# TILSTANDSRAPPORT

Lambhusbakken 3  
5355 KNARREVIK  
4626/39/0/229/0/0

14.10.2025

Befaring utført den 09.10.2025 av:

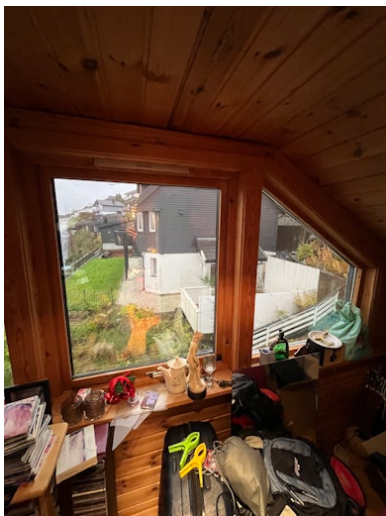
I hovedsak vinduer fra byggeår med 2-lags isolerglass, noen vinduer er byttet ut. Det ble ikke observert punkterte glass men det er tidvis vanskelig å påvise. Med tanke på alder er risikoen for dette økende i tiden som kommer. Løpende observasjoner anbefales. TG2 er gitt pga alder/slitasje på vinduer, vedlikehold/utskifting av vinduer må påregnes i tiden som kommer. Det er målt høy fuktighet i karm på vindu i gavlvegg på loft, og i takvindu.

Målt høy fuktighet i nedre hjørne på vindu

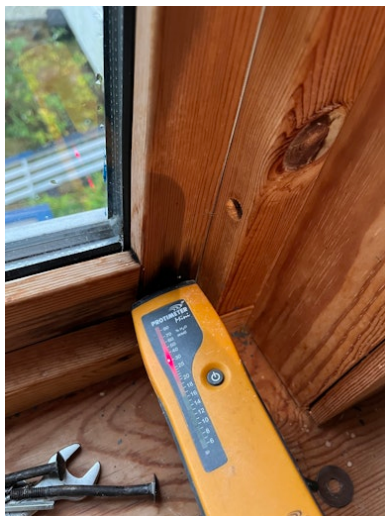
Målt høy fuktighet i nedre hjørne på vindu

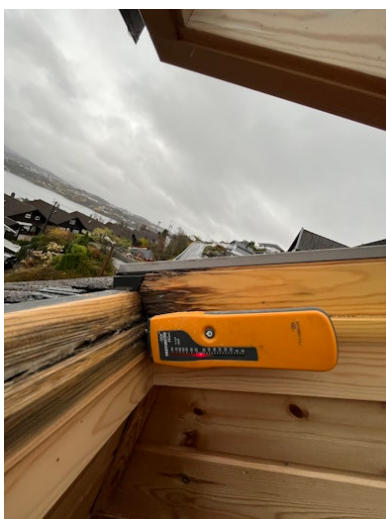
Målt høy fuktighet i nedre hjørne på takvindu.

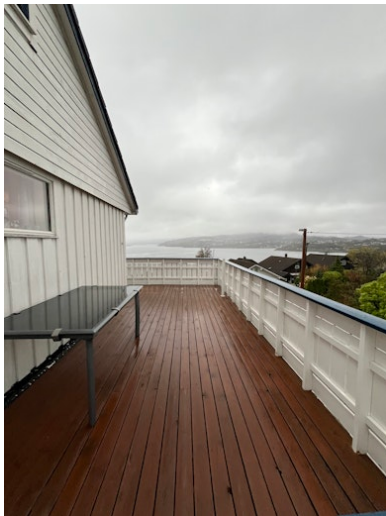
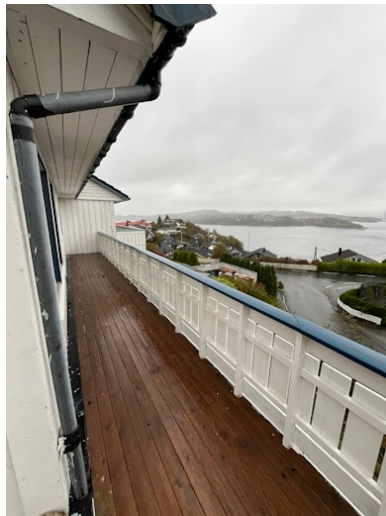
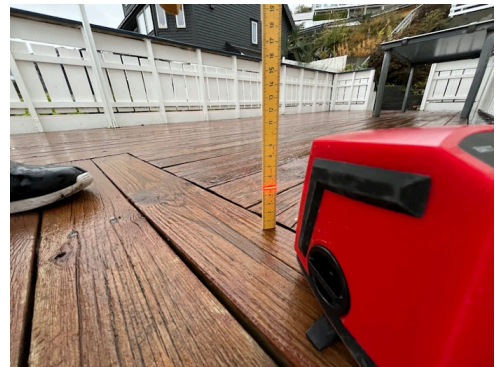
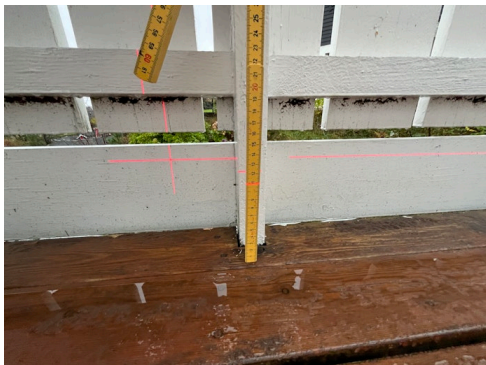
Den største delen av verandaen har høyde avvik på ca 9cm. Målt med yttervegg og ute med rekkverk. Det er mulig og jekke opp denne deler av veranda og etablere nytt fundament og nye søyler.

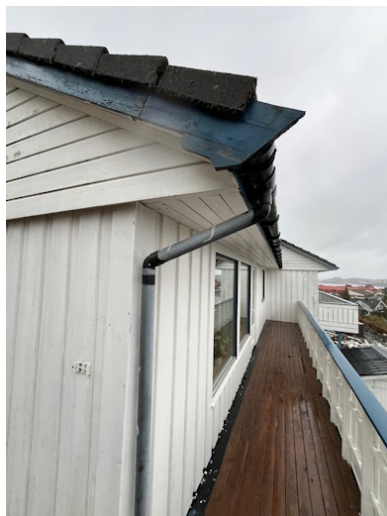
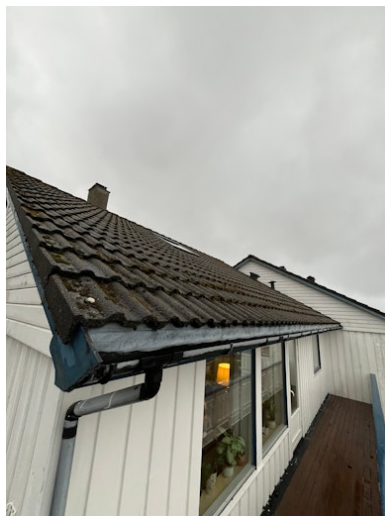
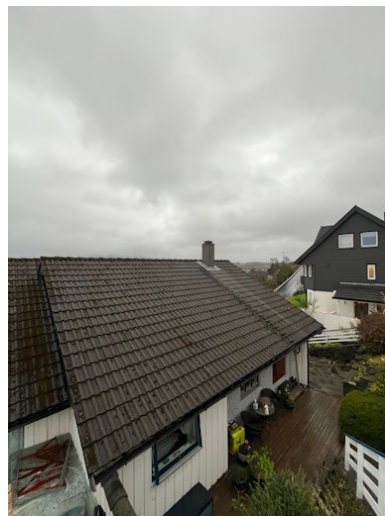
Det observeres noe mose på taket, utover dette ble det ikke observert tegn til lekkasjer eller skader. TG 2 settes på grunn av alder, utskiftning av tekking og undertak må påberegnes i tiden som kommer.

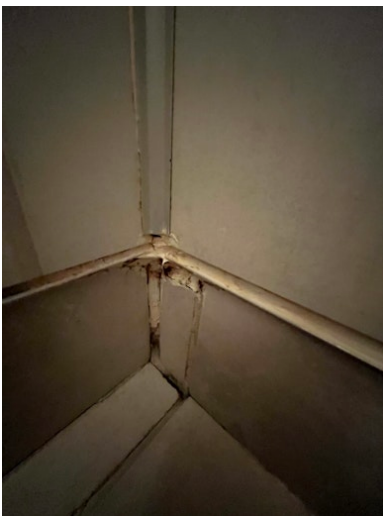
Avvik på utførelse i hjørne/overganger i dusjsone.

Noe unøyaktig utførelse på tilpasninger blandt annet rundt slukrist.

Avvik på utførelse

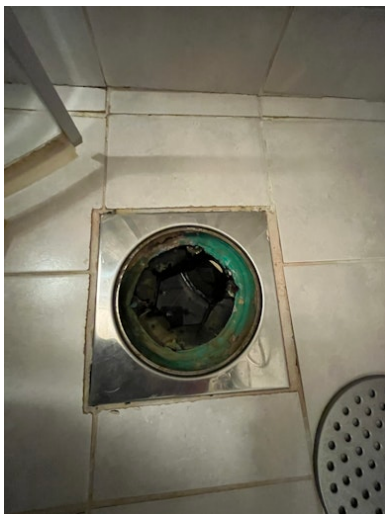
Synlig bruk av mansjett og membran. ikke synlig klemring.

TG 2 er gitt med bakgrunn i alder på fuktsikringen. Smøremembran har en naturlig aldringsprosess i form av kjemisk uttørking. Normal forventet levetid på smøremembran er 10-20 år. Det er våtromspanelet som fungerer som tettesjikt på veggene, forventet levetid 10-20år. Ved å etablere dusjkabinett vil badet kunne vare i flere år enn den antatte gjenstående levetiden. Manglende dreneringsåpning i dusjvegg for lekkasjevann.

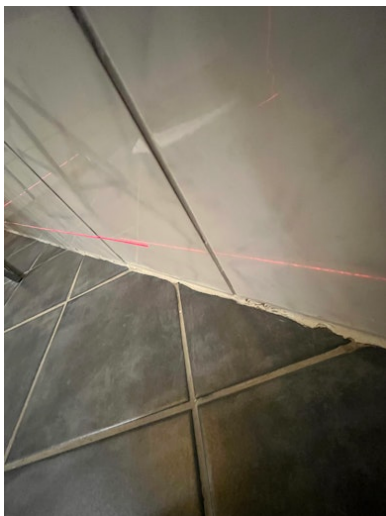
Ujevn silikon i overgang gulv/vegg

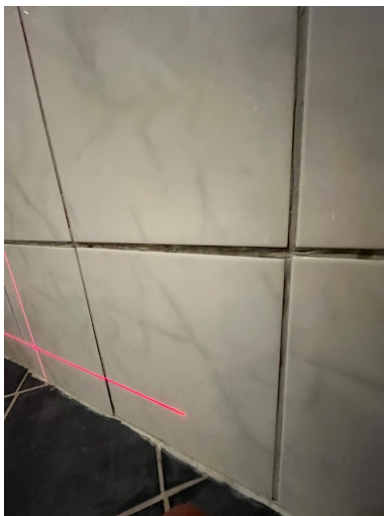
Noe lav fylling på fuger med sement fugemasse / porer

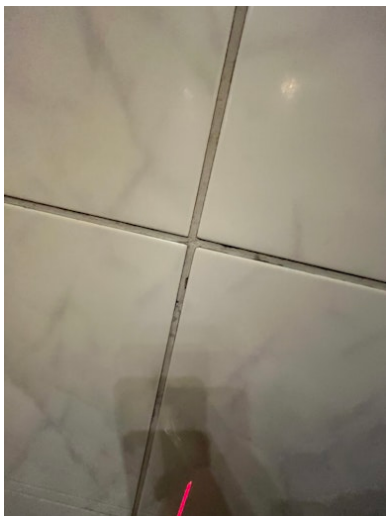
Noe lav fylling på fuger med sement fugemasse / porer

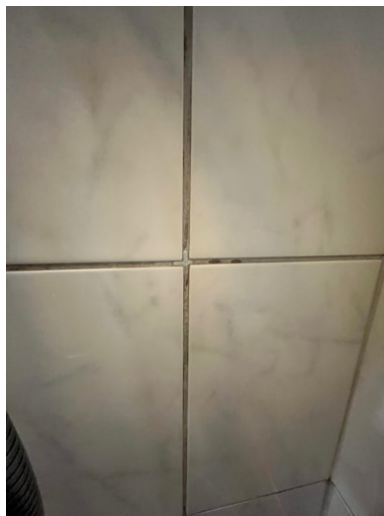
Synlig flisekryss som står igjen i fuge

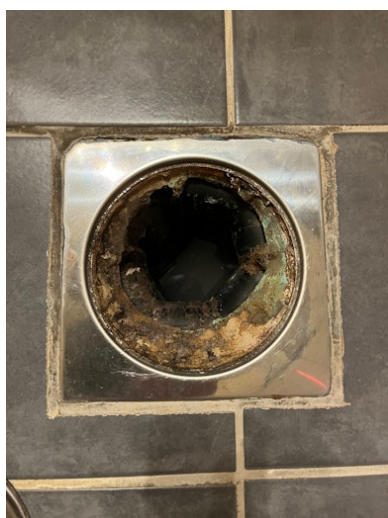
Synlig mansjett og bruk av membran. Ikke synlig klemring.

TG 2 er gitt med bakgrunn i alder på fuktsikringen. Smøremembran har en naturlig aldringsprosess i form av kjemisk uttørking. Normal forventet levetid på smøremembran er 10-20 år. Ved å etablere dusjkabinett vil badet kunne vare i flere år enn den antatte gjenstående levetiden.

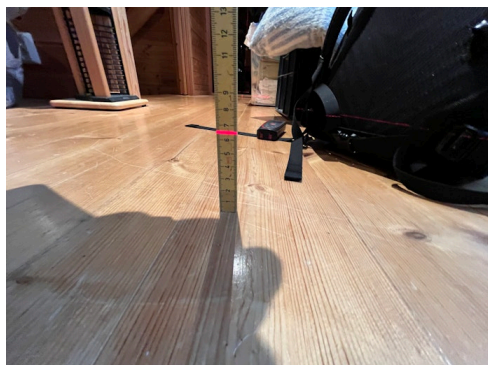
Målt høydeforskjell på over 15 mm gjennom hele rommet. Tilstandsgrad 2 gis med bakgrunn i standardens krav til godkjente måleavvik.

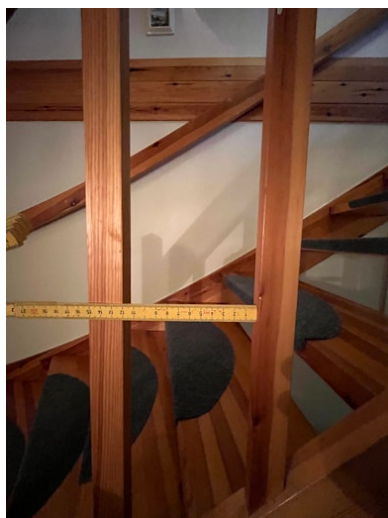
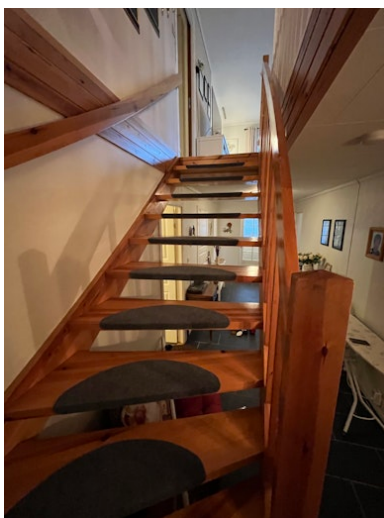
Åpen utførelse med manglende sikkerhetslist under trinn, Åpninger i rekkverk og trapp anbefales ikke og overstige 10 cm. Ingen avvik utover dette.
