# Tilstandsrapport

📍 Sagebakken 4, 4618 KRISTIANSAND S 📖 KRISTIANSAND kommune

# gnr. 18, bnr. 23

**Rapportdato:** 12.05.2025

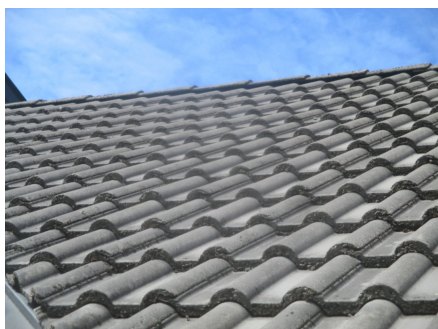
Deler av taktekkingen.

- Overvåk tilstanden jevnlig. For å få tilstandsgrad 0 eller 1 må tekkingen skiftes ut, men tidspunktet for når dette er nødvendig er vanskelig å si noe om.
- Når taktekking og undertak begynner å bli gamle, øker risikoen for lekkasjer, noe som kan føre til omfattende og kostbare reparasjoner av underliggende konstruksjoner dersom en ikke foretar tiltak på konstruksjonene før dette oppstår.

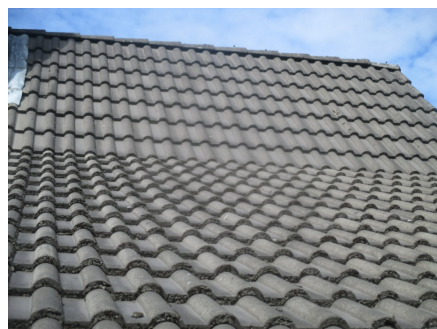
Betongtakstein type H-pannen.

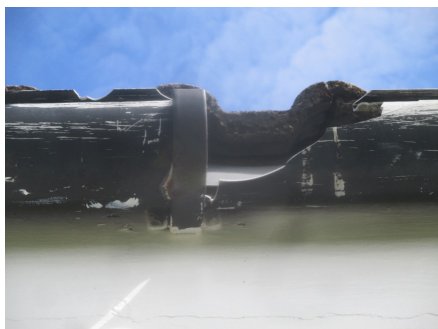
- Det mangler snøfangere på hele eller deler av taket, men det var ikke krav om dette på byggemeldingstidspunktet.
- Mer enn halvparten av forventet brukstid er passert på renner/nedløp/beslag.
- Takrenner/nedløp har store lekkasjer.

En større skade på deler av ene takrenne.

Større skade på del av takrenne.

Skadet takrenne må skiftes for å unngå større fuktbelastning på fasade.

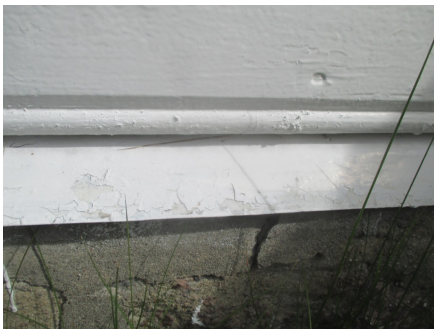
- Det er ingen eller liten lufting i nedre kant av kledning mot grunnmur.
- Det er avvik:

- Uten tilstrekkelig lufting bak bordkledningen kan fuktighet som trenger inn bak bordene eller gjennom veggen innenfra ikke tørke opp. Dette skaper ideelle forhold for råtesopp og muggvekst.
- Tiltak:

Lite/ingen tilgang på luft i mot grunnmur bak kledningen.

Normalt vedlikehold må beregnes med enkelte utskiftninger på noe sikt på grunn av normal slitasje og elde. Vist en velger og bytte kledning på hele fasader en gang i tiden må lufting opprettes bak kledningen.

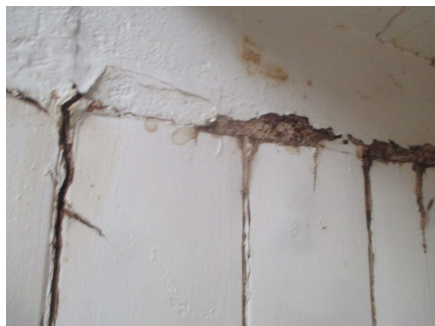
Er satt inn ventiler i gavlvegger. Ingen lufting av lukket takkonstruksjon som heller ikke var vanlig i denne byggeperioden. Har tidligere vært noe lekkasje i rundt pipe som vises i himling i gangen. To større vepsebol på kaldtloftet over opprinnlig del ved gavlveggen.

Eldre lekkasjer i rundt pipe.

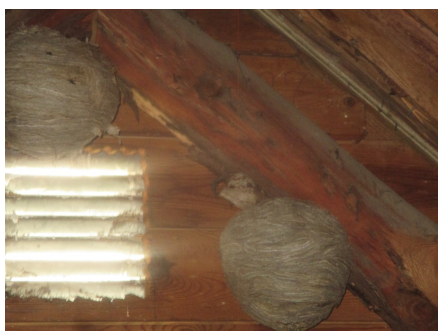
To større vepsebol på kaldtloft opprinnlig del.

Vepsebol må regnes å fjernes, vist disse fremdeles er aktive. En må opprette lufting av lukket takkonstruksjon, vist loftet blir ombygget/oppgradert en gang i fremtiden.

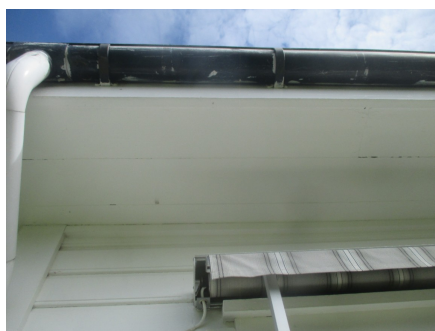
- Det er begrenset/dårlig ventilering av takkonstruksjonen.
- Det er avvik:

Ingen luftespalter i gesimser for lufting av lukket takkonstruksjon.

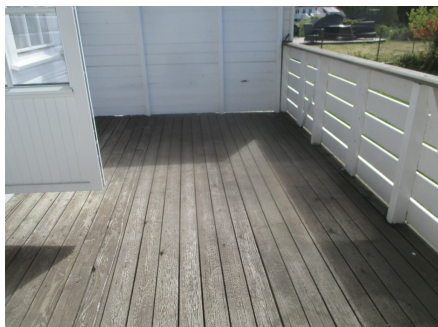
- Rekkverket er for lavt i forhold til dagens krav til rekkverkshøyder.
- Det er avvik:

Eldre noe slitte dekker på begge terrasser og det er noe svikt/bevegelser i terrasse ut i fra vaskerommet. Enkelte råteskader på levegg ble registrert.

Deler av terrasse ut i fra stue.

Noe vedlikehold på dekker må beregnes. Undersøke nærmere årsaken til noe svikt på dekke på ene terrasse. Oppgraderinger/utskiftning av bord på levegg.

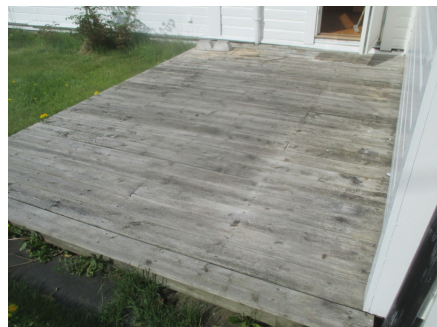
Deler av terrasse ved vaskerommet

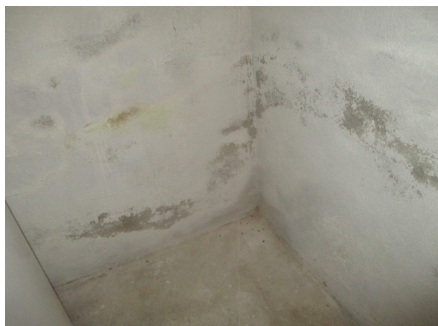
Er påvist større skader på utfored vegg og veggplater har gått noe i oppløsning. Noe fuktvandring ble registrert ved søk i nedre del av grunnmur og direkte på støpte gulv med en fuktighetsindikator. Dette har sammenheng med at det ikke ble brukt fuktsperre (plast) under gulvstøpen og fundamenter i denne byggeperioden som gjør at det alltid vil kunne bli noe oppsug av jordfuktighet. Er også en del salutslag og fuktmerker på grunnmur.

Noe salutslag/fuktmerker.

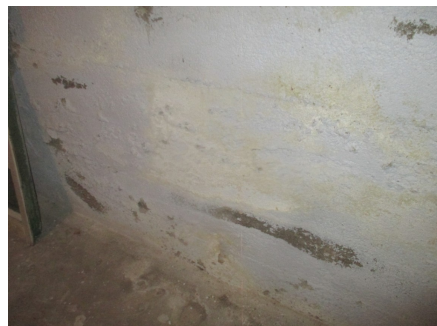
Fuktvandring ved søk direkte på grunnmur

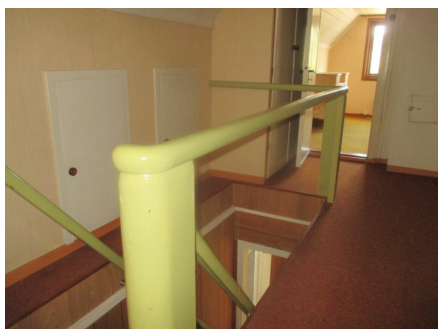
Rekkverk må tettes med tanke på sikkerhet.

- Åpninger er såpass store at det ut ifra sikkerhetsmessige forhold anbefales å lage mindre åpninger.

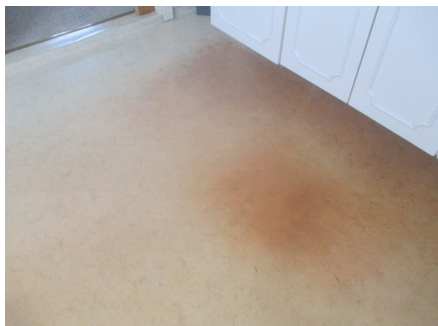
Misfarging på gulvbelegget

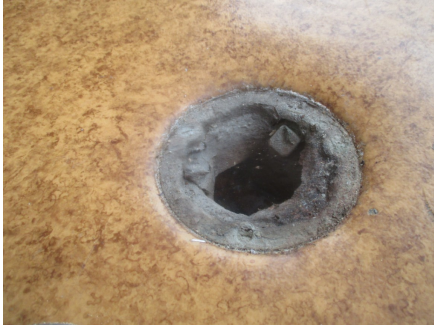
Eldre sluk.

- Våtrommet må totalrenoveres. Alle forhold med tettesjikt, våtsone, sluk m.m. må dokumenteres.
- Manglende oppgradering av våtrommet medfører høy risiko for at konstruksjonene ikke vil tåle vanlig bruk av vann eller lekkasjer. Dette kan føre til fuktskader på tilstøtende konstruksjoner.

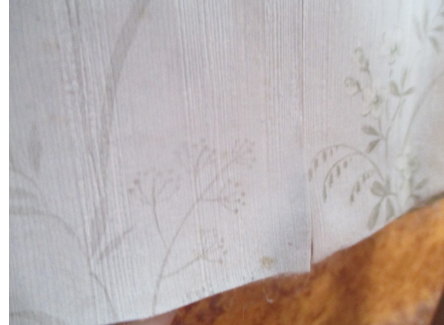
Tapet har løsnet flere plasser

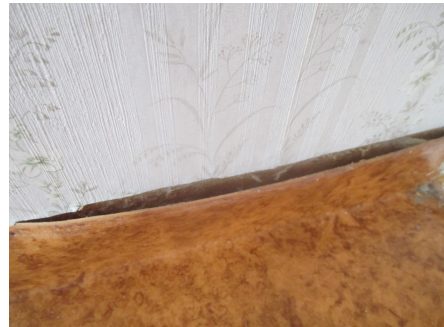
Gulvbelegget har løsnet ved oppkant

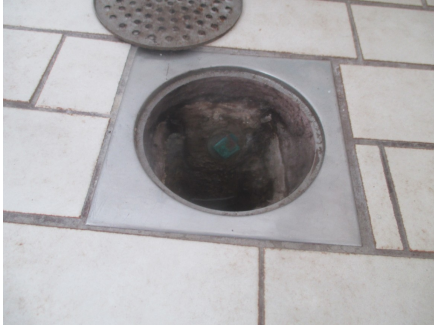
Eldre sluk

- Manglende oppgradering av våtrommet medfører høy risiko for at konstruksjonene ikke vil tåle vanlig bruk av vann eller lekkasjer. Selv om det er dusjkabinett, er det fortsatt en betydelig risiko for at våtrommets konstruksjoner ikke tåler lekkasjer. Dette kan føre til fuktskader på tilstøtende konstruksjoner.

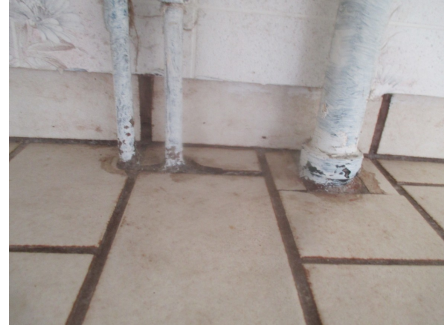
Usikker rørgjennomføring i gulvet.

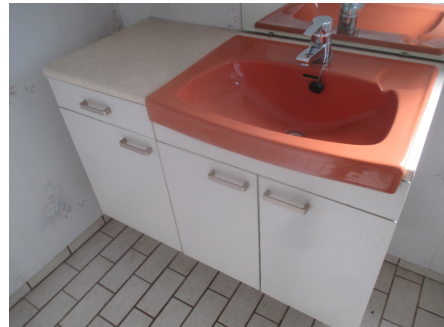
Eldre vvs utstyr.

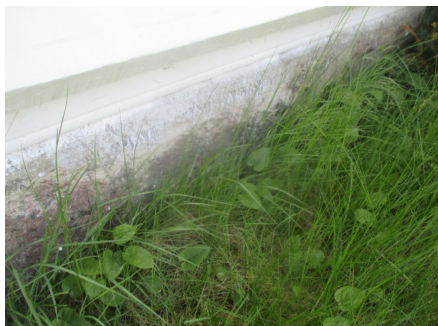
Dreneringen er i fra byggeåret for tilbygget del og fuktsikring er ikke synlig for vurdering.

Ingen synlig fuktsikring inntil grunnmur

- Tiltak for redrenering rundt boligen kan ikke utelukkes.
- Overvåk tilstanden jevnlig. For å få tilstandsgrad 0 eller 1 må dreneringen skiftes ut, men tidspunktet for når dette er nødvendig er vanskelig å si noe om. Bruken av underetg/kjeller vil og være avgjørende.

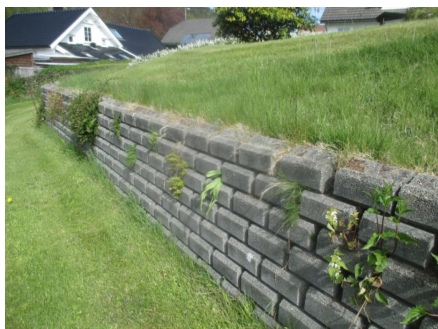
Deler av forstøtningsmur.

- Rekkverk/annen sikring på forstøtningsmur må settes opp/utbedres.
