Sagebakken 4, 4618 KRISTIANSAND S

**Strai. Koselig enebolig med  
garasje. Trenger noe oppussing.**

**Salgsobjekt:** Enebolig  
**Eierform:** Eiet  
**Byggeår:** 1900  
**BRA-i/BRA Total** 171/199 kvm  
**Tomtstr.:** 946.6 m²  
**Soverom:** 3  
**Antall rom:** 5  
**Gnr./bnr.** Gnr. 18, bnr. 23  
**Oppdragsnr.:** 1408250110

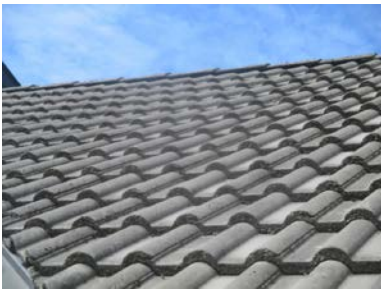
**Vurdering av avvik:**  
• Mer enn halvparten av forventet brukstid er passert på taktekkingen.

Deler av taktekkingen.

**Konsekvens/tiltak**  
• Overvåk tilstanden jevnlig. For å få tilstandsgrad 0 eller 1 må tekkingen skiftes ut, men tidspunktet for når dette er nødvendig er vanskelig å si noe om.  
• Når taktekking og undertak begynner å bli gamle, øker risikoen for lekkasjer, noe som kan føre til omfattende og kostbare reparasjoner av underliggende konstruksjoner dersom en ikke foretar tiltak på konstruksjonene før dette oppstår.

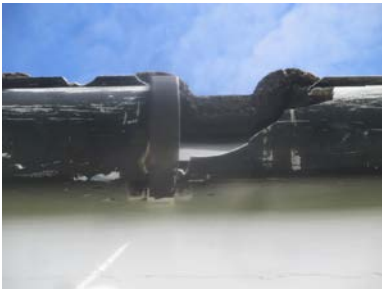
**Vurdering av avvik:**  
• Det mangler snøfangere på hele eller deler av taket, men det var ikke krav om dette på byggemeldingstidspunktet.  
• Mer enn halvparten av forventet brukstid er passert på renner/nedløp/beslag.  
• Takrenner/nedløp har store lekkasjer.

En større skade på deler av ene takrenne.

Større skade på del av takrenne.

Skadet takrenne må skiftes for å unngå større fuktbelastning på fasade.

**Kostnadsestimat: 10 000 - 50 000**

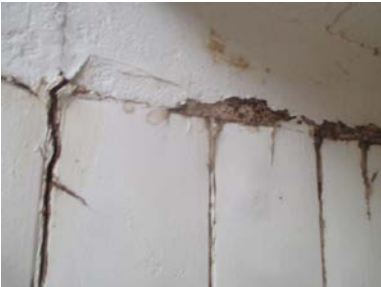
Er satt inn ventiler i gavlvegger. Ingen lufting av lukket takkonstruksjon som heller ikke var vanlig i denne byggeperioden. Har tidligere vært noe lekkasje i rundt pipe som vises i himling i gangen. To større vepsebol på kaldtloftet over opprinnlig del ved gavlveggen.

Eldre lekkasjer i rundt pipe.

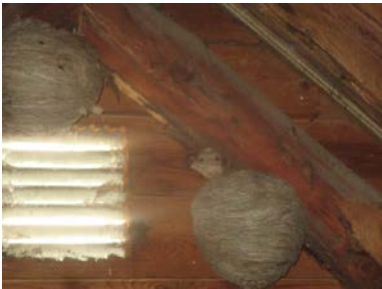
To større vepsebol på kaldtloft opprinnlig del.

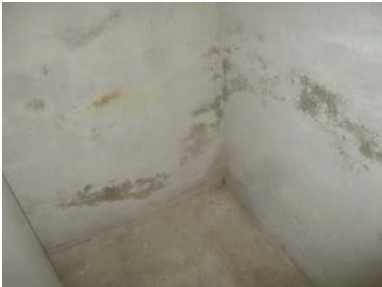
Er påvist større skader på utfored vegg og veggplater har gått noe i oppløsning. Noe fuktvandring ble registrert ved søk i nedre del av grunnmur og direkte på støpte gulv med en fuktighetsindikator. Dette har sammenheng med at det ikke ble brukt fuktsperre (plast) under gulvstøpen og fundamenter i denne byggeperioden som gjør at det alltid vil kunne bli noe oppsug av jordfuktighet. Er også en del saltslag og fuktmerker på grunnmur.

Noe saltslag/fuktmerker.

Kostnadsestimat: 50 000 - 100 000

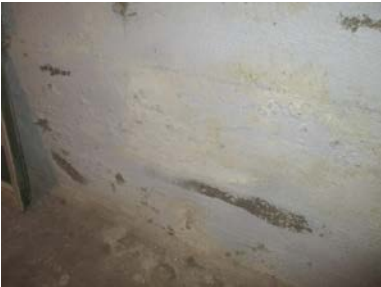
Fuktvandring ved søk direkte på grunnmur

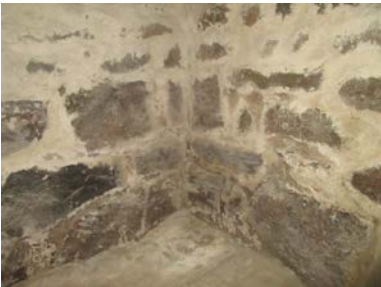
Tykk grunnmur under opprinnelig del.

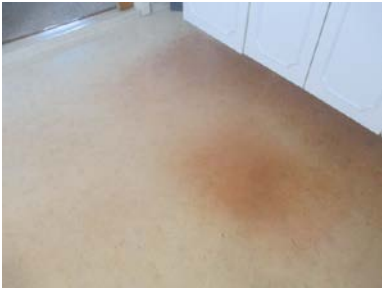
- Det er mulighet for at det kan forekomme vannlekkasje på våtrommet hvor vann ikke vil gå til sluk.

- Eventuelt lekkasjevann fra utstyr utenfor dusjsone vil ikke ha en naturlig vei til sluket. Dette kan føre til at vann samler seg på gulvet og potensielt renner ut av rommet eller trenger inn i konstruksjonen.

Misfarging på gulvbelegget

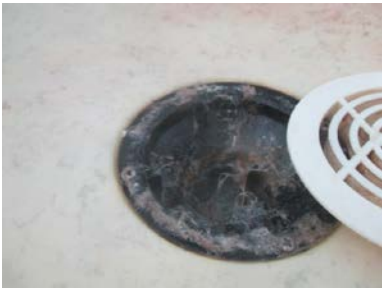
Sluk i dusjhjørne.

- Overvåk tilstanden jevnlig. For å få tilstandsgrad 0 eller 1 må tettesjiktet skiftes ut, men tidspunktet for når dette er nødvendig er vanskelig å si noe om.
- Det er viktig å merke seg at levetiden til en membran varierer basert på kvalitet, installasjon og bruk. Eldre membraner kan bli sprø og sprekke opp, noe som fører til at de mister sin vanntettende funksjon. Dette kan resultere i vannlekkasjer gjennom vegger og gulv og fuktskader.

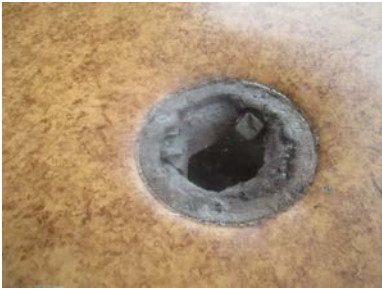
Eldre sluk.

- Våtrommet må totalrenoveres. Alle forhold med tettesjikt, våtsone, sluk m.m. må dokumenteres.
- Manglende oppgradering av våtrommet medfører høy risiko for at konstruksjonene ikke vil tåle vanlig bruk av vann eller lekkasjer. Dette kan føre til fuktskader på tilstøtende konstruksjoner.

Kostnadsestimat: 100 000 - 300 000

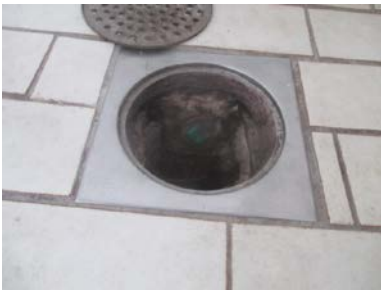
Eldre sluk

- Manglende oppgradering av våtrommet medfører høy risiko for at konstruksjonene ikke vil tåle vanlig bruk av vann eller lekkasjer. Selv om det er dusjkabinett, er det fortsatt en betydelig risiko for at våtrommets konstruksjoner ikke tåler lekkasjer. Dette kan føre til fuktskader på tilstøtende konstruksjoner.

Kostnadsestimat: 100 000 - 300 000

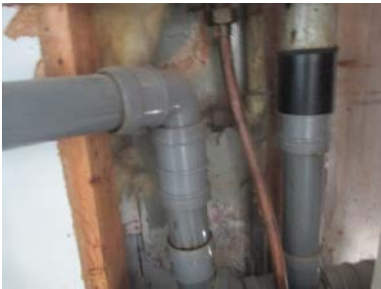
Det meste av avløpsrør er av plast

- Eldre avløpsrør har blant annet større sannsynlighet for lekkasjer, noe som kan føre til omfattende og kostbare vannskader i boliger.

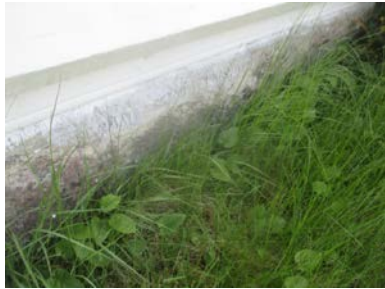
Dreneringen er i fra byggeåret for tilbygget del og fuktsikring er ikke synlig for vurdering.

Ingen synlig fuktsikring inntil grunnmur

- Tiltak for redrenering rundt boligen kan ikke utelukkes.
- Overvåk tilstanden jevnlig. For å få tilstandsgrad 0 eller 1 må dreneringen skiftes ut, men tidspunktet for når dette er nødvendig er vanskelig å si noe om. Bruken av underetg/kjeller vil og være avgjørende.
