# Tilstandsrapport - NS 3600

## Haralds vei 12

### 0576 Oslo

Rune Kristiansen Takst AS  
Haralds vei 12. Leil. nr: 295. Oppdrag nr: 25086

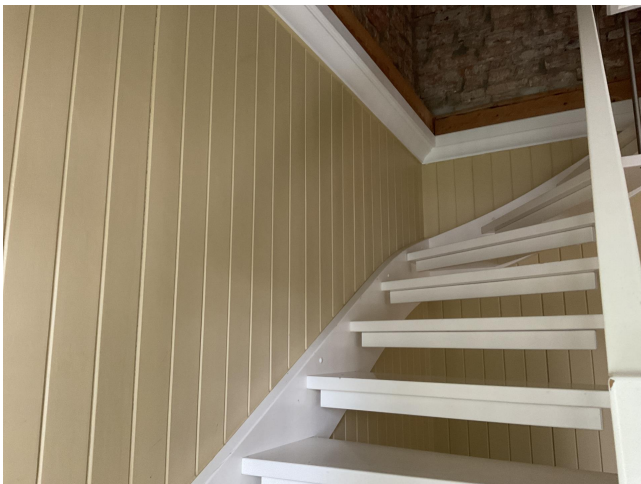
Konsekvens: Manglende håndløper kan utgjøre en sikkerhetsrisiko. For å ivareta sikkerhetskrav, må dette monteres.

Manglende håndløper på vegg i trappeløp.

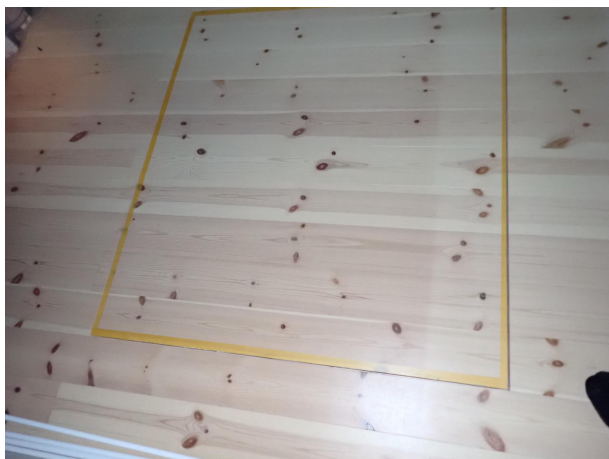
Det er i dag lagt en løs plate over åpningen oppe på loftet. Denne rømningsveien har derfor avvik og er i dag ikke godkjent.

Luke i gulv på loft.

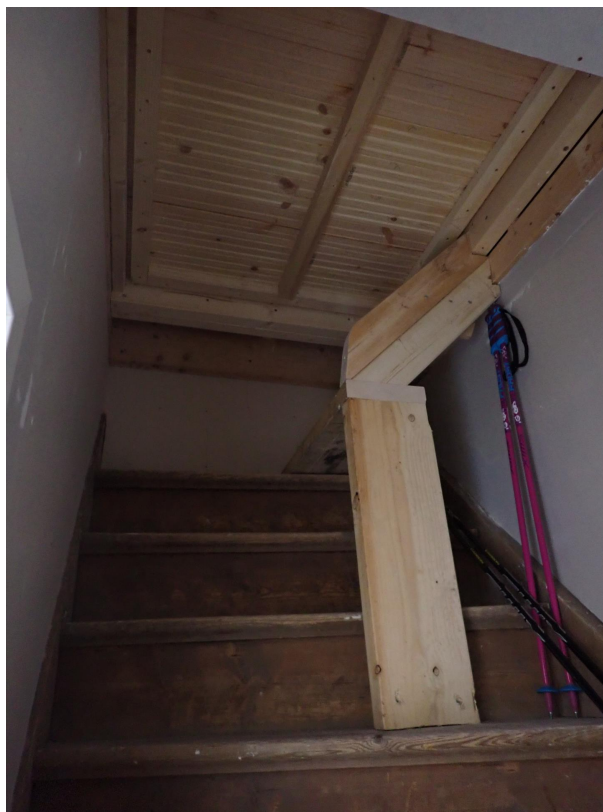
Luke fra trapp opp til loft.
