# Tilstandsrapport

Enebolig  
  Liaveien 9, 1930 AURSKOG  
  AURSKOG-HØLAND kommune  
  # gnr. 171, bnr. 19

Befaringsdato: 15.08.2024

Rapportdato: 24.10.2024

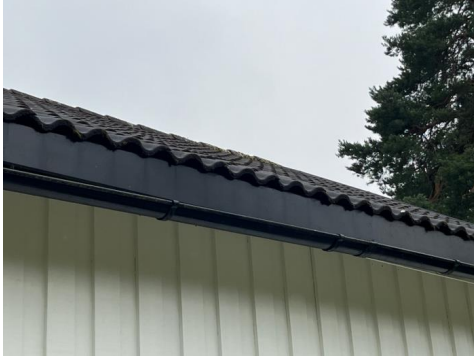
Synlig skjevhet i takkonstruksjon

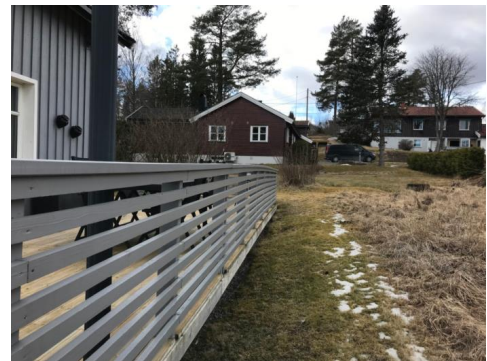
Rekkverk er 96cm høyt. Krav til rekkverk ved oppføring var 100cm. Det ble observert skjevheter i konstruksjon. Ukjent årsak.  
Det er noe råteskade i terrassegulv ved trapp. Værslitt terrassegulv.

Synlig skjevhet i terrasse.

Det bør foretas nærmere undersøkelse av skjevheter og utføre lokal utbedring/oppretting av konstruksjon.  
Råteskadet treverk må skiftes ut. Glippe i rekkverk mot gulv bør lages mindre.

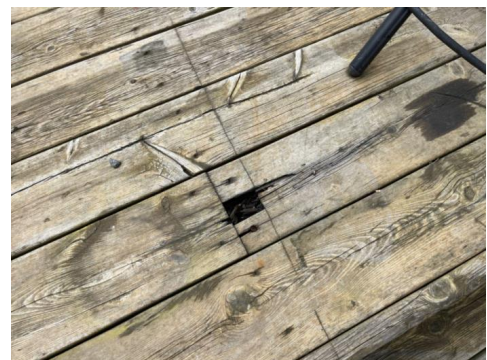
Råteskader i terrassegulv.

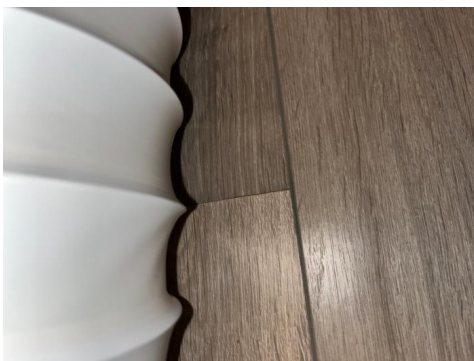
Laminat gulv i alkove/garderobe ved soverom 2.etg. med fuktskader.

Antatt etter lekkasje fra avfukter i rommet.

Fuktskade i gulv, alkove

Det bør foretas nærmere undersøkelse av knirk i gulv i soverom 1.etg. og utbedring av skade i laminat.

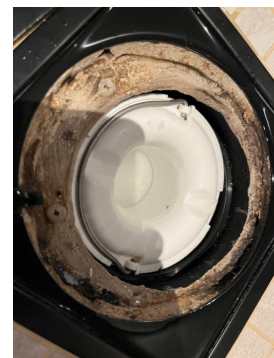
Det er plastsluk og smøremembran med dokumentert utførelse. Synlig klemt mansjett i sluk.

Sluk i bad.

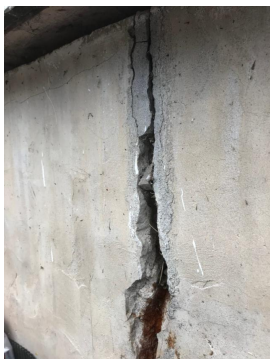
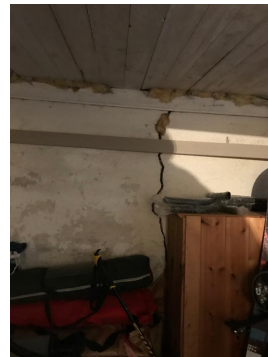
Det er flere store sprekker i grunnmur og mye riss/sprekker. Antatt etter jordtrykk/setningsskader.

Sprekker i mur.

Det anbefales nærmere undersøkelser av sprekker i grunnmur. Sprekker i mur må overvåkes for eventuell utvikling i sprekk over tid. Ved utvikling av sprekker må det påregnes tiltak/utbedring av grunnmur. Isopor under vindfang og bod må tildekkes med brannsikker overflate, evt. fjernes, da isopor ikke er egnet som isolasjon i gulv/vegger over terreng.
