# Tilstandsrapport

Fritidsbolig

Kjerkvegen 146 , 7340 OPPDAL

Rapportdato: 13.03.2026

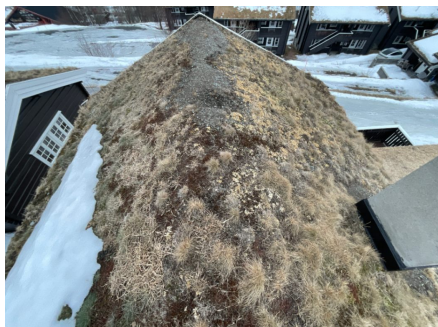
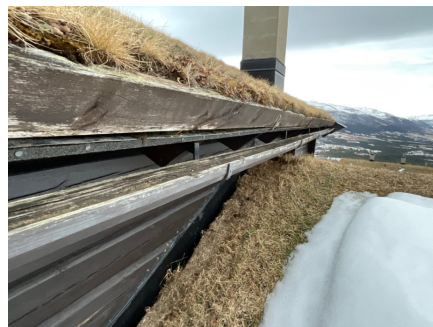
Tretakrenner er slitte og det er lekkasjer ved endelokk.

Tretakrenner, torvstokker og isbord for vindskier på oppstue bør oppgraderes, og det bør etableres kontrollert avløp som ledes godt ut fra grunnmur for å unngå fuktbelastning mot grunnmur og krypkjeller.

Det bør også monteres takstige opp til pipe for å sikre tilfredsstillende adkomst for feier. Manglende adkomst kan føre til at pipe ikke blir kontrollert eller feiet, noe som øker risikoen for brann og fyringsforbud.

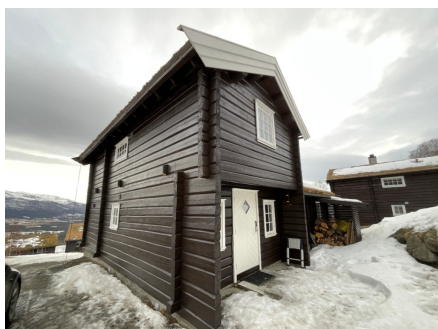
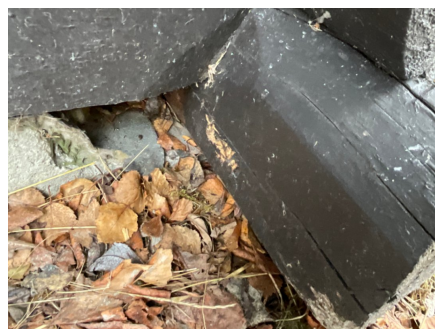
Det ble påvist mindre tegn til råte i tømmerutstikk som vender mot vest og oppover på stue. Her ligger tømmeret tett ned mot bakkenivå som har medført jevnlig fuktbelastning mot tømmer, samt at taknedløp har utkast i samme området.

Påvist tegn til råte på nedre tømmerov.

Det bør foretas justering av terreng og nedløpsutkast for å redusere fuktbelastningen mot tømmeret.

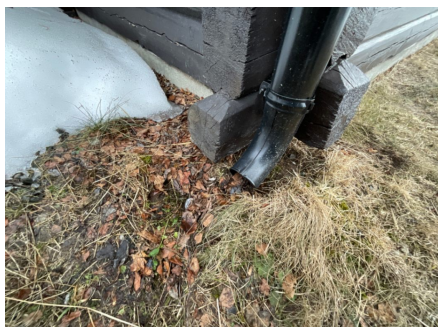
Taknedløp ved samme området som råte er påvist.

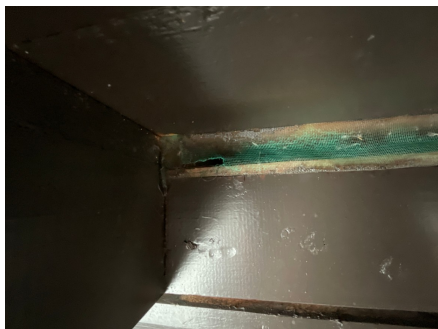
Fluenetting i luftesjiktet er delvis ødelagt enkelte steder. Dette kan medføre økt risiko for at skadedyr får tilgang til takkonstruksjonen.

Hull i fluenetting flere steder rundt om takutstikk.

Fluenetting bør utbedres for å hindre at skadedyr får tilgang til takkonstruksjonen.

Det bør også foretas en kartlegging av eventuelle skader i områder hvor fluenetting mangler, da skadedyr kan ha forårsaket skade på underlag og isolasjon.

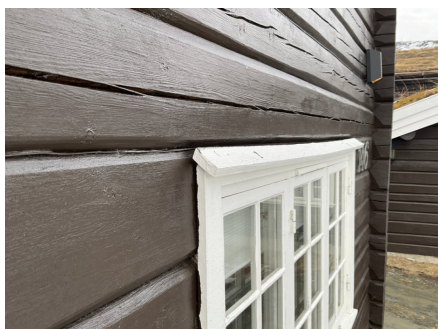
Over kjøkkenvindu

- Det er påvist at enkelte vinduer er vanskelig å åpne/lukke.
- Det er påvist tegn på innvendig kondensering av enkelte vindusglass.
- Karmene i vinduer er slitte og det er sprekker i trevirket.

Det bør utbedres og etableres nye vindsperresjikt mellom karm og tømmer for å hindre fuktinntrengning og videre forringelse av vinduene.

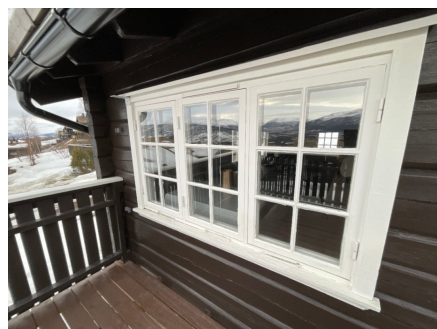
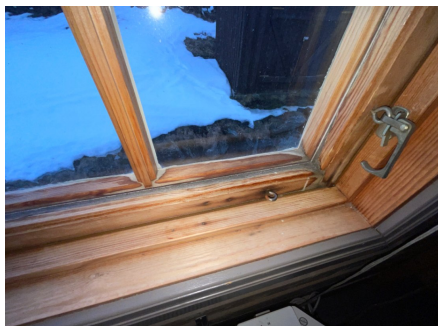
Kondensering på innvendige karmen

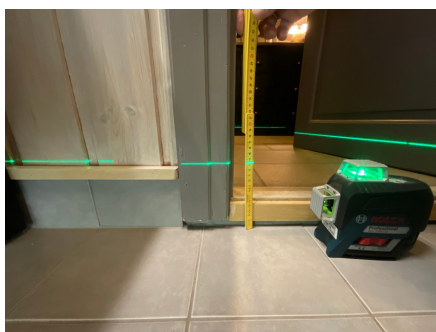
Membranen er ført opp under dørterskel og vurderes å gi tilstrekkelig beskyttelse mot fuktskader.

Oppbrett membran ved dørterskel.

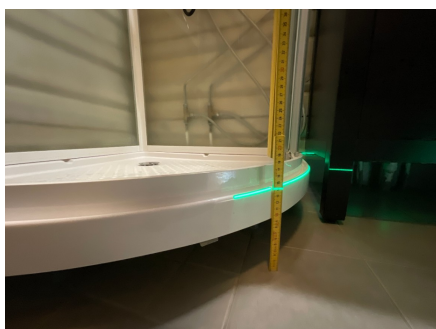
Manglende sokkelflis.

Det er ikke behov for tiltak så lenge dusjkabinettet står på nåværende plassering, da manglende sokkelflis ikke har praktisk betydning i denne situasjonen.

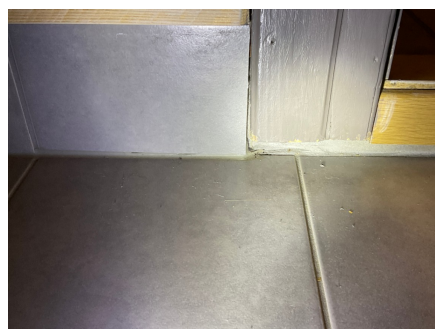
- Det er påvist mangelfull/feil utførelse rundt rørgjennomføringer e.l. som gir fare for fukt i konstruksjonen i våtsone.
- Mer enn halvparten av forventet brukstid er passert på slukløsningen.
- Sluk har begrenset mulighet for inspeksjon og rengjøring.

Membran ført oppunder dørterskel.

Det bør etableres bedre tilgang til sluk for inspeksjon og rengjøring for å redusere risikoen for fuktskader i konstruksjonen.

Manglende mansjetter ved røroppstikk og ukjent utførelse av membran gir økt fare for fuktinntrengning, og det anbefales utbedring for å sikre fagmessig utførelse og redusere risiko for skader.

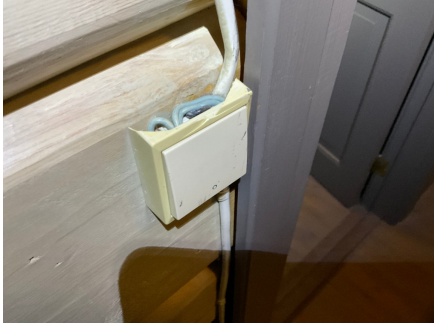
Ødelagt deksel på soverom loftspan.

**Ja Ødelagt deksel må byttes til nytt for å hindre mulighet til å komme i kontakt med ledninger.**
