# Tilstandsrapport

Enebolig

Kyrkjjetangen 14, 5155 BØNES

Befaringsdato: 17.09.2025

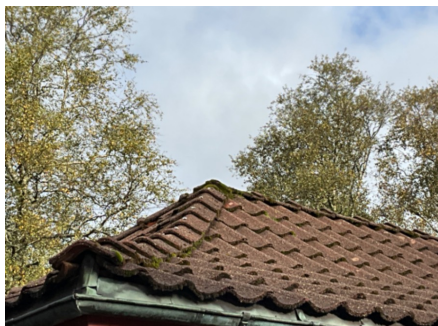
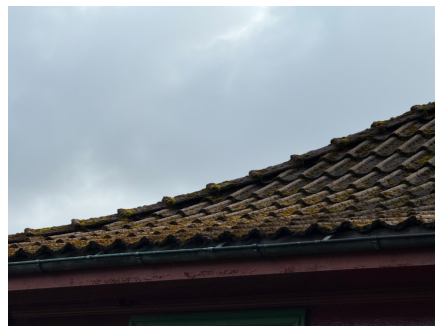
## TG 3 Nedløp og beslag

- Det mangler snøfangere på hele eller deler av taket, men det var ikke krav om dette på byggemeldingstidspunktet.
- Mer enn halvparten av forventet brukstid er passert på renner/nedløp/beslag.
- Mangelfull bortledning av vann fra taknedløp ved grunnmur.
- Lekkasjer som medfører fuktpåvirkning/råte på konstruksjoner.

- Overvåk tilstanden jevnlig. For å få tilstandsgrad 0 eller 1 må beslag/renner/nedløp skiftes ut, men tidspunktet for når dette er nødvendig er vanskelig å si noe om.
- Det bør gjøres tiltak for å lede takvann vekk fra bygningen.
- Takrenner og nedløp har en alder og tilstand som tilsier at det må påregnes utskifting i innen kort tid.

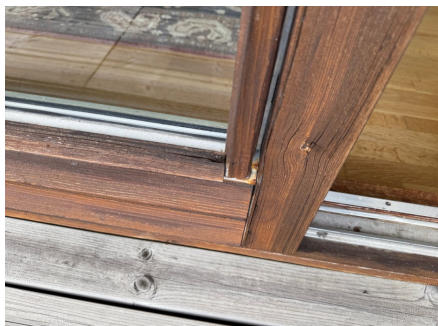
## **TG 3** Balkonger, terrasser og rom under balkonger

- Mer enn halvparten av forventet brukstid er passert på tettesjikt/membran.
- Rekkverket er for lavt i forhold til dagens krav til rekkverkshøyder.
- Tettesjikt/membran av sannsynligvis eldre årgang med risiko for lekkasjer/utettheter.
- Del av kjøkken er utvidet over terrasse. Løsningen fremstår som usikker da laster fra yttervegg ikke er ført direkte ned til fundamenter. Det ble registrert skjevheter på søylesko, men det er usikkert om dette har sammenheng med løsningen forøvrig.

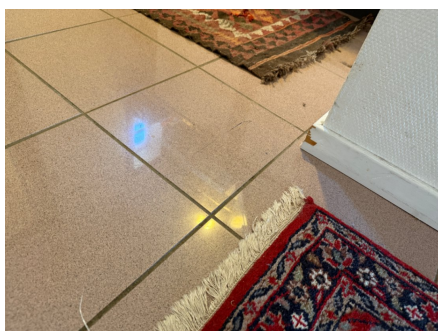
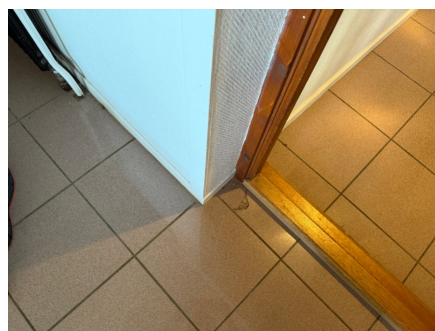
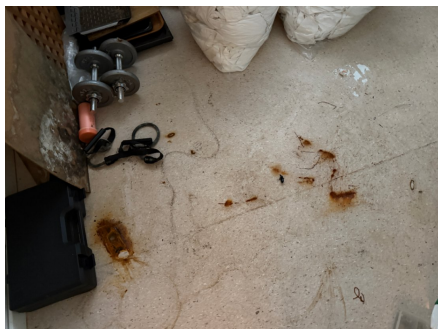
## TG 3 Etasjeskille/gulv mot grunn

- Det er målt høydeforskjell på mellom 15-30 mm gjennom hele rommet. Tilstandsgrad 2 gis med bakgrunn i standardens krav til godkjente måleavvik.
- Målt høydeforskjell på over 30 mm gjennom hele rommet. Tilstandsgrad 3 gis med bakgrunn i standardens krav til godkjente måleavvik.
- Se eget punkt vedr. forhold/kostnadsestimat knyttet til utvidet del av kjøkkenet.

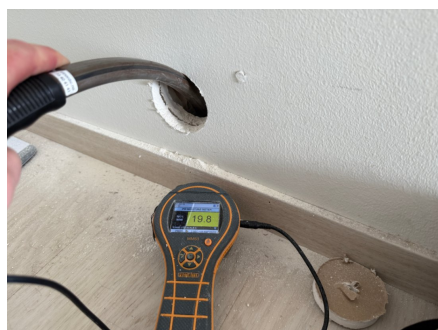
## HOVEDETASJE > BAD (4,8 M<sup>2</sup>)

• Tilstandsgrad er gitt på bakgrunn av en samlet vurdering av alder på membran og slukløsning, sett i kombinasjon med de øvrige avvikene. Forholdene medfører økt risiko for lekkasje og fuktskader, og badet vurderes som teknisk utdatert etter dagens krav. Det er derfor ikke foretatt en detaljert vurdering av hver enkelt bygningsdel.

- For å oppfylle dagens krav til våtrom må det påregnes utgifter til oppgradering. Det anbefales også å skifte, vann- og avløpsledninger og sluk i forbindelse med en eventuell oppgradering. Dersom våtrommet har varmekabler bør disse skiftes ved oppgradering.
