# Tilstandsrapport

Del av tomannsbolig

Sofie Kroghs veg 9 A, 7970 KOLVEREID

Befaringsdato: 17.10.2025

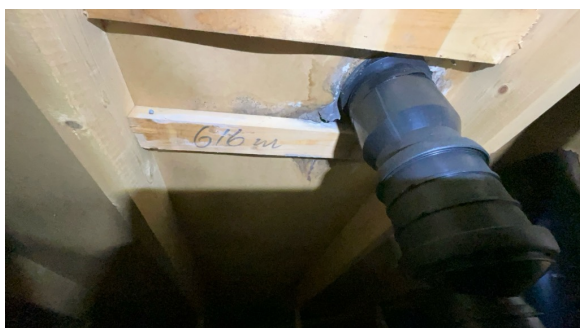
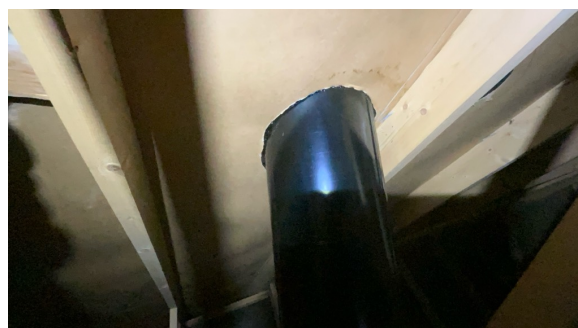
## Vurdering av avvik:

- Det er påvist fuktskjolder/skader i takkonstruksjonen.

Rundt gjennomføringen for lufting og pipe ble det påvist fuktskjolder. Det ble ikke registrert forhøyede fuktverdier ved befaringen, noe som kan tyde på at skadene er eldre.

- Det må gjøres nærmere undersøkelser.

Det anbefales å kontrollere tilstanden jevnlig og undersøke om det er behov for utbedring av gjennomføringer for å hindre fremtidige fuktproblemer. Konsekvensen av å ikke utbedre kan være utvikling av råte eller sopp, som kan svekke takkonstruksjonen over tid.

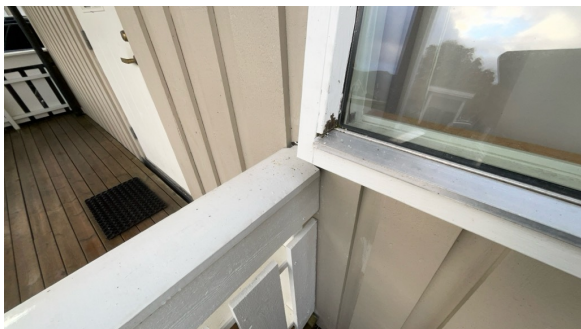
## TG 2 Vinduer

## Vurdering av avvik:

- Karmene i vinduer er slitte og det er sprekker i trevirket.

Det er spesielt på ett vindu påvist noe værslitte glasslister, helt nede i enden av listen. Det er ikke påvist råteskade, men det anbefales at området skrapes og overmales for å forhindre videre forringelse.

- Det må foretas lokal utbedring.

Området med værslitte glasslister bør skrapes og overmales for å forhindre videre forringelse og redusere risikoen for fuktskader og råteutvikling i treverket. Manglende utbedring kan føre til økt vedlikeholdsbehov og forkortet levetid for vinduet.
