# Furnesvegen 83 A 2388 BRUMUND DAL

## Tilstandsrapport Eierskifte

Boligtype: Enebolig i rekke

Byggeår: 1974

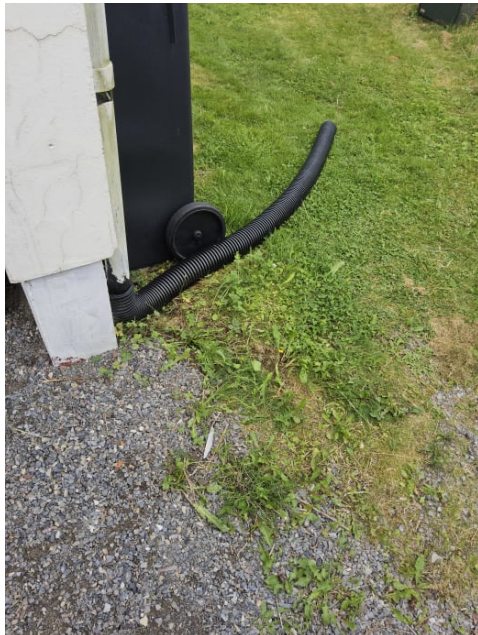
Bilde viser taknedløp avsluttet over bakken.

Grunnmursplast er avsluttet under bakken, noe som medfører at fukt kan trenge inn mellom mur og grunnmursplast. Dreneringens tilstand har påvirkning på kjelleretasjens bruksområder og bygningstekniske tilstand. Drenering er nedgravd og skjult, og av den grunn må estimert tilstand vurderes ut i fra alder. Estimert teknisk levetid på drens-system har et betydelig sprang, og er mellom 20 - 60 år. Av nevnte grunner er det vanskelig å angi noen eksakt tilstand, men basert på alder er restlevetiden vurdert til å være usikker. Det registreres salt/kalkutslag på innvendig grunnmursflater som indikerer fukttransport gjennom grunnmuren. Vann fra yttertak er ikke ledet vekk fra bygningen/grunnmuren i tilstrekkelig grad. Forholdet kan føre til økt fuktbelastning på grunnmuren og drens-systemet, og bør utbedres.

Kjeller og krypkjeller bør holdes under observasjon. Lagring av varer bør unngås og god utlufting ivaretas.

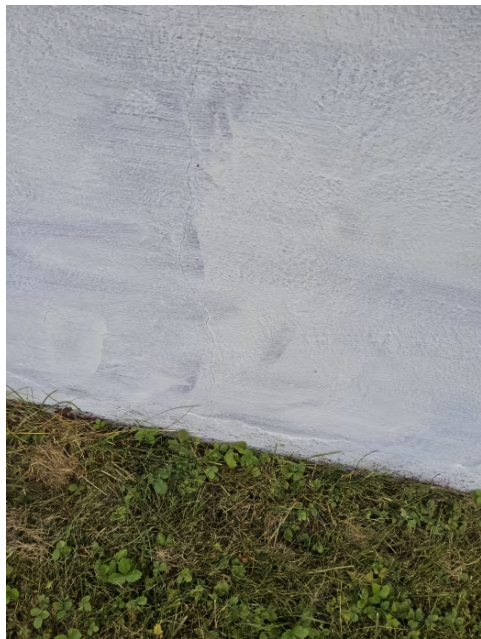
Bilde viser riss i grunnmur.

| Det registreres enkelte riss i grunnmuren. Dette er ansett som normalt, og har ingen bygningsmessig betydning. | |

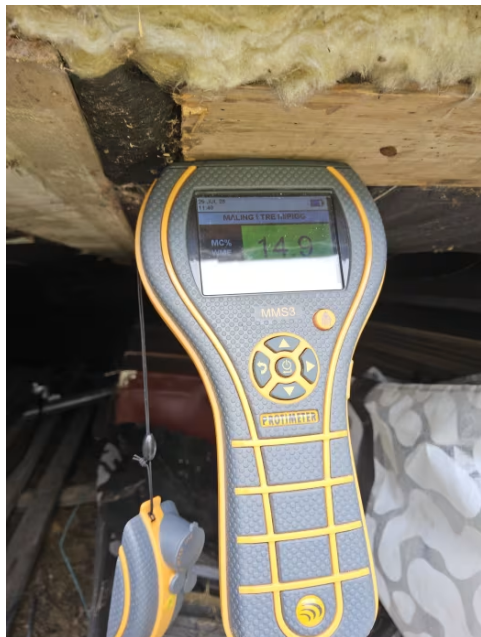
Bilde viser fuktmåling i krypkjeller.

| Ved stikktakninger i bjelkelaget i krypkjeller måles et fukttinnhold på 14,9 vektprosent. | |

Det er ikke etablert noen fuktsperre i form av plast på bakken i kryprommet. Det gjøres oppmerksom på at en krypkjeller er en utsatt konstruksjon hvor det er små marginer før skader oppstår.

Det anbefales å etablere plast mot grunn, for å redusere luftfuktigheten i rommet. Krypkjelleren bør holdes under oppsikt for å fange opp eventuell negativ utvikling.

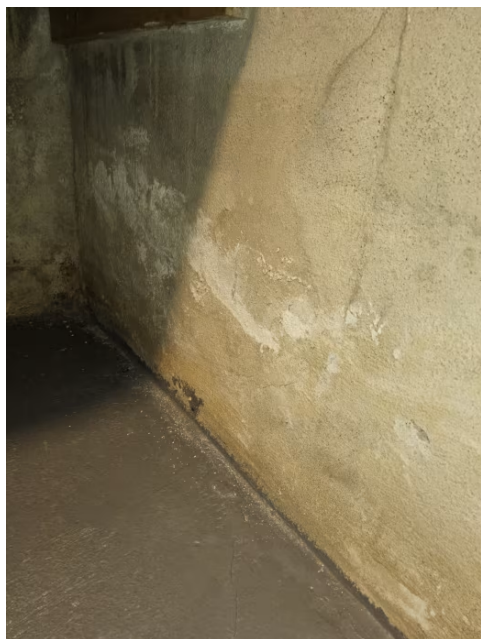
Bilde viser saltutslag på yttervegg.

Det registreres mineralutslag (salt/kalkutsalg) i overflater som er et symptom på fuktvandring gjennom grunnmur.

Det påviste fuktnivå gir grunn til å overvåke konstruksjonen for å se utvikling over tid, og eventuelt foreta tiltak for å unngå fuktskader.

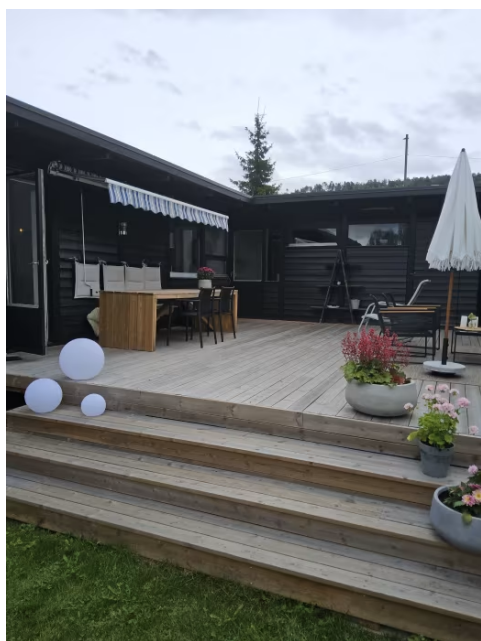
Balkonger og terrasser som ligger mer enn 50 cm over terreng skal sikres med rekkverk. Det er ikke etablert rekkverk.

Bilde viser terrasse.

Etablering av rekkverk anbefales.

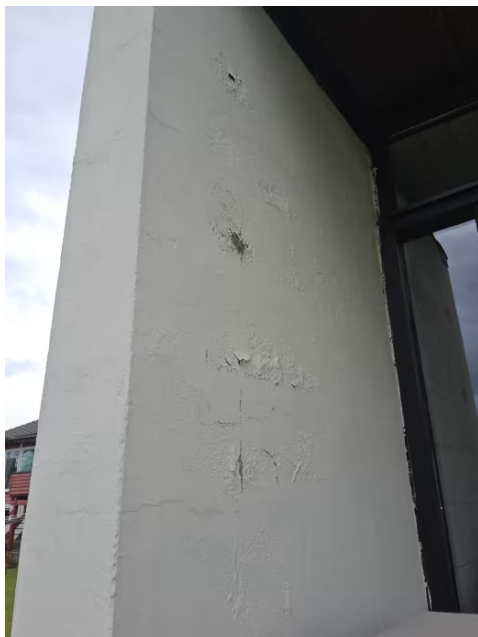
Bilde viser avflassing på murfasadene.

Det registreres riss og avflassing på murfasadene. Kledningen er ikke luftet. Det bemerkes at kledningen ikke bærer preg av å være negativt påvirket.

Det bør foretas tiltak for å bedre lufting av kledningen. Overflatebehandling anbefales.

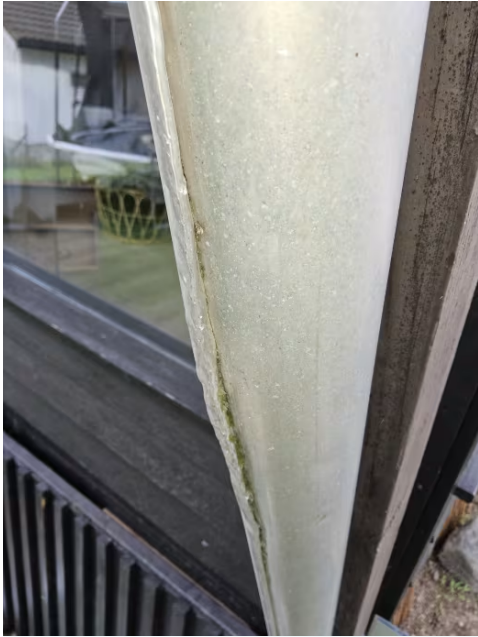
Bilde viser buling i nedløpsrør.

Takrenner har nådd en alder hvor skader/lekkasjer vil være påregnelig i tiden som kommer. Det ble registrert buling/skade i nedløpsrør som er et symptom på frostspreng.

Takrenner og nedløp bør holdes under oppsikt for å fange opp eventuell negativ utvikling. Utbedring av skader anbefales.

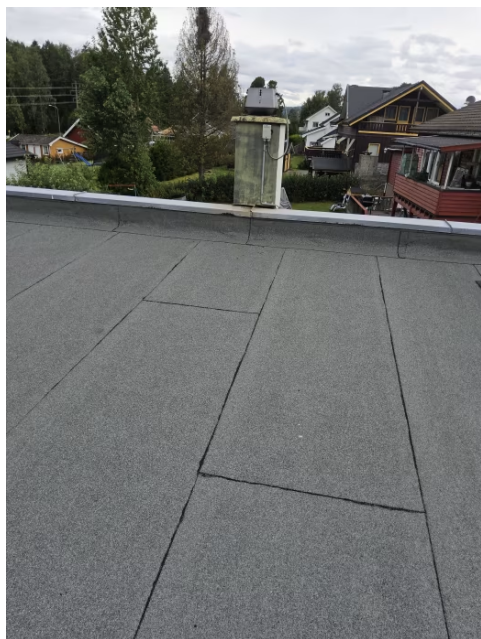
Tak som har helling (uansett hellingsgrad), skal ha fastmontert stige forbi pipa. Takstigen skal være festet i bærende konstruksjon (takstoler). Takstiger av tre, eller takstiger som er festet med bøyle over mønet eller i kjetting rundt pipe er ikke godkjent. Det er ikke etablert noen takstige.

Bilde viser manglende takstige.

Forskriftsmessig adkomst for feier bør etableres.

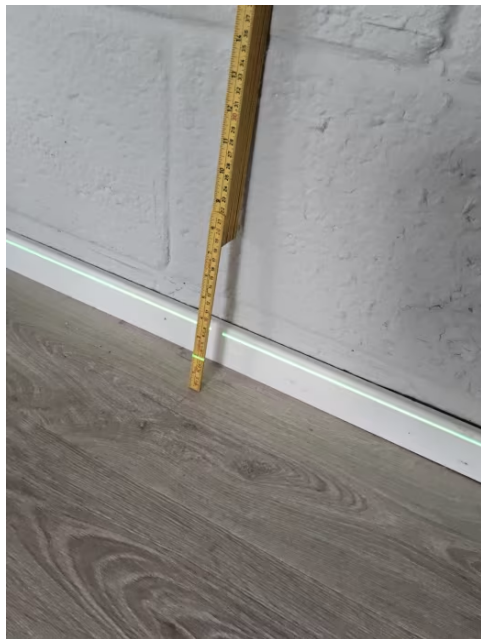
Bilde viser måling av etasjeskiller.

| Kontroll av etasjeskille utføres med nivelleringslaser. Det tas stikkprøver i to retninger i minst to rom per etasje der det lar seg gjøre. Med bruk av nivelleringslaser ble det registrert et avvik på 16 mm. | |

| Det vurderes at det ikke er behov for umiddelbare tiltak, men ved eventuell legging av nytt gulv som stiller krav til planhet av underlaget, bør avretting påregnes. | |

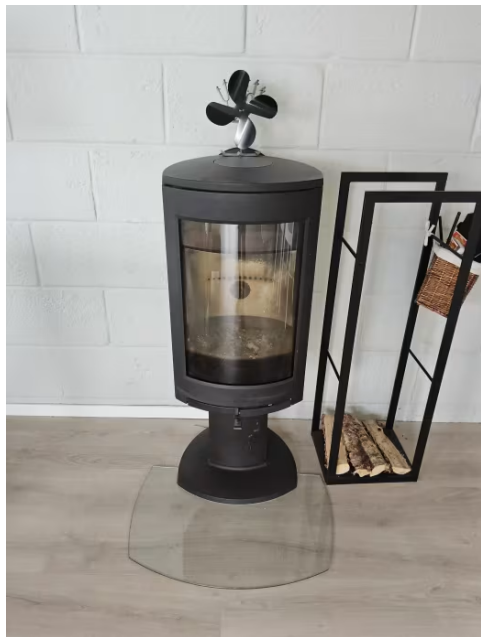
Bilde viser vedovn.

| Det registreres sprekk i ildfast plate inne i ovn. Det registreres sprekker i skorsteinen. | |

| Utskifting av ildfast plate anbefales. Det anbefales å foreta en kontroll av skorsteinen. | |

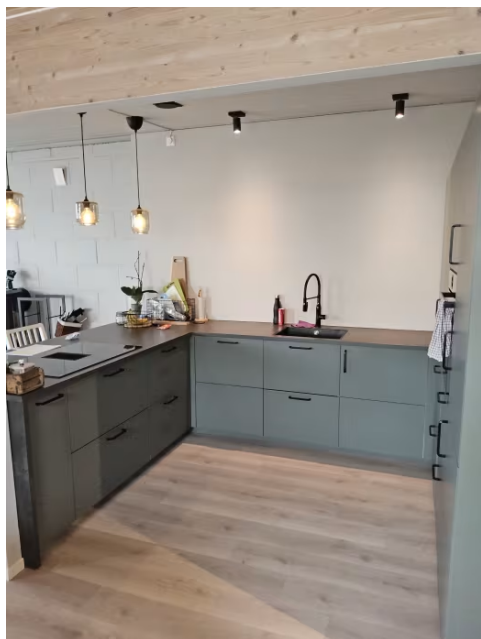
Bilde viser kjøkken.

Det er kun kullfilter. Forholdet medfører økt fuktpåkjenning i rommet.

I tillegg til omluftsvifte anbefales det etablere et forsert (mekanisk) avtrekk på kjøkkenet.

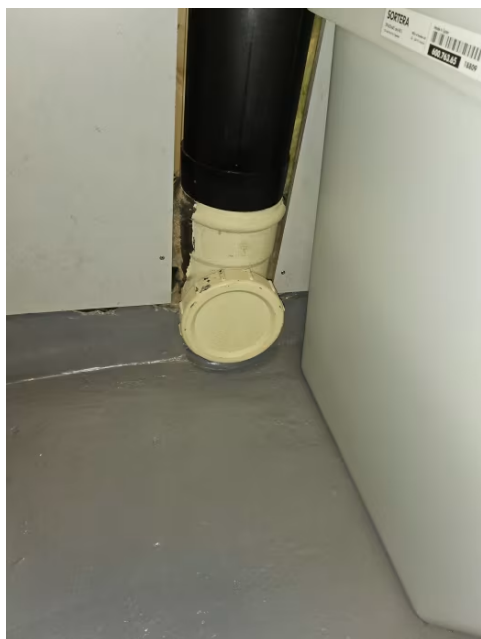
Bilde viser stakeluke.

| Avløpsrør i grunnen er fra byggeår, og har nådd en alder som tilsier at skader / lekkasjer kan oppstå. | |

Tiltak kan bli nødvendig. Forholdet bør holdes under oppsikt.

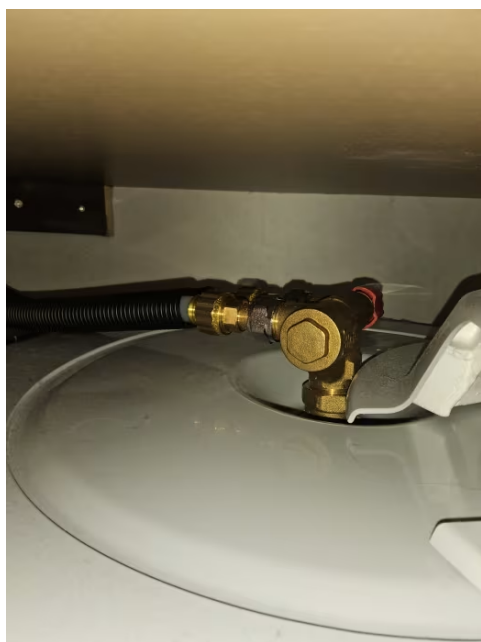
Bilde viser plastrør rett på varmtvannsbereder.

Det er benyttet plastrør rett på berederen. Forholdet kan medføre sprø vannledninger med påfølgende lekkasje.

Det anbefales å montere kobberør inn på varmtvannsbereder.

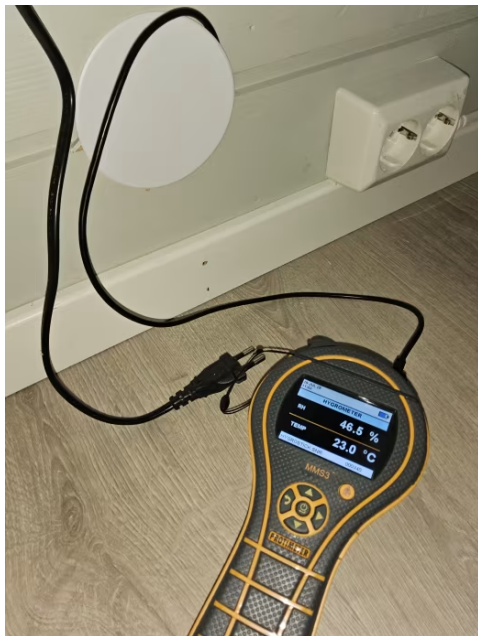
Bilde viser fuktmåling.

Det er foretatt hulltaking med 73 mm hullbor fra tilstøtende soverom. Undersøkelsen viser ingen tegn til skader eller fukt i konstruksjonen (relativ fuktighet ble målt til 46,5 prosent, ved 23 celsius).
