Gravbergsvegen 560, 2283 ÅSNES FINNSKOG

**ÅSNES FINNSKOG**

# Tilstandsrapport

Befaringsdato: 31.10.2025

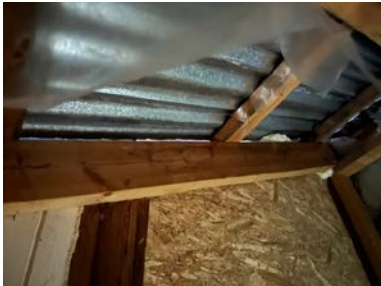
Ved forrige omsetning i 2020/21 var det en enklere adkomst til loft over tilbygget del, det ble den gang målt fuktighet i konstruksjoner som følge av utettheter i tekkingen. Tilsvarende kontroll var ikke mulig å gjennomføre ved befaring i 2025.

På opprinnelig del er det benyttet en ukonvensjonell løsning med tanke på isolering av konstruksjonen og etableringen av den nye tekkingen. Konstruksjonen beskrives ytterligere under annet punkt. Det er opplyst at det ikke er lagt undertak under de nye takplatene. Det er imidlertid bevart de opprinnelige takplatene, men oppå disse ligger det isolasjon. Løsningen har en grad av usikkerhet vedrørende tetthet. Optimalt sett burde løsningen vært utført på en annen måte, kjøper kan allikevel velge å beholde den utførte løsningen og følge med etter symptomer på lekkasjer.

Utetthet mellom taktekkning på tilbygget del og vegg på opprinnelig del.

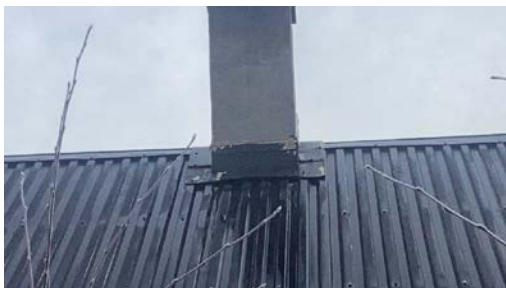
Det overgangsbeslag på pipe. Dette er sårbare løsninger som bør følges med på.

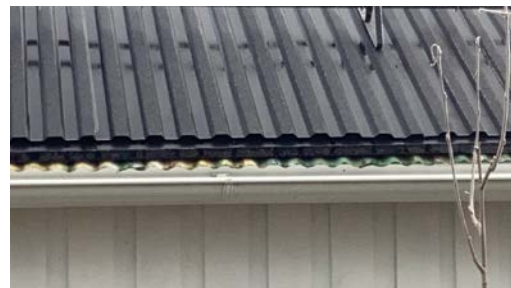
Det er ikke montert takfotbeslag.

Det anbefales at det monteres forkantbeslag som beskytter takfoten mot fuktpåkjenninger.

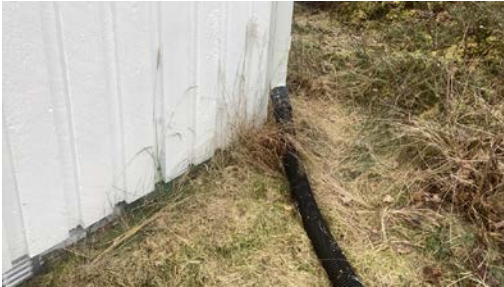
- Det er påvist spredte råteskader i bordkledningen.

Kledning nært til terreng gir risiko for fuktpåkjenninger og utvikling av råte.

Foreta helhetlig kontroll av fasader og utskifting av kledningsbord med råte.

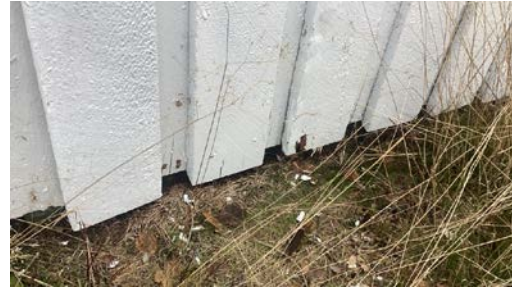
- Råteskadet trekledning må skiftes ut.
- Råteskader i bordkledningen kan fortsette å utvikle seg både i tilliggende bordkledning og til bakenforliggende veggkonstruksjon, dersom en ikke foretar tiltak.

Eksempel på råte i kledningsbord.

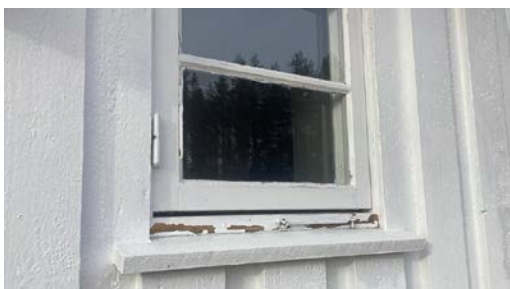
Eksempel på slitasje.

Ut fra alder må det forventes at behov for utskifting av vinduer kan oppstå.  
Vedlikehold av overflater på vinduer.

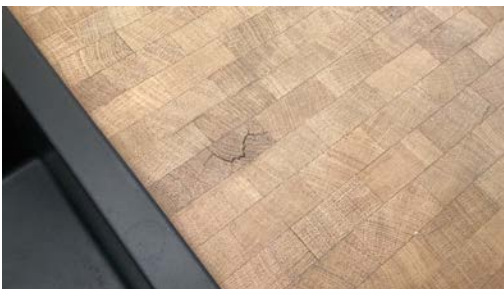
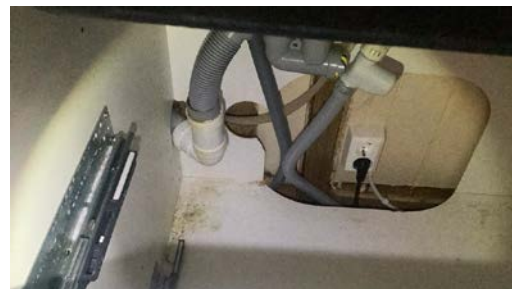
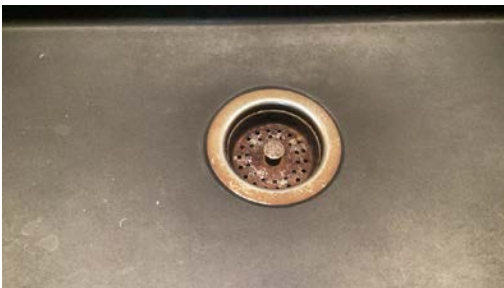
Det noen sprekker i benkeplate og noe misfarging i vask.

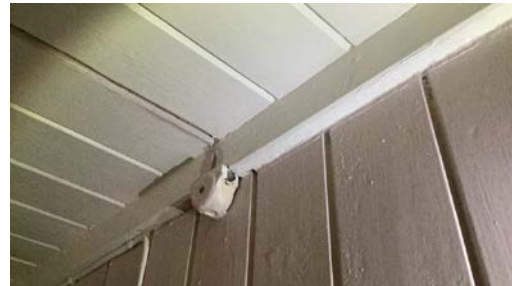
Eksempel på forhold som vil medføre avvik ved en eventuell el-kontroll.

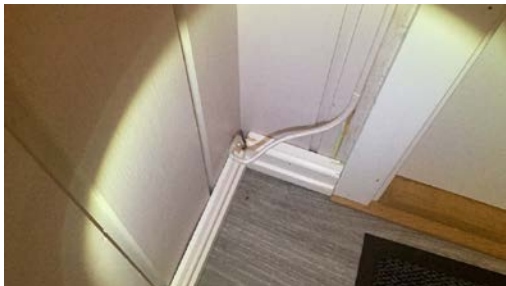
Eksempel på løs innfesting av kabel. Forholdet medfører TG3 iht. standard fr tilstandsrapporter NS 3600

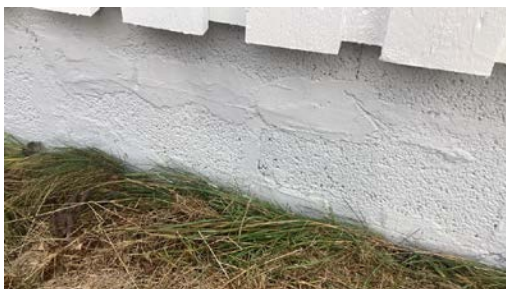
Svært tynn murpuss på grunnmur på deler av tilbygget del.
