Tilstandsrapport

Enebolig

Storgata 41, 3970 LANGESUND

Oppdragsnr.: 18820-1673

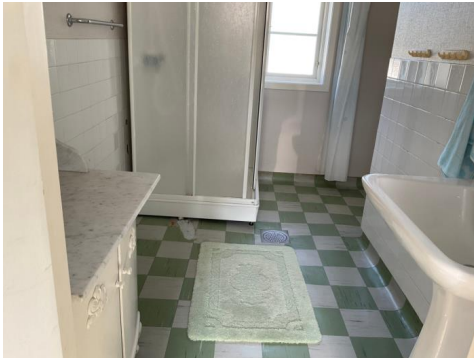
1. ETASJE > BAD/VASKEROM

Det er sprekker og sår i gulv og løse fliser med sprekker på vegg.

Trenger fornyelse på grunn av alder og levetider.

Kostnadsestimat: 100 000 - 300 000

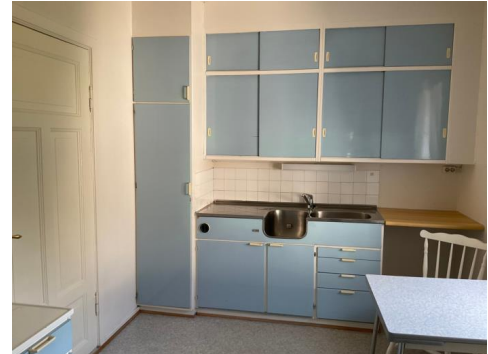
1. ETASJE > KJØKKEN

- Det er påvist skader på overflater/kjøkkeninnredning utover normal slitasjegrad.
- Kjøkkeninnredningen er av eldre dato, og den mangler bruksfunksjoner/løsninger som er forventbart på et kjøkken.

Trenger vedlikehold og fornyelse på grunn av alder.
