Tilstandsrapport

📍 Klomreheia 14, 4885 GRIMSTAD

gnr. 7, bnr. 442, snr. 1

Befaringsdato: 22.04.2026

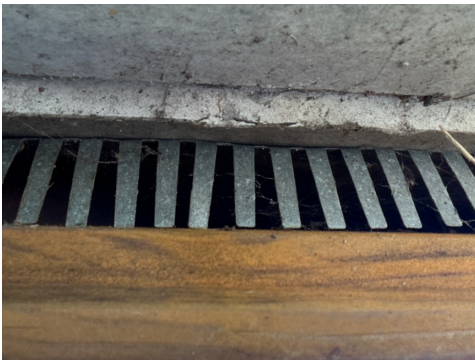
Trekonstruksjon med trekledning. Lufting og museband bak kledning stikkmessig kontrollert sted. Royal impregnert kledning, normalt vedlikehold.

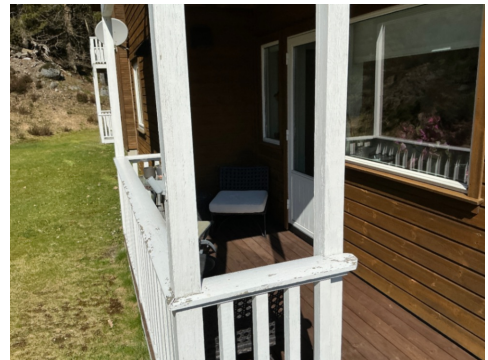
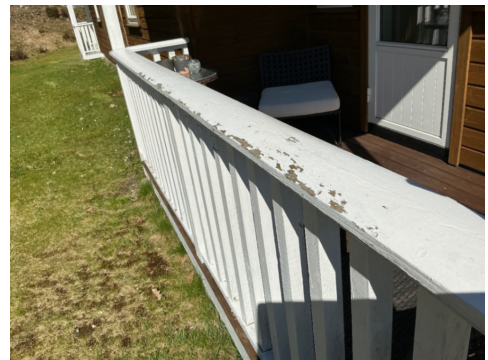
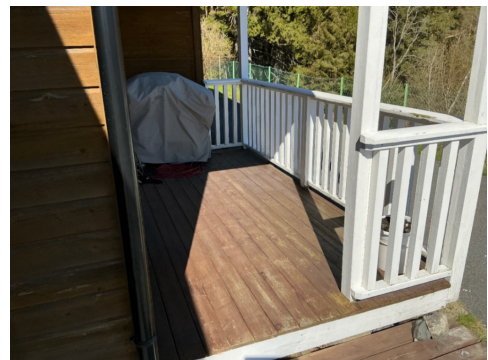
Balkong/terrasse med dekke av terrassebord. Ingen tegn til vesentlig svikt/skjevheter i bæring/konstruksjoner.

Treverk og terrassebord fremstår med vær- og aldersslitasje. Noe maling påregnes.

Normalt vedlikehold av terrassebord må påregnes. Med dette menes en årlig vask/rens av bord for å fjerne grønnske og evt oppdatering av beis/maling mm.

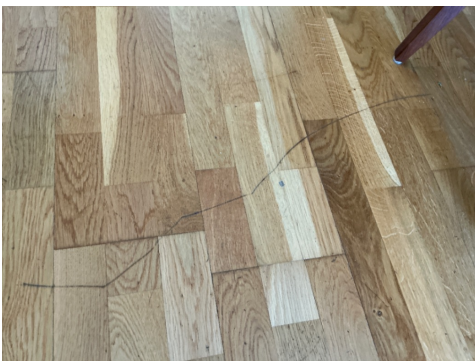
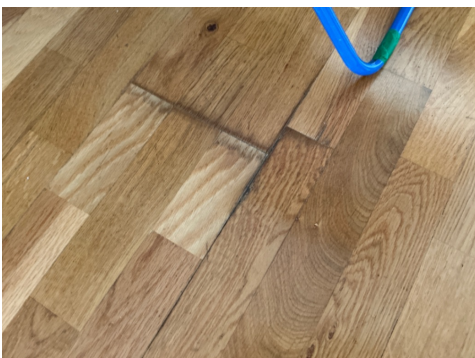
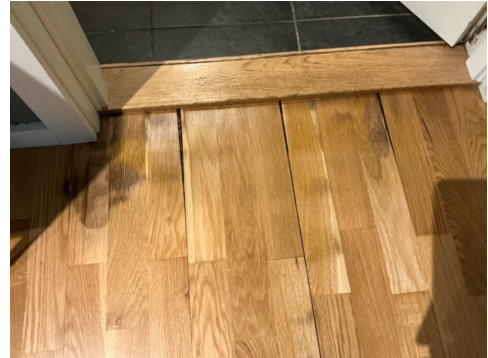
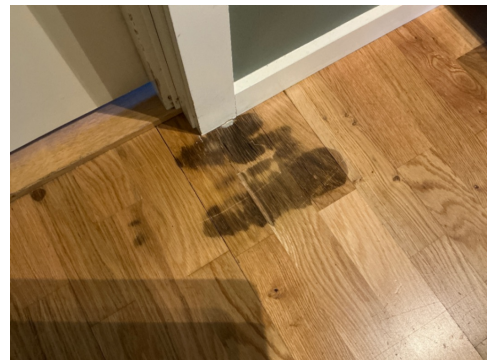
Stedvis bruksslitasje.

- merker og mindre fuktmerke på parkett ved kjøkken.
- veggflate etter tv oppheng henger igjen på soverom og stue.
- merker kjøkkengulv.
- div hull etter tidligere oppheng etc. mm.

Vurdere modernisering.

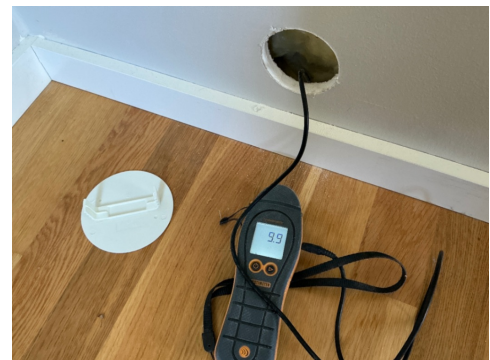
Hulltaking utført i tilstøtende rom, ikke tegn til avvik.

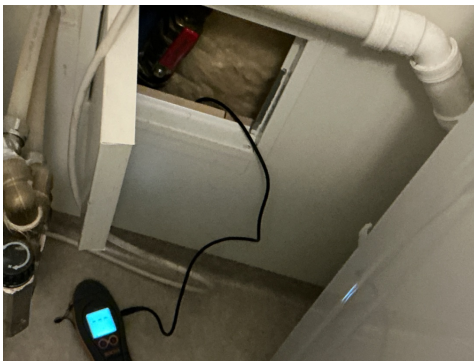
Observasjon utført i luke stoppekran, ikke tegn til avvik.

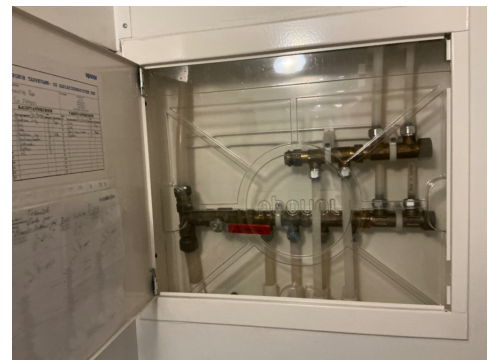
Vannledninger av rør i rør. Fordelerskap plassert i vaskerom og har synlig dreinsrør i skap og ved gulv. Stoppekran plassert i skap.

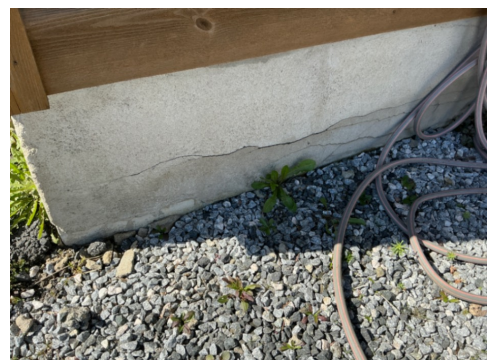
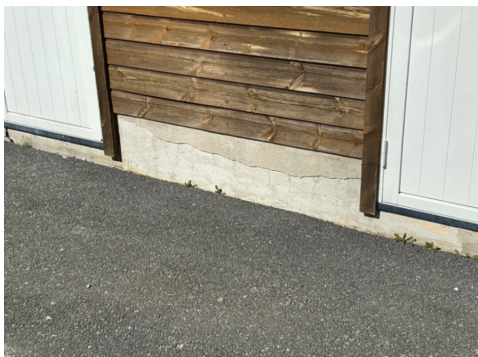
Noe løs pussflate på grunnmur til utv bod. Mindre riss i plater på ringmur plater, normalt.

Vurdere noe vedlikehold.
