# Befaringsrapport

## Formåls- og næringsbygg

📍 Solliveien 64, 9303 SILSAND

# gnr. 221, bnr. 128, fnr. 1

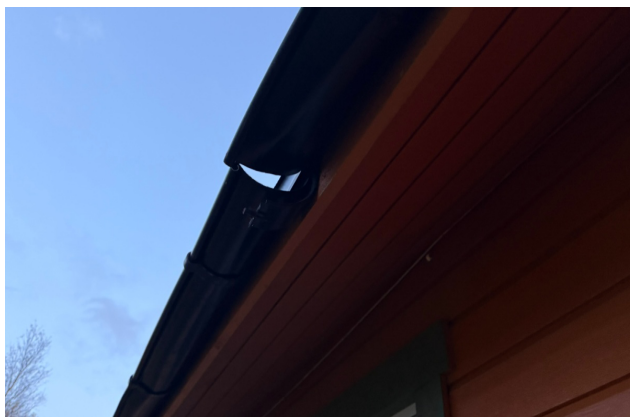
Det er registrert enkelte mekaniske skader og lekkasjer i takrenne- og nedløpssystemet. Luftelyrer er beslått med metall og har tilfredsstillende utforming, men krever oppfølging av tettepunkter og overflatebehandling for å opprettholde funksjon.

Eksempel på lekkasje/utetthet i takrenne

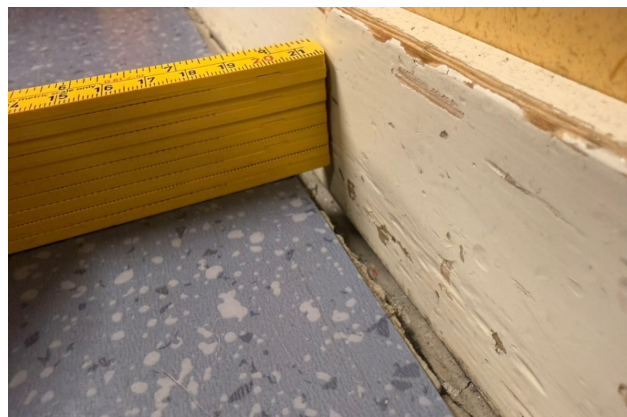
Gulvene er belagt med vinylbelegg. Det er registrert lokale skjevheter og helninger i flere rom, særlig ut mot yttervegger. Målinger med laser og rettholt viser høydeforskjeller som overstiger normal toleranse. Det er stedvis observert toppinger mot yttervegger og svanker i overflater, samt åpninger mellom gulvbelegg og fotlister.

Skjevhetene vurderes å være forenlige med setnings- og bevegelsesskader som følge av ustabil byggegrunn, og henger sammen med de utvendig registrerte sprekke- og deformasjonene i grunnmur og tidligere utførte forsterkningstiltak.

Topping på gulv ut mot yttervegg

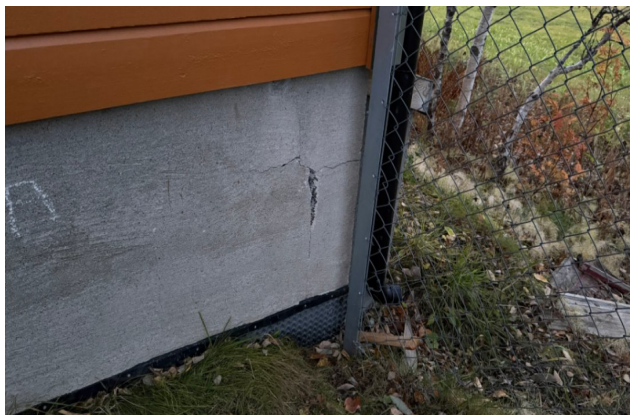
Bygningen er oppført med grunnmur av pusset lettklinkerblokk. På nordsiden og deler av østsiden er det utført en forsterket støpt betongmur som er etablert i ettertid. Denne vurderes å være et tiltak som følge av tidligere registrert ustabilitet i byggegrunnen. Det er registrert vertikale og skrå sprekker i muren, særlig ved hjørner og overganger mellom lettklinker og støpt betong. Sprekkene indikerer bevegelser i fundamentet og ujevn setning. På enkelte punkter har sprekkeåpningene åpnet seg slik at vann og frost kan forårsake ytterligere skader.

Eksempel på sprekk i grunnmuren

- Ustabil byggegrunn med påvist setningsskader i muren.
- Etterstøpt betongmur viser at tiltak allerede er forsøkt utført for å stabilisere konstruksjonen.
- Kryperom fundamentert på tresøyler til ukjent byggegrunn gir risiko for videre setninger og redusert bæreevne.
- Eksisterende sprekker i mur bør følges opp med tilstandsregistrering og eventuelt grunnteknisk vurdering.

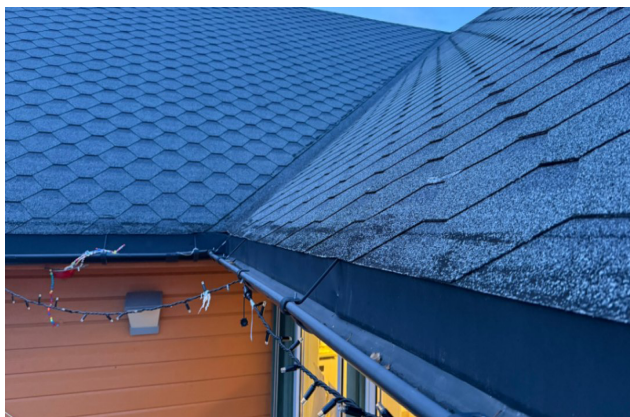
Bygningen har saltak tekket med asfalt shingel. Det er observert mosevekst i hovedsak på takflater mot nord, men også stedvis på øvrige deler av taket. Veksten indikerer påvirkning fra klima og miljø med fuktige forhold og begrenset uttørring. Taktekkingen vurderes å være av eldre dato, og tilstanden tilsier at vedlikehold eller utskifting bør vurderes innen normal levetid.

Spredt mosedannelse på taktekkingen

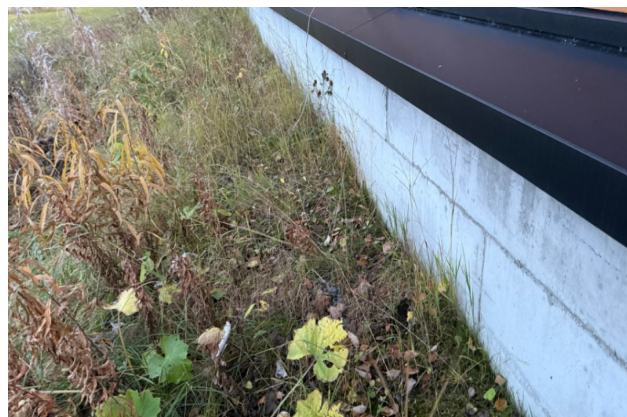
Påstøpt betongmur på grunnmuren

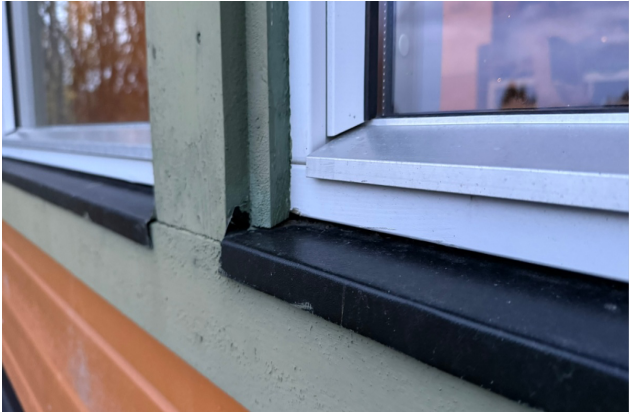
Vinduer har karm og rammer i malt treverk. Vindusglass fremstår som to-lags isolerglass fra byggeår. Beslagsløsningene under vinduene er utført i metall, men beslag har mangelfull tilpasning og avslutning mot omramming. Det er registrert åpninger i hjørner og punkter hvor det mangler fugging mellom beslag, karm og omramming. Dette kan føre til vanninntrengning bak listverk og kledning. Omrammingene rundt vinduene er i malt treverk. Det er stedvis avflassing av maling, oppsprekking og lokale råteskader i nedre deler, særlig der vannavrenning ikke er tilstrekkelig ivarettatt. Enkelte vinduer har begynnende fuktskader i karm og overflateendringer som følge av fuktpåvirkning over tid. Innvendig ble det observert kondensmerker på enkelte vinduer.

*Eksempel på utvendige detaljer på vinduer*

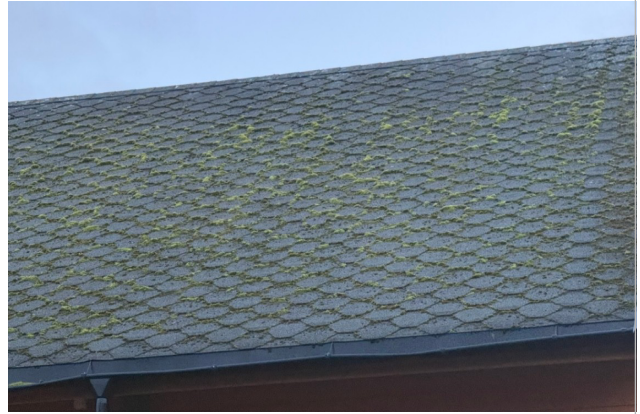
*Mosedekket takteking mot nord*

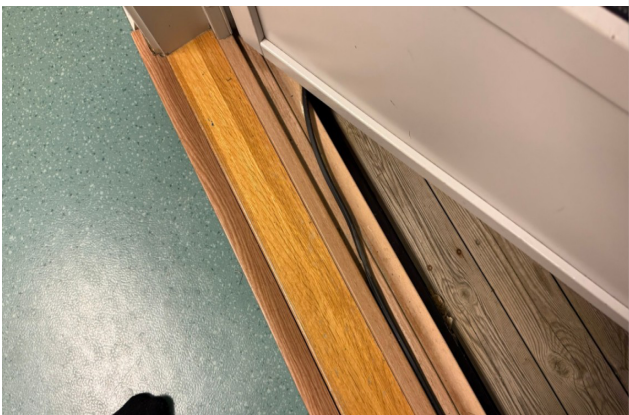
Dører er hovedsakelig malt tre, hvor flere har slitasje i terskel og på beslag. Enkelte ytterdører har skader i tetningslist eller terskeløsninger som gir dårlig tetting mot fukt og trekk. Dørblad og karm fremstår ellers funksjonelle, men med behov for oppgradering av overflate og beslag.

*Eksempel på skade på dør, her løst pakning/tettelist*

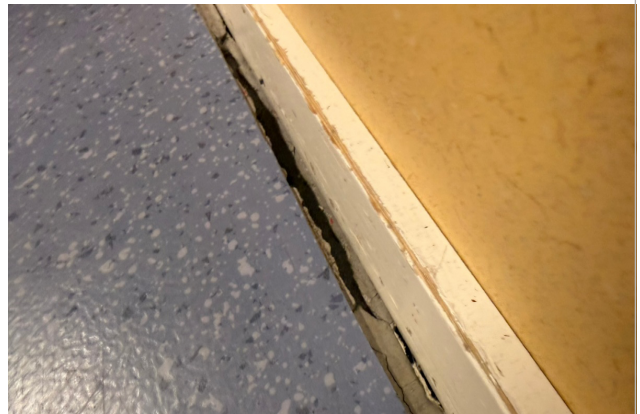
Det er registrert sprekker og riss mellom listverk, veggplater og himlingsplater. Overflatene har slitasje etter alder og bruk, men de observerte skadene og bevegelsesmerkene vurderes å ha sammenheng med ustabil byggegrunn og bevegelser i bærende konstruksjoner.

*Sprekk mellom gulvet og veggen som har oppstått etter bygget var ferdigstilt.*

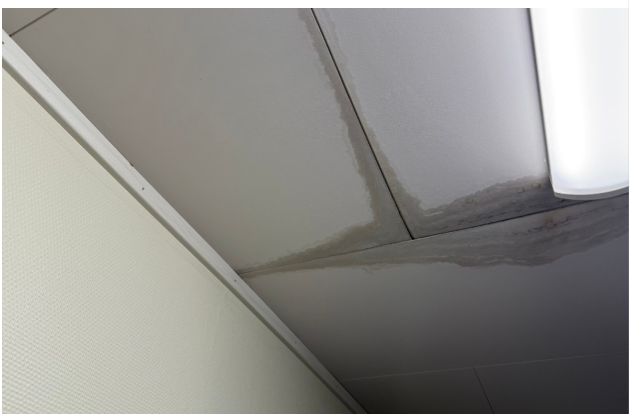
I tavlerom er det påvist fuktmerker i himlingen. Årsak til dette er ikke vurdert av undertegnede.

*Fuktskade i himling på tavlerom*

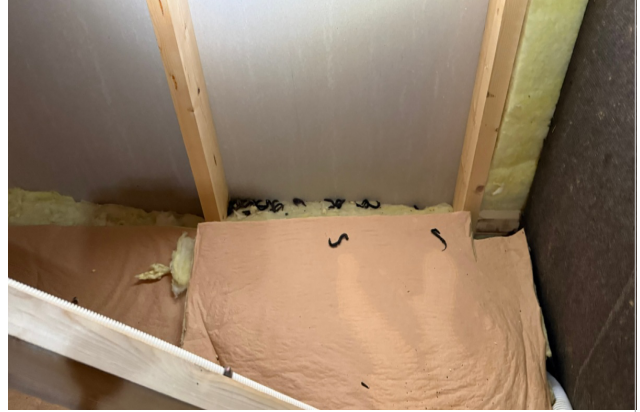
Det er fabrikkproduserte sperrer med troplater. Konstruksjonen oppleves tilfredsstillende ventilert. Det er funnet spor etter mus/røyskatt på kaldt loft.

*Spor etter røyskatt/mus på kaldt lof*
