# Tilstandsrapport

Enebolig

Fjellvegen 12, 4480 KVINESDAL

Befaringsdato: 08.09.2025

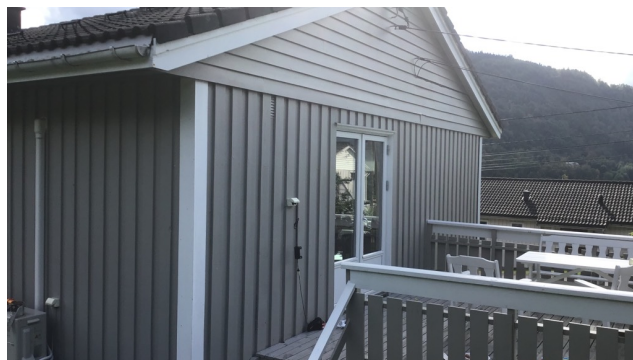
### ! TG 2 Veggkonstruksjon

Yttervegg av bindingsverks konstruksjon med utvendig stående kledning etter byggeårets standard.

- Tiltak:

-Det bør foretas tiltak for å forbedre luftingen bak kledning samt etablering av muse band i nedre deler av konstruksjonen for å stoppe mus å komme inn i konstruksjonen.

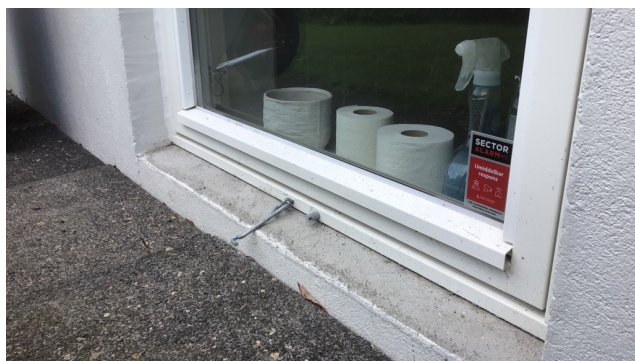
## ! TG 2 Vinduer

På kjellervinduer i mur er det ikke sålebeslag under vinduer  
Dette kan påføre vinduene store fukt belastninger ved opptrekk av fukt via mur, som videre kan medføre fuktskader på vinduskarmer

- Tiltak:
- Det bør monteres beslag under vinduer i mur

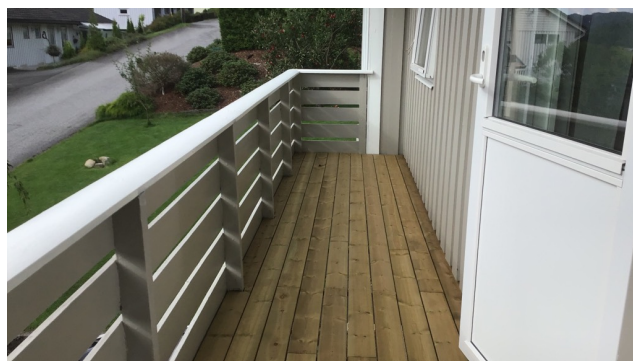
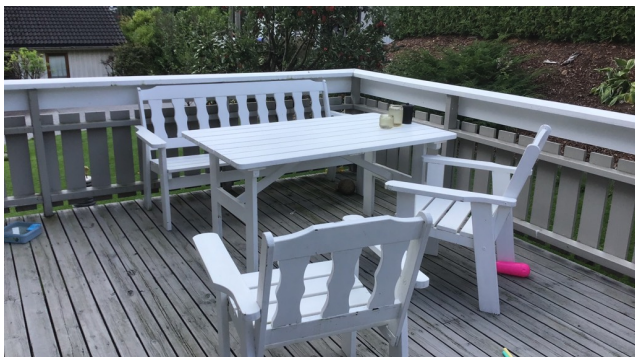
## ! TG 2 Balkonger, terrasser og rom under balkonger

For å gjøre rekkverk mer sikker mot fall/fallskader, bør rekkverket forhøyes.

-For at rekkverkene skal ha god sikring mot fall, anbefales det at det gjøres høyere og i tråd med dagens krav til rekkverkshøyde på 1 m.  
Det er imidlertid ikke noe krav om slik forhøyning, da rekkverket ble opprinnelig oppført før nåværende krav ble gjort gjeldende.  
Konsekvens av lavt rekkverk på balkonger er at dette gir økt risiko for fall og fallskader

-Utskifting av terrasse dekke bør beregnes på noe sikt

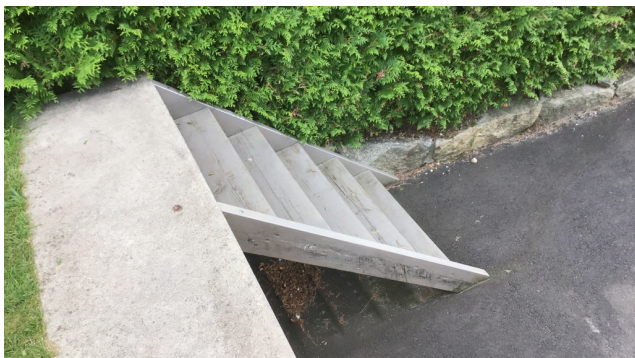
## ! TG 3 Utvendige trapper

Utvendig tretrapp på siden av boligen

- Rekkverk må monteres for å lukke avviket.

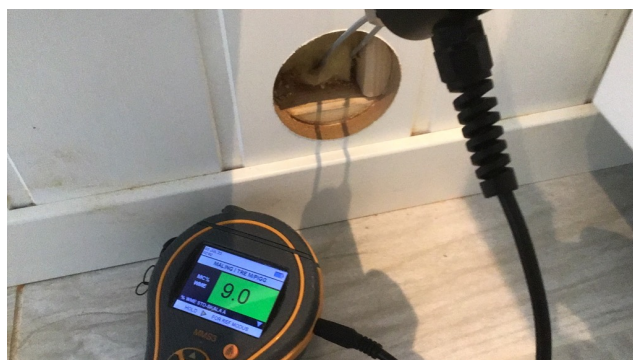
## ! TG 2 Rom Under Terreng

Noe mindre fuktvandring ble registrert ved søk i nedre del av grunnmur og direkte på støpte gulv med en fuktighetsindikator.

Dette har sammenheng med at det ikke ble brukt fuktsperre (plast) under fundamenter i denne byggeperioden, som gjør at det alltid vil kunne bli noe oppsug av jordfuktighet i nedre del av grunnmur.

Kan også være noe svikt i drenering/fuktsikring av grunnmur.

Det er viktig at ikke mer av grunnmur blir foret ut og lukket inne før årsaken til noe fuktvandring er blitt utbedret.

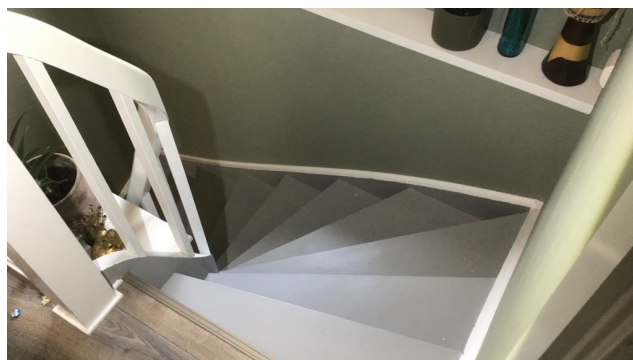
## ! TG 2 Innvendige trapper

Malt tretrapp med tette trinn og spile rekkverk

- Håndløper må monteres på vegg for å tilfredsstille krav på byggetidspunktet.

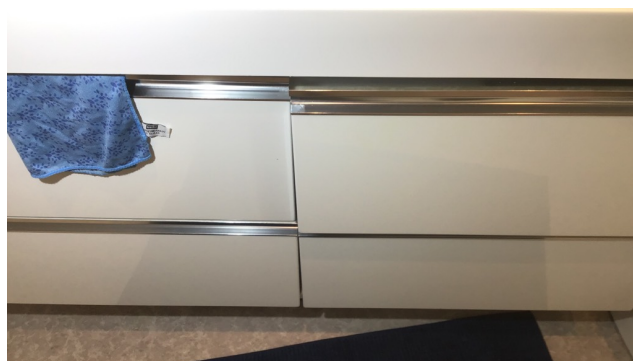
#### ! TG 2 Sanitærutstyr og innredning

Skjeve dører

Tiltak på skapdører bør gjøres

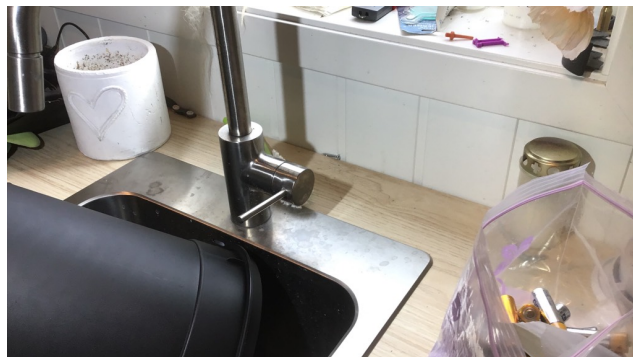
## TG 2 Overflater vegger og himling

Det bør gjøres tiltak i våtsonen for å forhindre fuktskader i veggflater

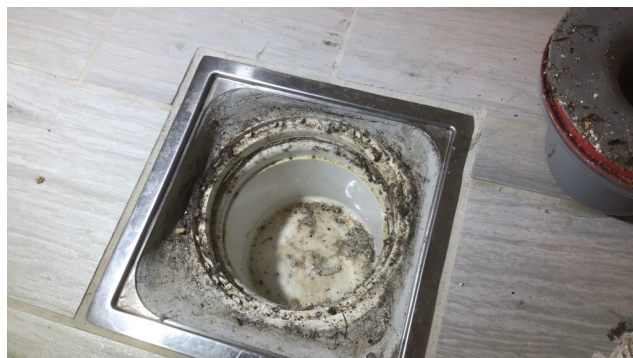
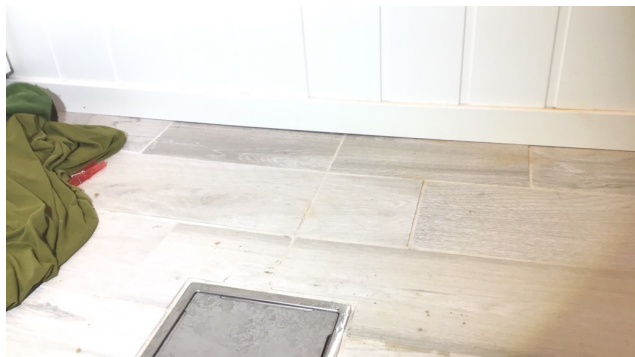
## TG 2 Overflater Gulv

- Mangelfull oppkant mot gang med er under 25mm i fra topp sluk

Ukjent løsnings bak gulvlist langs vegg

- Det må gjøres nærmere undersøkelser. Manglende membran/tettesjikt medfører risiko for lekkasjer og fukt i konstruksjonen.

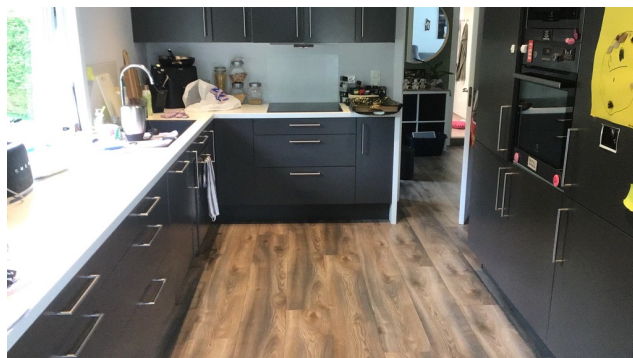
- Det er ikke påvist tegn på at det er montert lekkasjedeteksjon ved oppvaskmaskin/oppvaskkum, dette er et krav på kjøkkenet ut ifra alder.

- Det bør monteres lekkasjedeteksjon ved oppvaskmaskin/oppvaskkum.

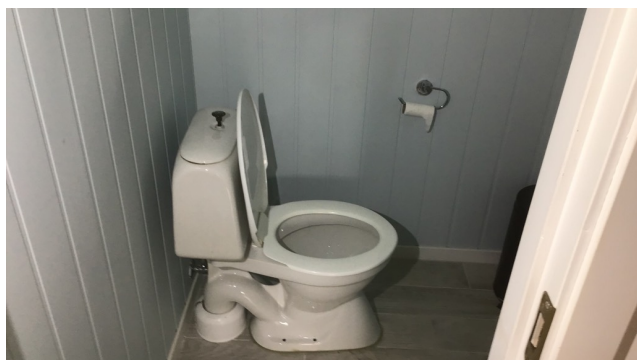
SPESIALROM

- Mekanisk avtrekk bør etableres på toalettrom.

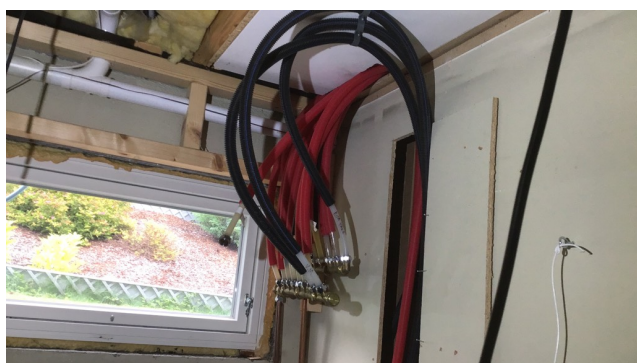
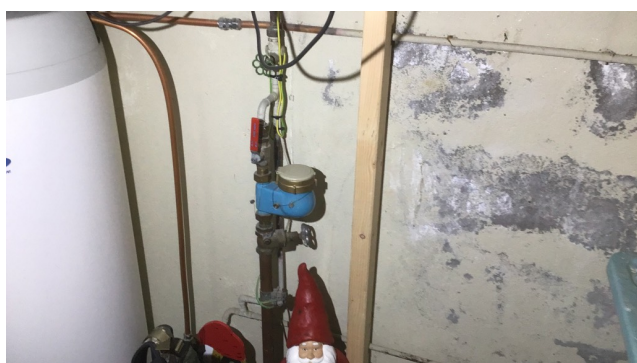
### TG 2 Vannledninger

- Det er påvist at eventuelt lekkasjevann fra rør i rør system ikke ledes til sluk eller annen kompenserende løsning.

- Det bør foretas tiltak på anlegget som sikrer bedre løsning på eventuelt lekkasjevann fra rør i rør system.

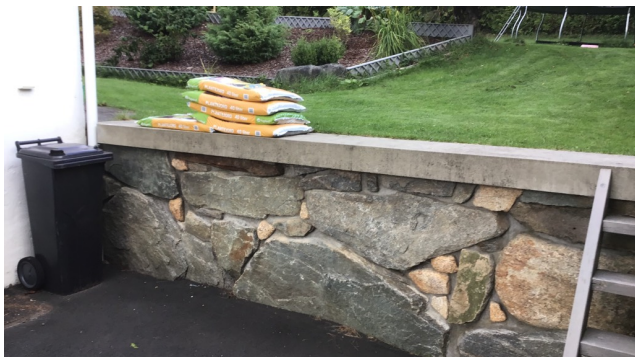
- Det er avvik:  
-Det mangler, eller på grunn av alder er det sannsynlig at det mangler, utvendig fuktsikring på deler av grunnmuren ved kjeller/underetasje.  
-I kjelleren er det registrert noe fuktvandring i nedre del av grunnmur og direkte på støpte gulv med en fuktighetsindikator.

Mur i enden av boligen

- Tiltak:  
-Fuktsikring av muren må etableres inkl. klemlist på de områder som mangler det  
-Det bør gjennomføres ytterligere undersøkelser

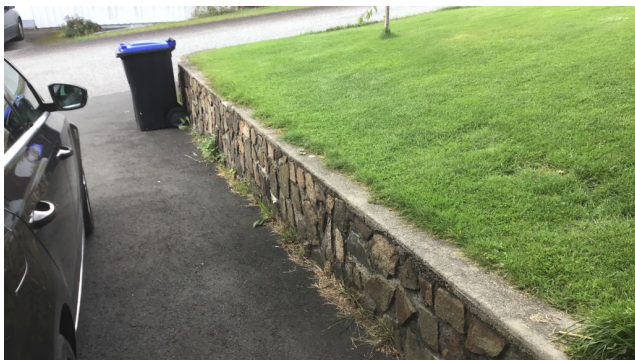
- Grunnmuren har sprekkdannelser.  
-Noe mindre sprekkdannelser i grunnmur registrert

Mur langs gårdsplass/vei

- Andre tiltak:  
- Ingen ting tyder på at disse sprekker nå er aktive på nåværende tidspunkt.  
Skulle det bli noe bevegelser i sprekker må tiltak vurderes

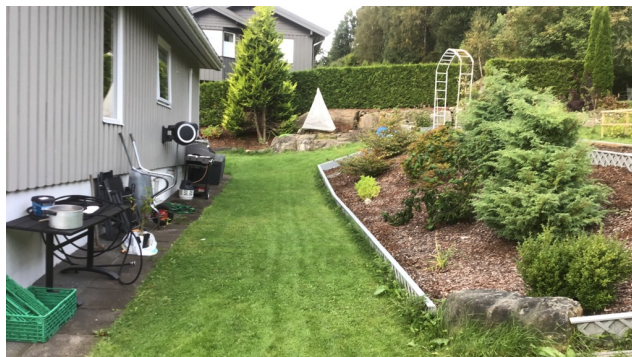
## TG 2 Terrengforhold

Terrengforhold og overvann (fra regn/snøsmelting mm) må holdes under oppsyn.

Terreng justering må vurderes ved evt terreng arbeid, eller utbedring/fornyng av drenerings løsninger rundt boligen
