Fjellvegen 12, 4480 KVINESDAL

**Hamrebakkene - Påkostet enebolig  
med nytt kjøkken, bad, vaskerom  
m.m.**

Befaringsdato: 08.09.2025

Rapportdato: 15.09.2025

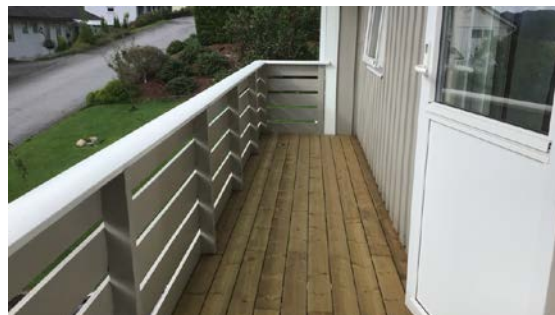
-Rekkverk av tre fra terrasse/balkong fra 1 etg har høyde som er lavere enn dagens krav til rekkverkshøyder.  
Rekkverk er blitt oppført med høyden etter byggeårets krav.  
For å gjøre rekkverk mer sikker mot fall/fallskader, bør rekkverket forhøyes.  
-Terrasse dekke er noe slitt ut i fra stue

-For at rekkverkene skal ha god sikring mot fall, anbefales det at det gjøres høyere og i tråd med dagens krav til rekkverkshøyde på 1 m.  
Det er imidlertid ikke noe krav om slik forhøyning, da rekkverket ble opprinnelig oppført før nåværende krav ble gjort gjeldende.  
Konsekvens av lavt rekkverk på balkonger er at dette gir økt risiko for fall og fallskader  
-Utskifting av terrasse dekke bør beregnes på noe sikt

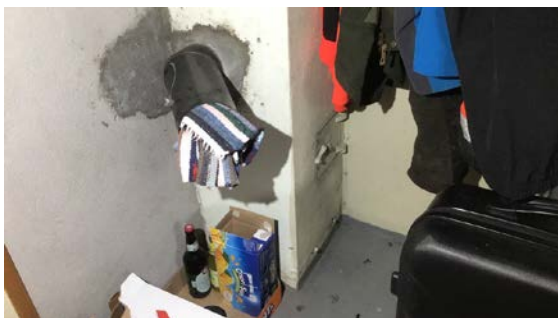
## ! TG 2 Rom Under Terreng

Noe mindre fuktvandring ble registrert ved søk i nedre del av grunnmur og direkte på støpte gulv med en fuktighetsindikator. Dette har sammenheng med at det ikke ble brukt fuktsperre (plast) under fundamenter i denne byggeperioden, som gjør at det alltid vil kunne bli noe oppsug av jordfuktighet i nedre del av grunnmur. Kan også være noe svikt i drenering/fuktsikring av grunnmur.

Det er viktig at ikke mer av grunnmur blir foret ut og lukket inne før årsaken til noe fuktvandring er blitt utbedret.
