# Tilstandsrapport

Enebolig

Linåkerveien 4 D, 1930 AURSKOG

Befaringsdato: 22.05.2025

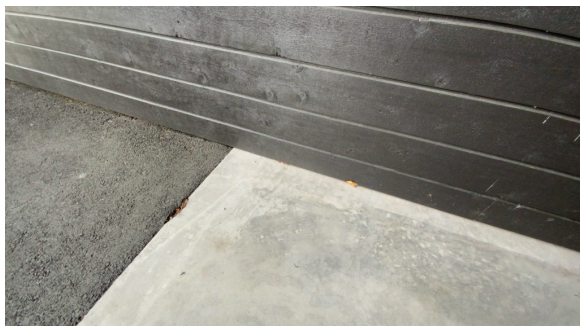
### Veggkonstruksjon

- Bordkledning går stedvis nesten helt ned i terreng.

Dette for å unngå unødig fuktbelastning og råteskader over tid.

- Lokal utbedring bør foretas for å øke avstanden mellom terreng og bordkledning.

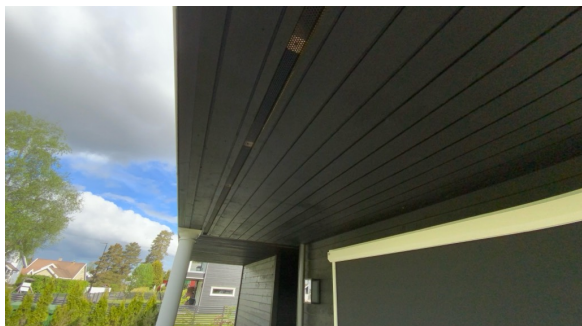
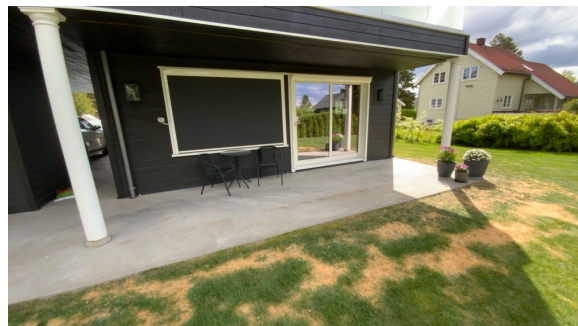
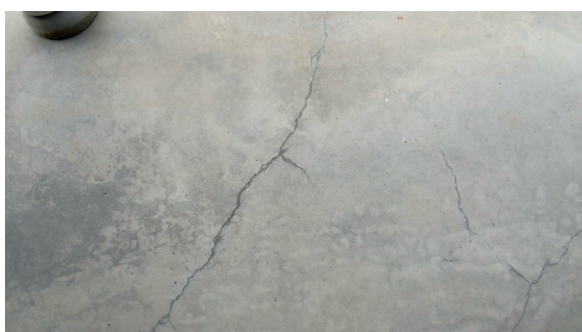
Det er noe svinnsprekker i betongen, disse er etterfylt.

Betongplatingen vurderes å ha tiltenkt funksjon. Blir det større sprekker og riss i betongen anbefales videre undersøkelser.

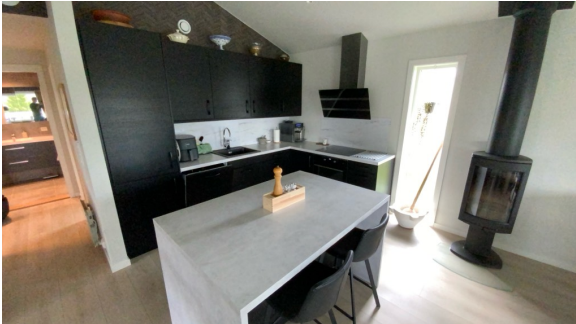
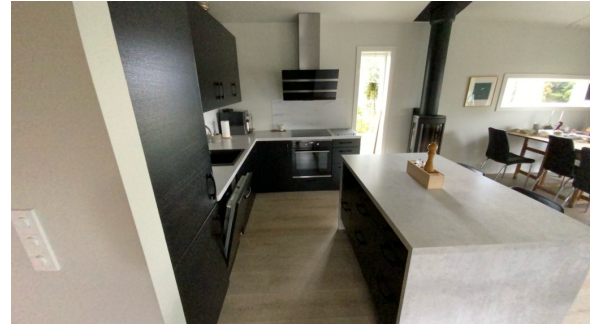
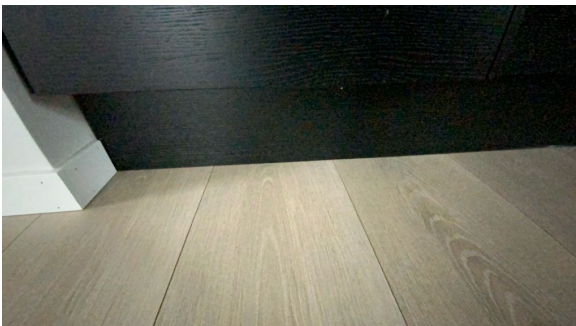
## Vurdering av avvik:

Ventiler bør etableres slik at kjøleskap ikke blir for varmt og forlenger levetiden på hvitevaren.

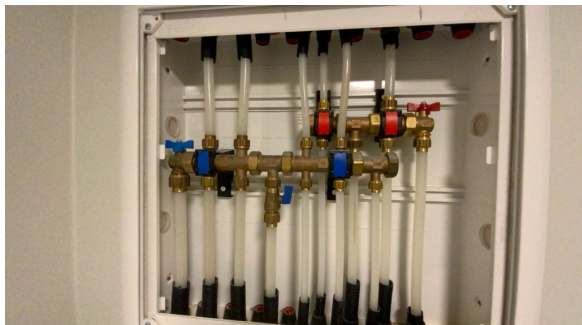
### TG 2 Vannledninger

Dette for å kunne lokalisere hvilket rør som går hvor for utskifting av rør ved en lekkasje.
