# Tilstandsrapport

Enebolig

Sagmovegen 23, 2074 EIDSVOLL VERK

Befaringsdato: 16.09.2025

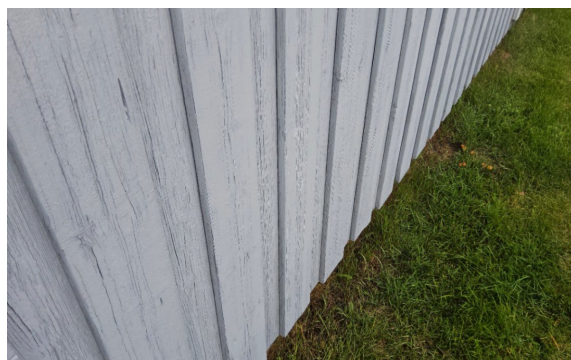
- Det er påvist betydelige råteskader i bordkledningen.

- Råteskadet trekledning må skiftes ut.
- Råteskader i bordkledningen vil fortsette å utvikle seg både i tilliggende bordkledning og til bakenforliggende veggkonstruksjon, dersom en ikke foretar tiltak.

**Kostnadsestimat: 100 000 - 300 000**

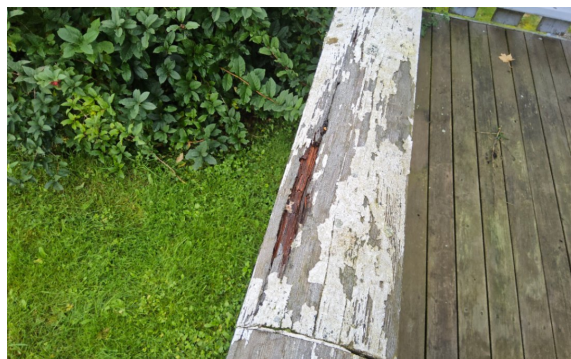
Rekkverket har stedvis råteskader. Terrassebordene er værslitt og har stedvis svikt.

Terrassen må skiftes for å lukke avviket.

**Kostnadsestimat: 50 000 - 100 000**

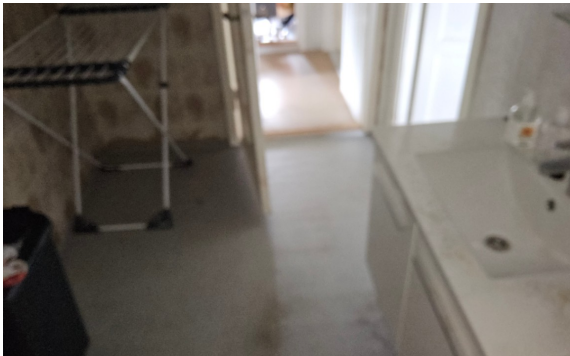
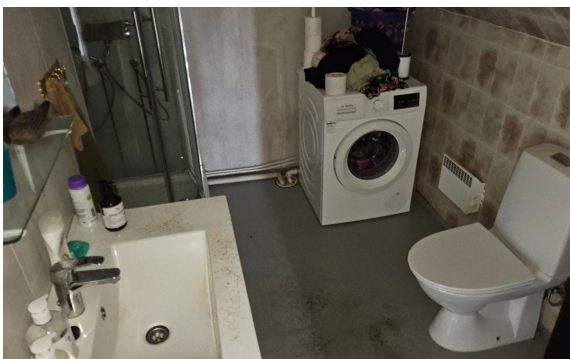
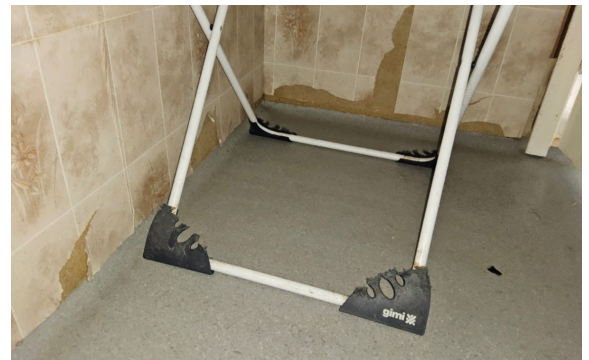
Våtrommet har nådd en høy alder, og det kan derfor ikke gis noen garanti for tettheten til rommet. Det bemerkes likevel at rommet vil ha sin funksjon ved samme bruk som i dag. Men ved en endret bruksbelastning av rommet kan det oppstå avvik.

- Våtrommet må totalrenoveres. Alle forhold med tettesjikt, våtsone, sluk m.m. må dokumenteres.

Kostnadsestimat: Over 300 000

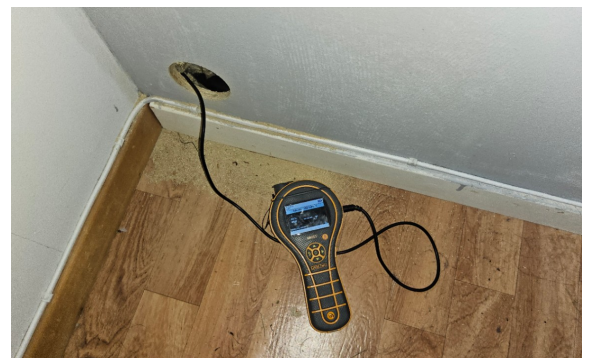
### LOFTETASJE > BAD

Hulltaking er foretatt uten å påvise unormale forhold. Hulltaking er foretatt på soverom. Fuktquotemåling (vekt%) i konstruksjonen ble målt til 0-6.

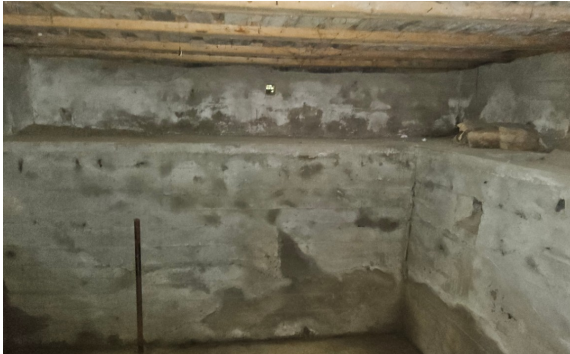
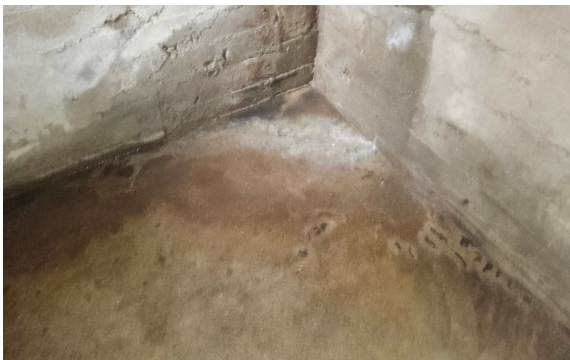
### ! TG 3 Fuktsikring og drenering

Dette i form av synlig fukt på vegger mot terreng.

Kostnadsestimat: Over 300 000
