Sagmovegen 23, 2074 EIDSVOLL VERK

**Frittliggende enebolig m/stor tomt,  
hage, uthus/garasje og stort  
potensiale - meget sentral  
beliggenhet!**

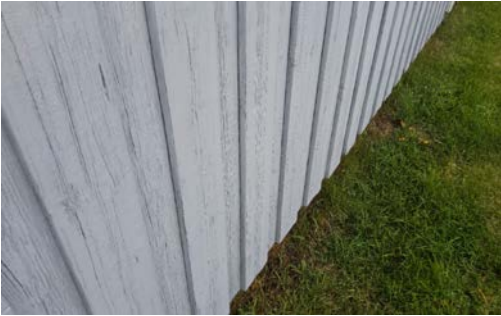
- Utvendig - Veggkonstruksjon  
Avvik: Det er påvist betydelige råteskader i bordkledningen. Det er ikke etablert musesperre bak kledningen.

- ! **Utvendig > Veggkonstruksjon** [Gå til side](#)  
Det er påvist betydelige råteskader i bordkledningen.  
Det er ikke etablert musesperre bak kledningen.  
🔧 **Kostnadsestimat: 100 000 - 300 000**

- Konsekvens/tiltak**
- Råteskadet trekledning må skiftes ut.
  - Råteskader i bordkledningen vil fortsette å utvikle seg både i tiliggende bordkledning og til bakenforliggende veggkonstruksjon, dersom en ikke foretar tiltak.

**Kostnadsestimat: 100 000 - 300 000**

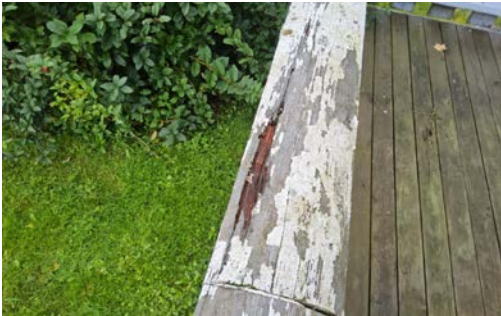
- ! **Utvendig > Terrasse** [Gå til side](#)  
Rekkverket er for lavt i forhold til dagens krav til rekkverkshøyder.  
Rekkverket har stedvis råteskader.  
Terrassebordene er værslitt og har stedvis svikt.  
🔧 **Kostnadsestimat: 50 000 - 100 000**

- Vurdering av avvik:**
- Rekkverket er for lavt i forhold til dagens krav til rekkverkshøyder.
- Rekkverket har stedvis råteskader. Terrassebordene er værslitt og har stedvis svikt.

- Konsekvens/tiltak**
- Andre tiltak:
- Terrassen må skiftes for å lukke avviket.
- Kostnadsestimat: 50 000 - 100 000**

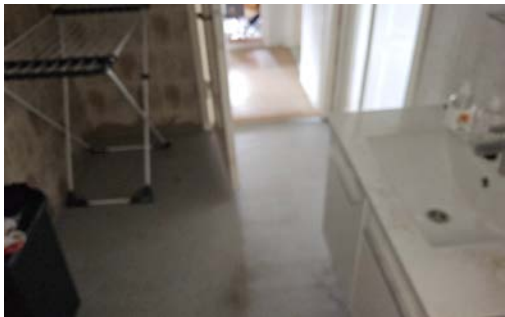
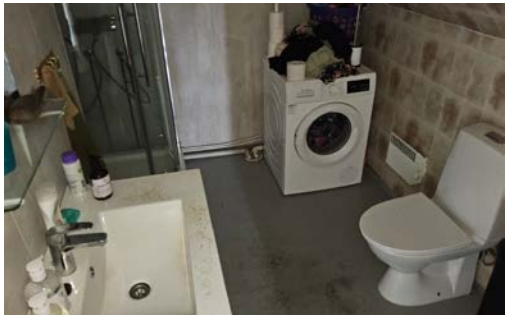
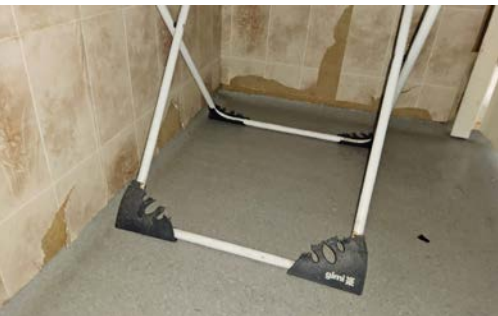
- Våtrom - Loftetasje - Bad - Generell  
Avvik: Våtrommet må oppgraderes for å tåle normal bruk etter dagens krav. Våtrommet har nådd en høy alder, og det kan derfor ikke gis noen garanti for tettheten til rommet. Det bemerkes likevel at rommet vil ha sin funksjon ved samme bruk som i dag. Men ved en endret bruksbelastning av rommet kan det oppstå avvik.

- ! **Våtrom > Loftetasje > Bad > Generell** [Gå til side](#)  
Våtrommet må oppgraderes for å tåle normal bruk etter dagens krav.  
Våtrommet har nådd en høy alder, og det kan derfor ikke gis noen garanti for tettheten til rommet. Det bemerkes likevel at rommet vil ha sin funksjon ved samme bruk som i dag. Men ved en endret bruksbelastning av rommet kan det oppstå avvik.  
🔧 **Kostnadsestimat: Over 300 000**

- Våtrommet må totalrenoveres. Alle forhold med tettesjikt, våtsone, sluk m.m. må dokumenteres.

Kostnadsestimat: Over 300 000
