Tilstandsrapport

Enebolig

Østrengveien 68 , 1850 MYSEN

Befaringsdato: 31.03.2026

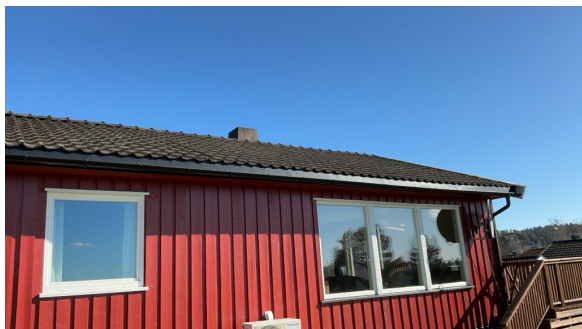
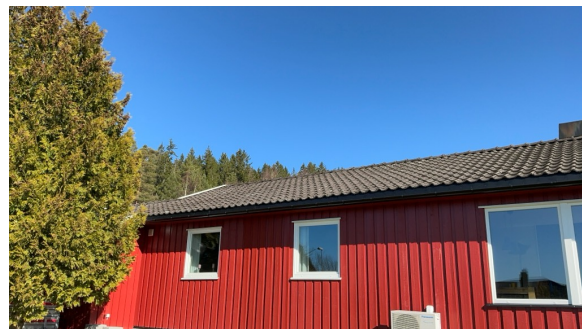
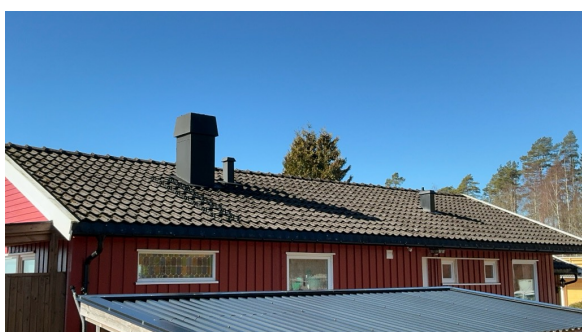
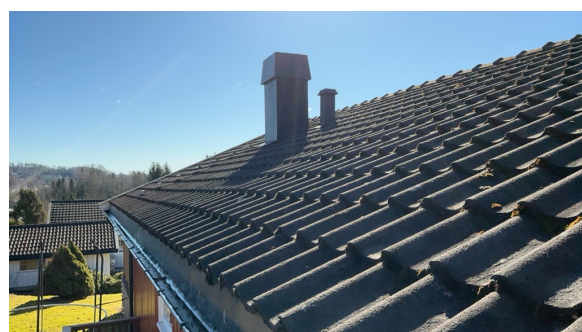
Taktekking

Taktekkingen er av skifertakstein. Taket er besiktiget fra takfot i stige.

- Mer enn halvparten av forventet brukstid er passert på taktekingen.
- Mer enn halvparten av forventet brukstid er passert på undertak.
- Taktekkingen har mose og slitasje på grunn av elde.

- Tidspunkt for utskiftning av takteking nærmer seg.
- Når takteking og undertak begynner å bli gamle, øker risikoen for lekkasjer, noe som kan føre til omfattende og kostbare reparasjoner av underliggende konstruksjoner dersom en ikke foretar tiltak på konstruksjonene før dette oppstår.
- Tidspunkt for utskiftning av undertak nærmer seg.

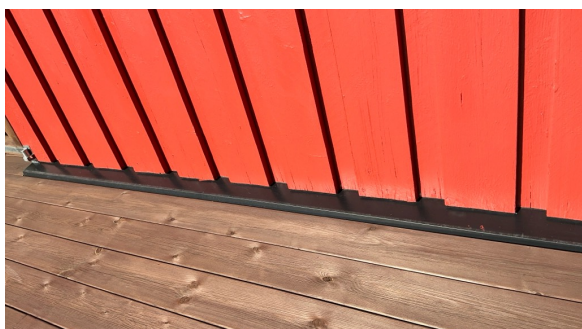
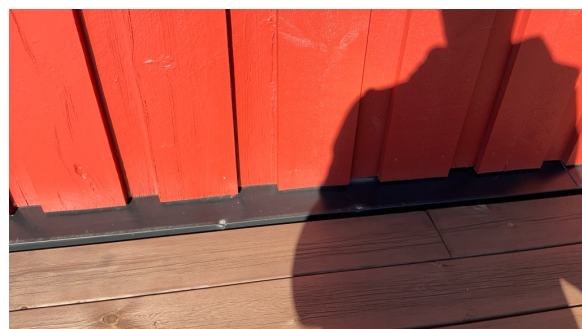
TG 2 Veggkonstruksjon

Veggene har bindingsverkskonstruksjon fra byggeår. Fasade/kledning har stående og liggende bordkledning. Normale tørkesprekker nederst på bord.

- Det er ingen eller liten lufting i nedre kant av kledning mot grunnmur.

- Det bør foretas tiltak for å bedre lufting av kledningen.

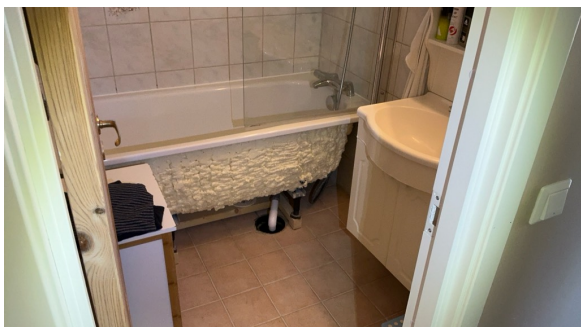
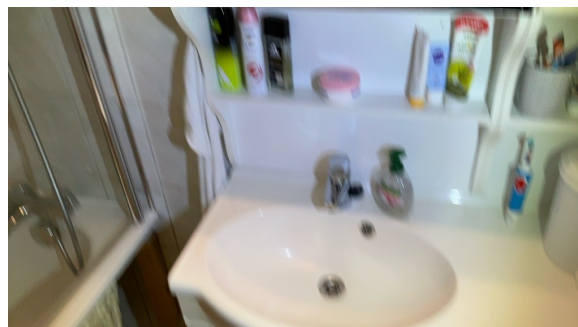
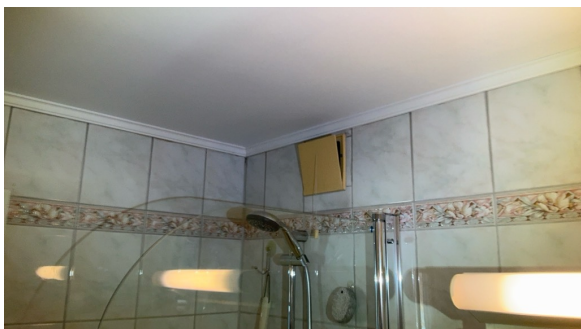
Alder på sluk og røropplegg samt ukjent tilstand på membran gir økt risiko for fuktgjennomtrengning og lekkasjer, med fare for skjulte skader i konstruksjonen.

Det anbefales å benytte dusjkabinett og unngå direkte belastning på gulv/vegger. Videre bør det påregnes oppgradering av badet med nytt sluk, membran og røranlegg.

Kostnadsestimat: 200 000 - 500 000

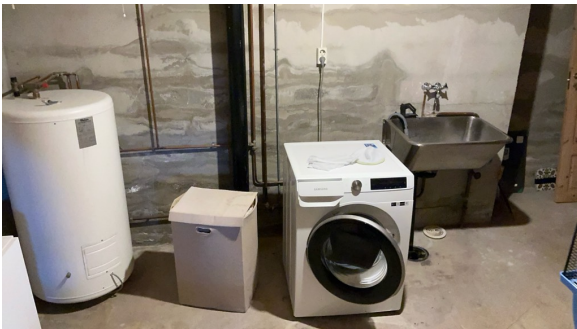
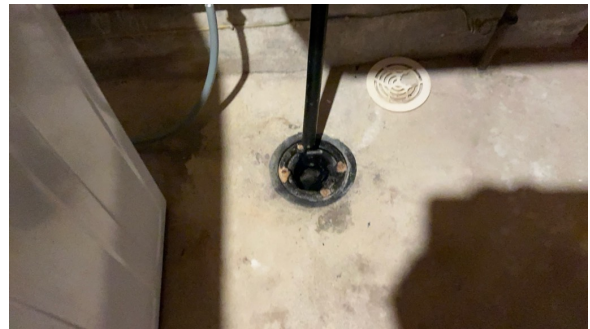
- Manglende oppgradering av våtrommet medfører høy risiko for at konstruksjonene ikke vil tåle vanlig bruk av vann eller lekkasjer. Dette kan føre til fuktskader på tilstøtende konstruksjoner.
- Våtrommet har behov for omfattende oppgraderinger. For å sikre en løsning som oppfyller gjeldende krav, bør tettesjikt, sluk og røropplegg oppgraderes og dokumenteres.

Kostnadsestimat: 100 000 - 200 000

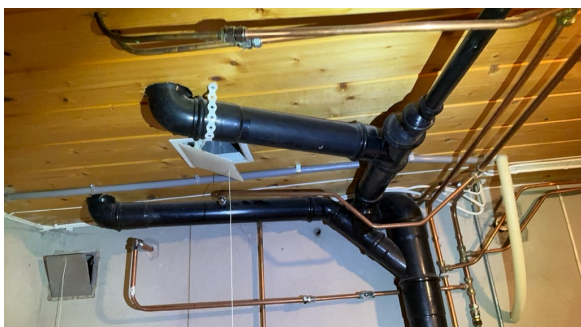
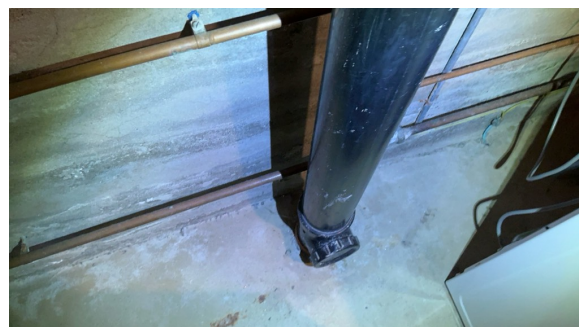
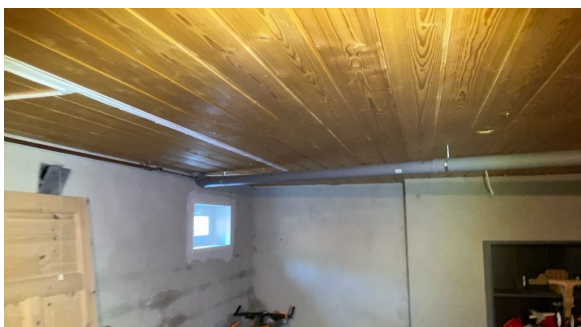
TG 2 Ventilasjon

- Det er påvist mangelfull ventilasjon på ett eller flere rom i boligen.

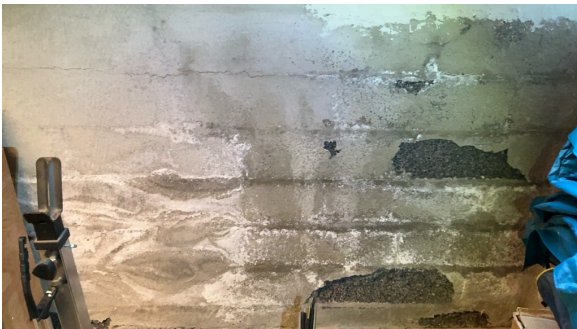
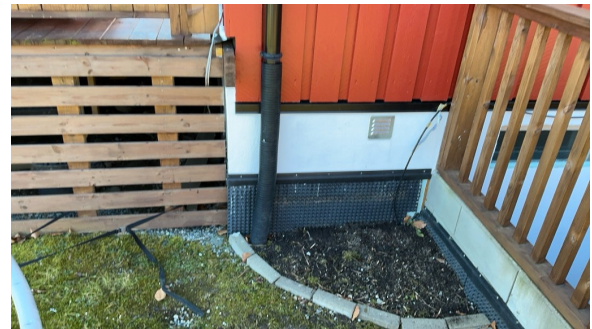
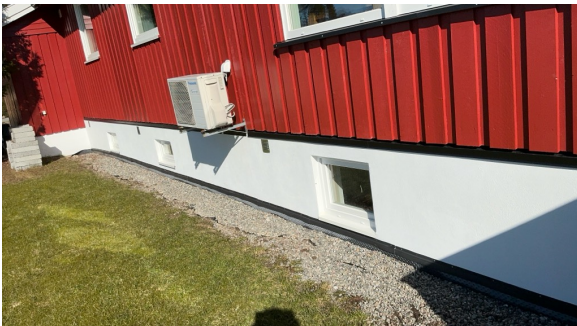
TG 2 Fuktisikring og drenering

Det er opplyst at drenering er etablert ved egeninnsats (faglært dugnad), med bruk av drenerør, XPS isolasjon og grunnmursplast. Innvendige yttervegger mot terreng viser eldre fuktmerker som kan knyttes til tidligere forhold før utført drenering. Det registreres imidlertid fortsatt fuktpåvirkning og kapillært opptrekk i innvendige delevegger midt i bygningen. Dette indikerer at fuktproblematikken ikke kun er relatert til drenering langs yttervegger, men også til forhold i gulv/indre konstruksjoner.

Manglende dokumentasjon kombinert med registrert fukt i delevegger gir usikker funksjon av drenering og indikerer fortsatt fuktproblematikk. Dette kan medføre redusert levetid på konstruksjoner.

Det anbefales nærmere undersøkelser for å avklare årsak til fukt, herunder kontroll av dreneringens funksjon og vurdering av kapillærbrytende sjikt i gulv og delevegger. Det må påregnes behov for utbedringer dersom årsak ikke avklares.

Før eventuell innredning anbefales det å avklare og utbedre fuktforholdene. Dette innebærer kontroll/utbedring av drenering, etablering av kapillærbrytende sjikt og fuksikring av gulv og vegger. Først når konstruksjonen er dokumentert tørr og stabil over tid, kan innredning vurderes.

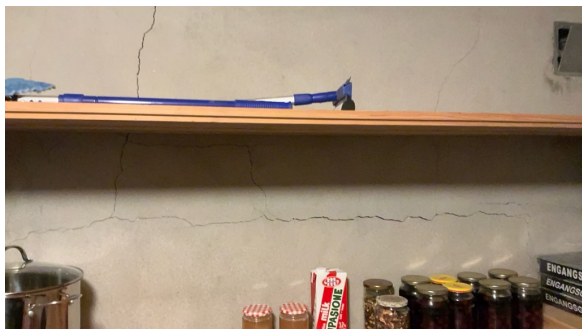
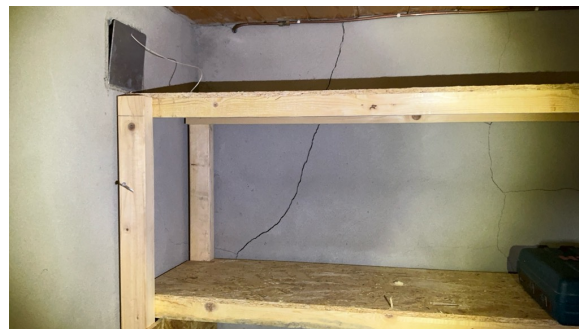
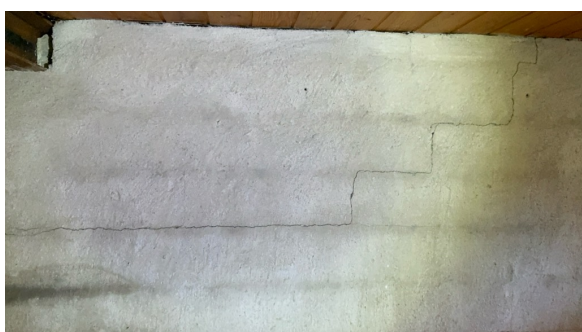
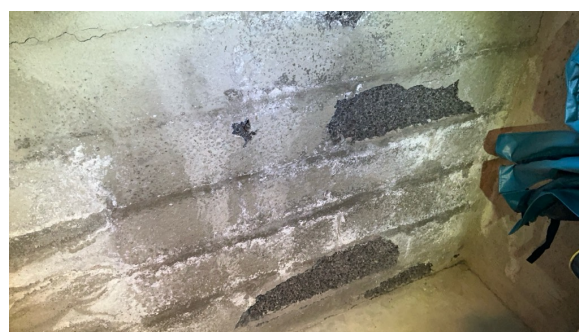
TG.2 Grunnmur og fundamenter

- Det er registrert horisontalriss som er symptom på jordtrykk.
- Det er registrert skråriss som er symptom på setninger.
- Grunnmuren har sprekkdannelser.

Det registreres riss/sprekker i puss samt avskalling enkelte steder. Innvendig er det tydelige tegn til fuktpåvirkning med saltutslag og misfarging på overflater. Forholdene indikerer fukttransport gjennom konstruksjonen, herunder kapillært opptrekk fra grunnen.

Sprekker og skader bør utbedres.

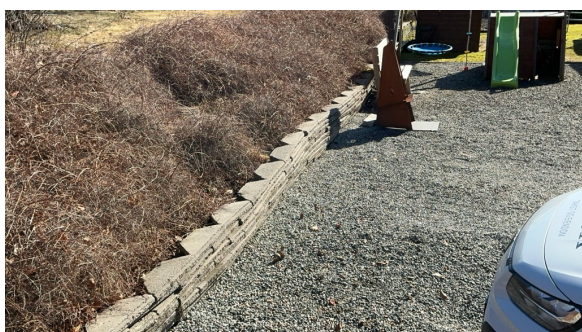
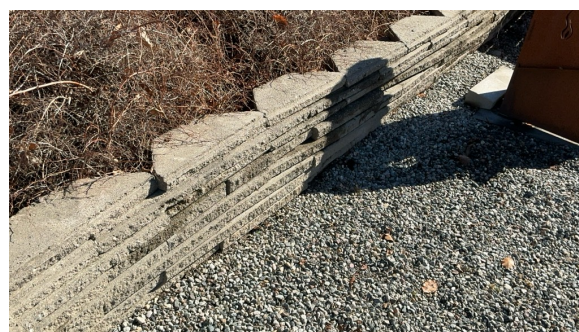
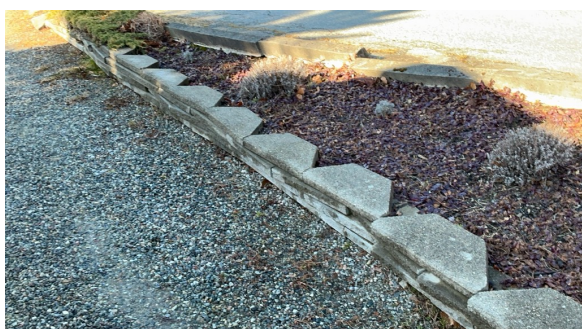
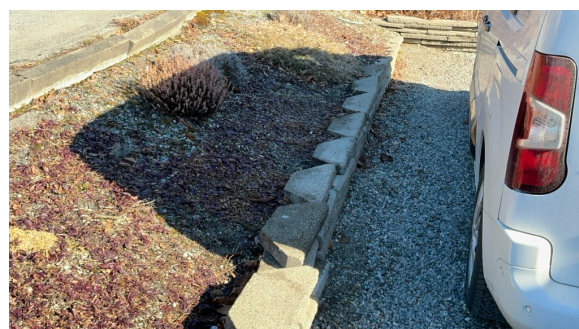
TG.2 Forstøtningsmurer

- Det er påvist mindre sprekker og/eller skjevheter i muren.

- Lokal utbedring må utføres.
