Enebolig m/u.etg
Kjøiveien 62
1386 Asker

Boligens tekniske tilstand:

Dato: 26/08/2024

Asker Bygg og Eiendom AS

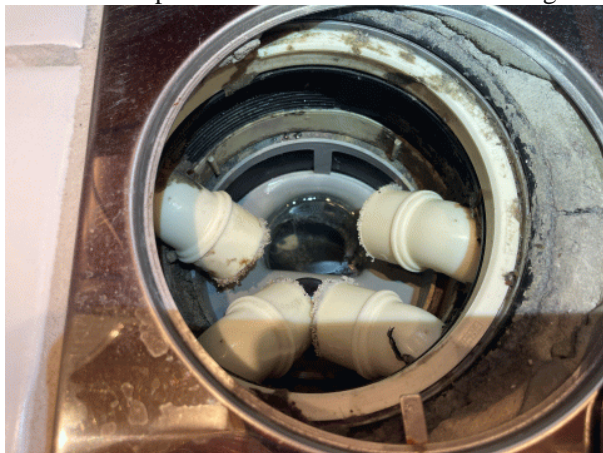
-Det ble påvist forhøyede verdier av fukt i vegg. 19 % i bunnsvill. Dersom treverk har en fuktprosent over 18% over tid, så kan dette

føre til fuktskader med fare for sopp og råtedannelse.

Velges da det er påvist forhøyede fuktverdier med fare for fukt og råteskader.(avvik ihht NS 3600:2018)

Mer enn halvparten av forventet tid for utskiftning av membran har passert.

*Ytterligere undersøkelser bør foretas for å avdekke eventuelle følgeskader.

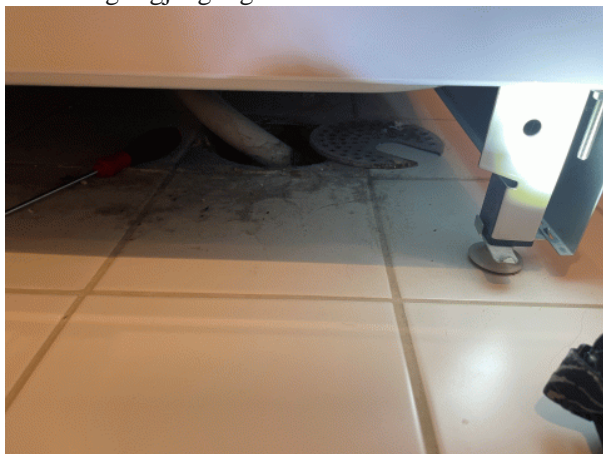
- Merknader:** -Det er ukjent løsning av membran/fuktsikring av våtrommet.
 -Ikke mulig å påvise membran i sluk. Sluk er vanskelig tilgjengelig under kabinett
 -Ingen tegn til fukt i vegg ved hullboring på befaringsdagen.

Mer enn halvparten av forventet tid for utskiftning av membran har passert. (kan likevel ha flere år igjen med god funksjon med tilpasset bruk, fortsatt bruk av lukket dusjkabinett.)

Vanskelig tilgjengelig sluk
