Tilstandsrapport

Leilighet

Fredensborgveien 4A , 0177 OSLO

Befaringsdato: 19.05.2026

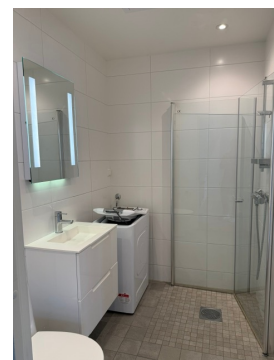
Det er krakilering på flere veggfliser i rommet. Koblingsboks til rør bak wc er montert for langt ut på vegg, slik at dekklokk ikke klemmer mot vegg.

Utskifting av fliser må påregnes, for å utbedre skade.

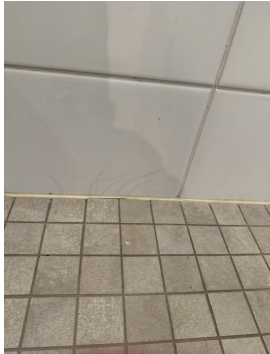
Plastsluk med udokumentert utførelse på membran. Det er synlig membran ved sluk.

Det foreligger ingen dokumentasjon på membran.

Om mulig innhent dokumentasjon.

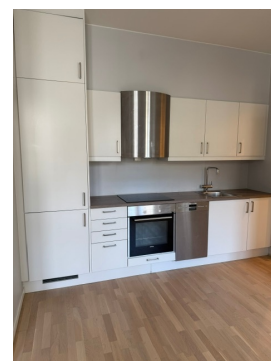
- Det er påvist skader på overflater/kjøkkeninnredning utover normal slitasjegrad.

- Det må påregnes lokal utbedring/utskiftning.
