# Tilstandsrapport

Tomannsbolig

Haugaveien 4 B, 6532 AVERØY

Befaringsdato: 16.10.2025

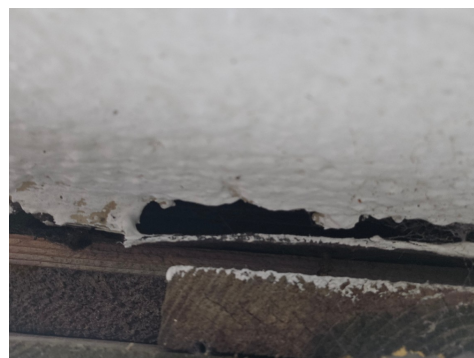
- Det er ingen eller liten lufting i nedre kant av kledning mot grunnmur.
- Det er påvist spredte råteskader i bordkledningen.

Det er registrert enkelte klednings bord med begynnende/antydninger til råteskader.

- Uten tilstrekkelig lufting bak bordkledningen kan fuktighet som trenger inn bak bordene eller gjennom veggene innenfra ikke tørke opp. Dette skaper ideelle forhold for råtesopp og muggvekst.
- Råteskadet trekledning må skiftes ut.

Det anbefales å skifte ut kledningsbord med begynnende råteskader, samt etablere bedre lufting i nedre kant av kledningen mot grunnmur. Dette bør gjøres for å hindre videre råteutvikling og redusere risikoen for fuktskader i veggkonstruksjonen.

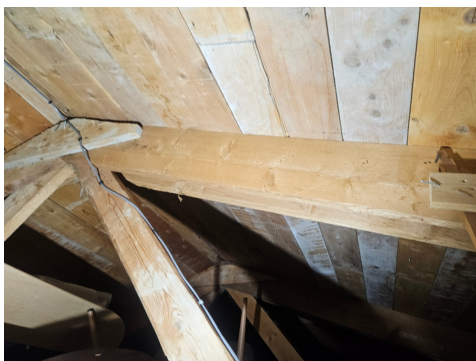
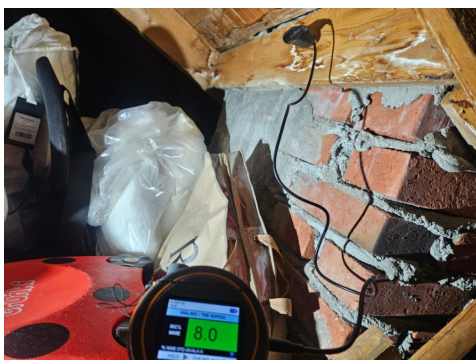
- Det er påvist fuktskjolder/skader i takkonstruksjonen.

Det er registrert skjoldmerker på takstol ved pipestocken. Ved bruk av fuktindikator bemerkes skjoldmerkene som tørre på befaringsdagen.

- Det må gjøres nærmere undersøkelser.

Det bør utføres nærmere undersøkelser av skjoldmerkene for å avklare årsak og omfang, samt vurdere behov for utbedring.

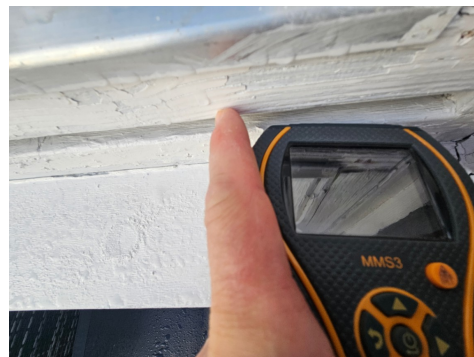
- Karmene i vinduer er slitte og det er sprekker i trevirket.

- Det må påregnes noe vedlikehold og at enkelte vinduer må skiftes ut.

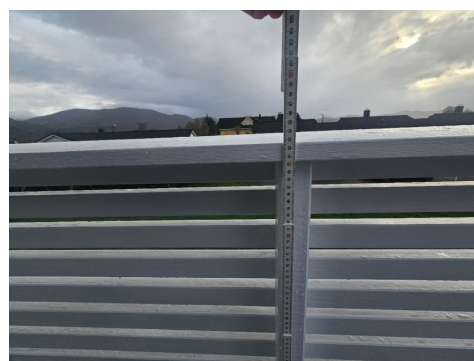
Rekkverket er målt til ca. 94cm.

Rekkverkshøyden bør økes til dagens forskriftskrav for å redusere risikoen for fallulykker og ivareta sikkerheten for brukerne.

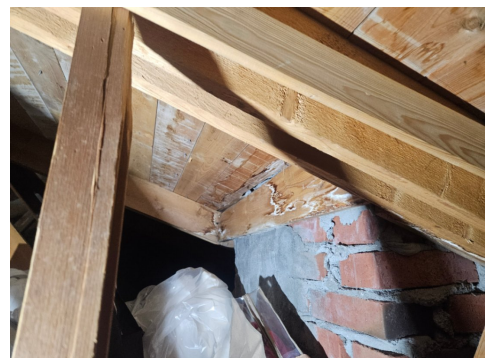
Pipen er ikke pore tettet (pusset) på mørkeloftet, ved eventuell skade på innvendig røykrør vil det være fare for at røyk siver inn på loftet. Pipen bør porettes (pusses) på mørkeloftet for å hindre at røyk siver inn ved eventuell skade på røykrøret, da dette kan medføre helseisiko og skade på konstruksjonen.

Pipen bør porettes (pusses) på mørkeloftet for å hindre at røyk siver inn ved eventuell skade på røykrøret.

Dette vil redusere risikoen for helseskadelige røykinnsig og potensielle skader på bygningskonstruksjonen.

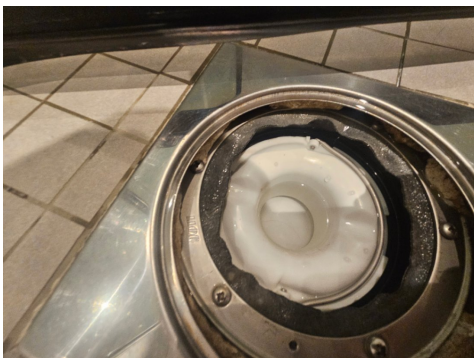
Badet er utført med sluk av plast. Synlig membran klemt ned i sluk ring.

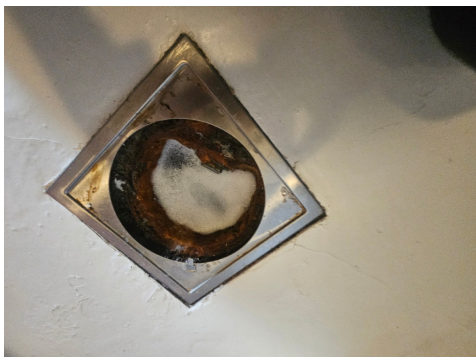
Eldre sluk, sannsynligvis fra byggeåret.

- Våtrommet har behov for omfattende oppgraderinger. For å sikre en løsning som oppfyller gjeldende krav, bør tettesjikt, sluk og røropplegg oppgraderes og dokumenteres.
