# Tilstandsrapport

Rekkehus

Kommandantveien 16 D, 1850 MYSEN

Befaringsdato: 17.01.2025

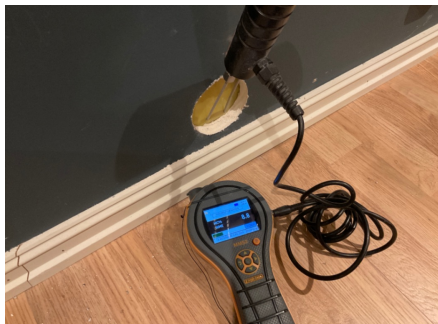
Kjelleren ligger under terreng, og enkelte vegger er utlekket fra grunnmuren. Det ble utført hulltaking mot syd og øst. I forbindelse med fuktmåling ble det avdekket at det er en dampsperre i veggen, noe som erfaringsmessig øker risikoen for fuktproblematikk. Fra hulltaking mot mot sør ble det målt forhøyede fuktverdier i bunnsvill.

- Det er gjennom hulltaking påvist høyt fuktnivå inne i trekonstruksjonen i hulltakingen, men ikke påvist fuktskader i dette området. Høy luftfuktighet kan over tid føre til muggvekst eller sverting av materialer. Samtidig kan materialer og konstruksjoner bli ødelagt.
- Treverk skal ha fuktinnhold lavere enn 15 vektprosent. I treverk med fuktighet over 17 vektprosent øker faren for råte og muggsoppvekst. På bakgrunn av de påviste målingene kan vi ikke garantere for at trevirke som ligger mellom dampsperran og grunnmur ikke er skadet. Det tas med dette et spesifikt forbehold om skjulte skader.

Hulltaking mot øst viser en vektprosent i bunnsvill på 8,8 vektprosent

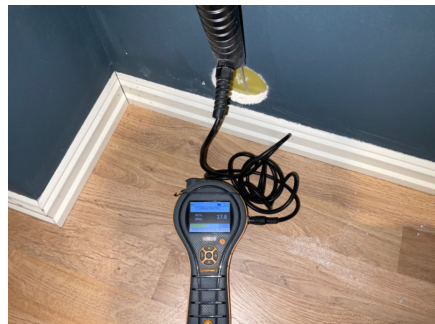
Hulltaking mot sør viser en vektprosent i bunnsvill på 17,8 vektprosent
