# Tilstandsrapport

Fritidsbolig

Forstrandveien 144, 8140 INNDYR

Befaringsdato: 05.06.2025

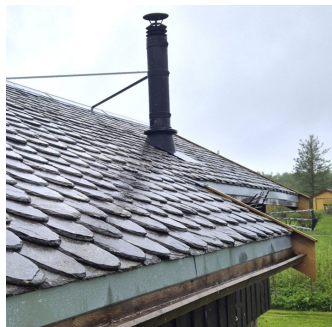
Taktekkingen er av skifertakstein. Taket er besiktiget fra bakkenivå.

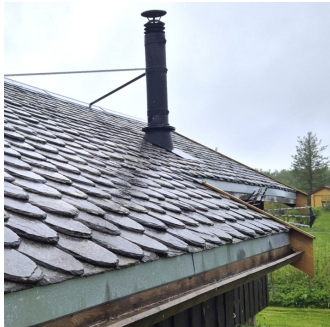
Hytta har noen takrenner i trematerialer og ikke takrenner. Ikke nedløp.

- Det er ikke tilfredsstillende bortledning av vann fra taknedløp ved grunnmur.
- Det mangler snøfangere på hele eller deler av taket, men det var ikke krav om dette på byggemeldingstidspunktet.

Å ikke ha takrenner og nedløp fører til økt vannbelastning mot vegg og ringmur. Anbefales å re etablere dette.

- Det må foretas tiltak for å lukke avviket.
- Det bør lages system for bortledning av vann fra taknedløp ved grunnmur.

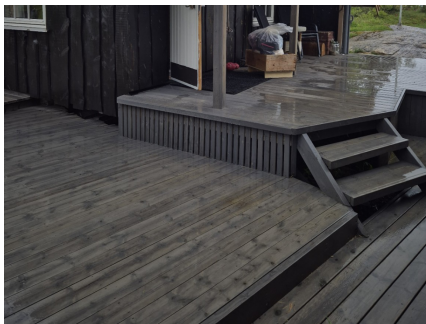
Nyere markterrasse anlegg på to sider av hytte. Forbinder uthuset med hovedhytta.

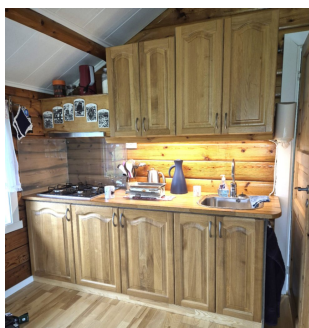
En vegg med innredning. Eike fronter. Benkeplate i trematerialer med nedfelt vask og nedfelt gasskomfyr.

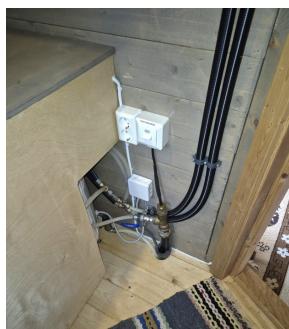
Hytta har ikke utslipstillatelse, men har i all stillhet strukket en vannledning med varmekabel frem til hytta. Vannledningen er trukket ut på badet i uthuset, og tilbake til hytta via krypkjeller. Pexledninger. Kobberledninger ved bereder i hytte. Stoppekrane på badet.

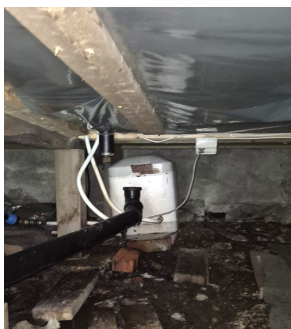
Varmtvannstanken er på ca. 15 liter. Plassert i krypkjeller.

- Det er påvist avvik ifm understøttelsen av tanken.
- Det er ikke påvist tilfredsstillende el-tilkobling av varmtvannstank iht. gjeldende forskrift.
- Det er påvist at varmtvannstank er over 20 år

Tanken er rusten

Tanken er gammel og rusten, og kan slutte å virke hvert øyeblikk.

- Det bør etableres tilfredsstillende el-tilkobling etter gjeldende forskrift.
- Det må gjøres tiltak på understøttelsen av tanken.

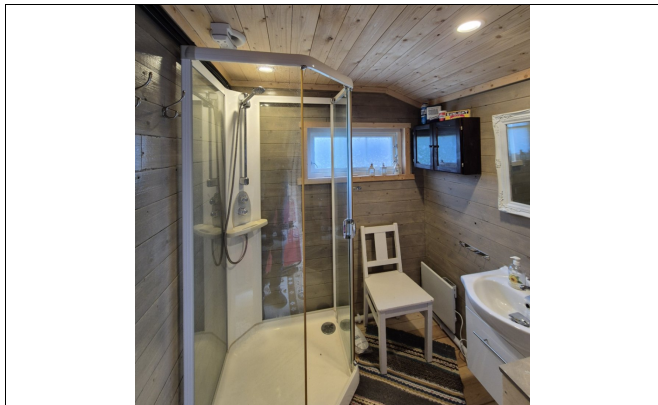
Dusjbadet i uthuset

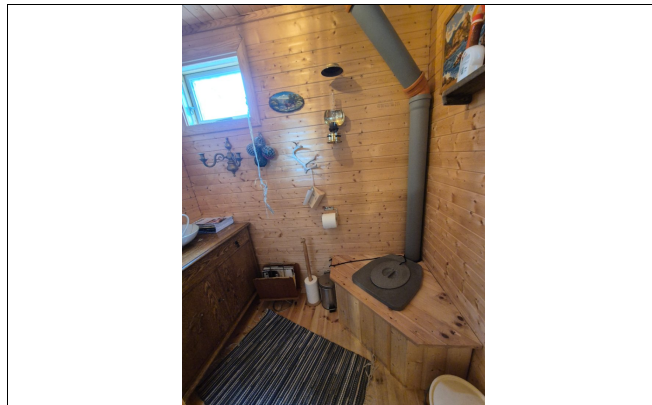
Utedoen i uthuset.
