# Tilstandsrapport

📍 Haugane 31, 5580 ØLEN

# gnr. 281, bnr. 227, snr. 2

## Selveierleilighet (i småhus) - Byggeår: 2001

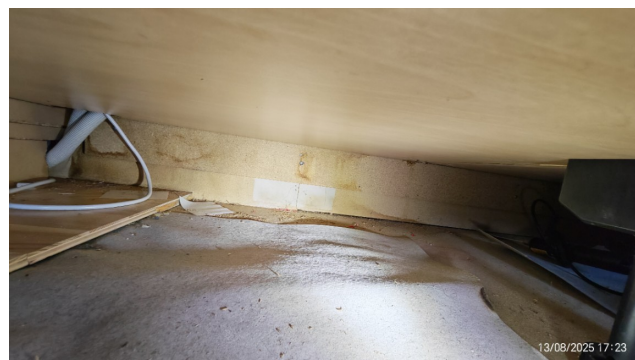
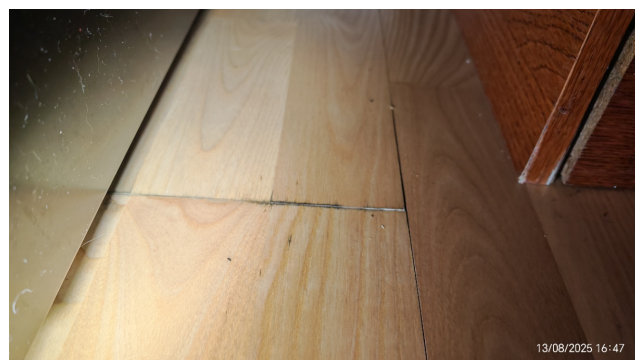
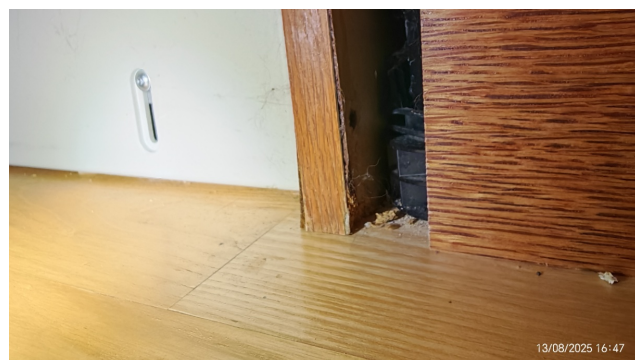
- Det er påvist skader/fuktskjolder i kjøkkengulvet.

Det er antydning til noe misfargning og gliper i parkett under kjøleskap. Det er fuktskjold etter tidligere vannsøl/lekkasje under vask som er tørr på befaring.

- De påviste skader må utbedres.

Som følge av registrerte anmerkninger og bygningsdelens alder må det gjøres nærmere undersøkelser

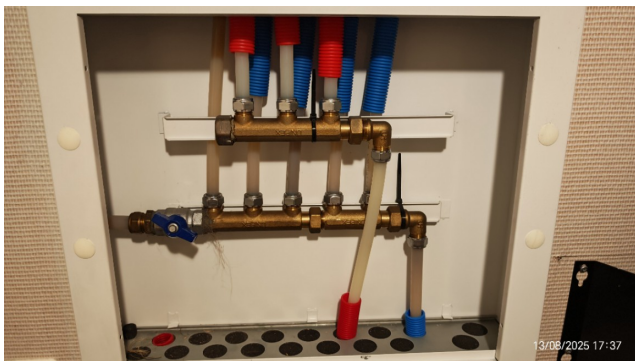
- Rørkurser på rør-i-rør system bør merkes.

Manglende merking medfører at evt. utskiftning vil bli mer krevende.
