Tilstandsrapport

Fritidsbolig

Slipsteinneset 12, 8762 SLENESET

Befaringsdato: 08.07.2024

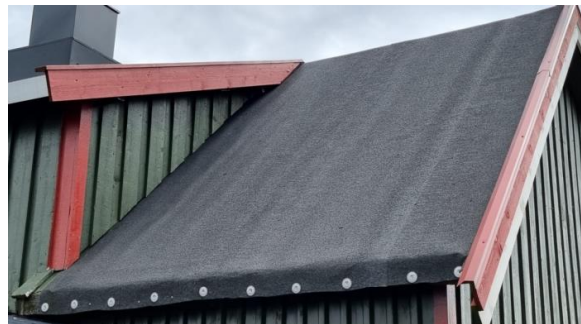
Takpapp er ufagmessig montert. Provisorisk innfestning ved rafter. Etter en storm i 2024 oppstod det skade i takpappen. Ingen følgeskader innvendig.

Etter en storm i 2024 oppstod det skade i takpappen. Ingen følgeskader innvendig.

Takpapp ufagmessig montert.

Kostnadsestimat: 100 000 - 300 000

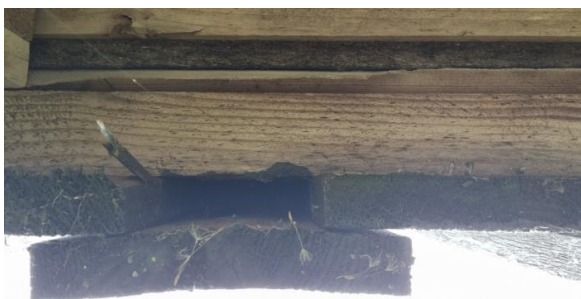
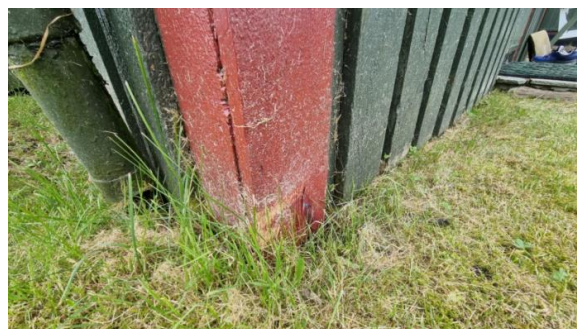
- Det er påvist spredte råteskader i bordkledningen.

Stedvis sprekker og svekkelser i deler av kledningen.

Kontroll av ytterkledningen. Enkelte overligger er montert feil vei (feil krumming).

Deler av kledningen er oppført nærme grunnen.

- Råteskadet trekledning må skiftes ut.

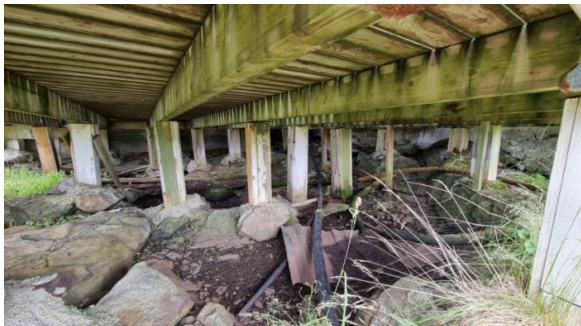
Kontroll av fundamenteringen under terrassen.

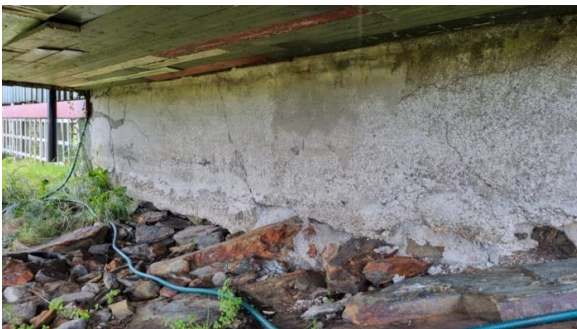
Det er benyttet gjenbrukskledningen som stubbloft under tilbygget del av stuen.

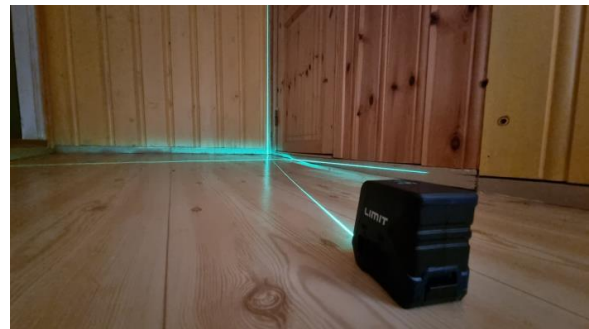
- Målt høydeforskjell på over 20 mm innenfor en lengde på 2 meter. Tilstandsgrad 3 gis med bakgrunn i standardens krav til godkjente måleavvik.
- Målt høydeforskjell på over 30 mm gjennom hele rommet. Tilstandsgrad 3 gis med bakgrunn i standardens krav til godkjente måleavvik.

Største målte planavvik i 1. etasje innenfor en diameter av 2 meter er ca. 20 mm, og største målte planavvik i hele 1. etasje er ca. 22 mm. Største målte planavvik i loftsetasjen innenfor en diameter av 2 meter er ca. 55 mm, og største målte planavvik i hele loftsetasjen er ca. 63 mm. (målt i soveromsgang). Planavvikene i begge etasjene er mer enn hva NS 3600 tillater av tolleranseavvik.

Kontroll av planavvik/ skjevheter i gulv, her fra loftsetasjen.

Bygningsdelen virker å fungere godt med dagens tilstand, og registrert avvik er relativt normalt alder tatt i betraktning. Oppretting av gulv anses av takstmannen ikke som nødvendig (relatert til boligens alder) men ved oppussing kan likevel dette vurderes. TG3 gis med bakgrunn i standardens strenge krav til planavvik/skjevheter.

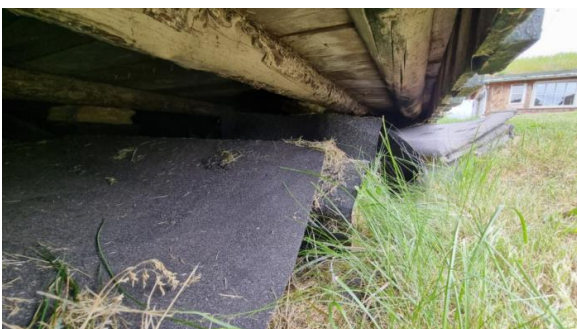
Meget begrenset inspeksjonsmulighet under hele fritidsboligen.

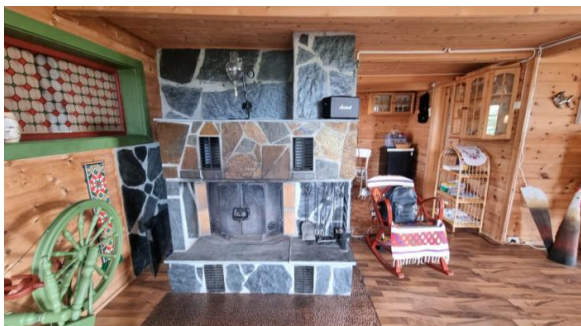
Plassbygget peis.

Pipen bør feies og kontrolleres. Montering av nytt ildsted bør vurderes.

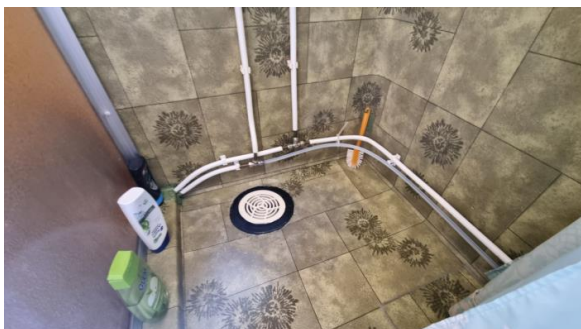
Baderommet har plassbygget dusjnise.

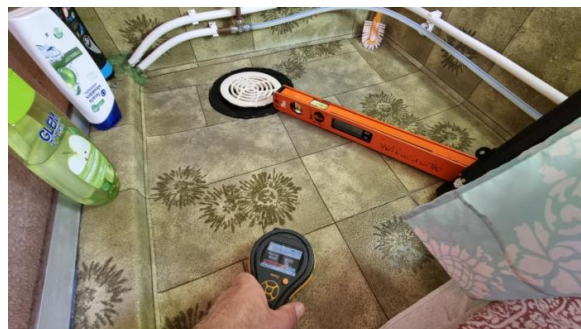
Belegget er ikke lagt som et våtromsbelegg.
Tegn til fukt ved toalettet, dette skyldes kondens fra sisternen på toalettet.
Noe treg avrenning fra servanten.
Sluk uten klemring.

Fuktmåling i gulvet i dusjnisen, forhøyede fuktverdier ble registrert.

- Våtrommet må totalrenoveres. Alle forhold med tettesjikt, våtsone, sluk m.m. må dokumenteres.

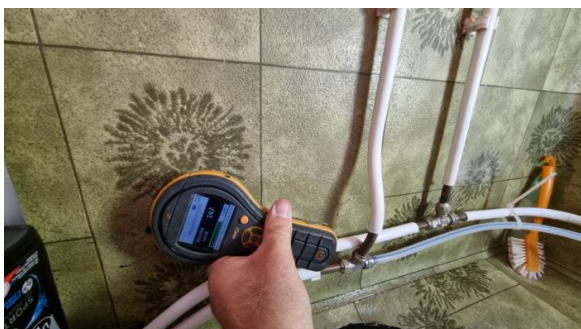
Fuktmåling i vegg i dusjnisen, ingen unormale fuktverdier ble registrert.

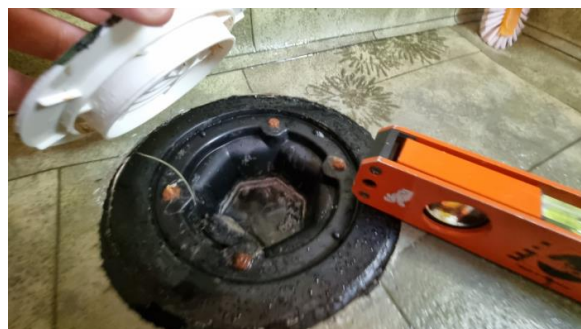
Kontroll av sluk. Belegget er ikke montert med klem under slukring.

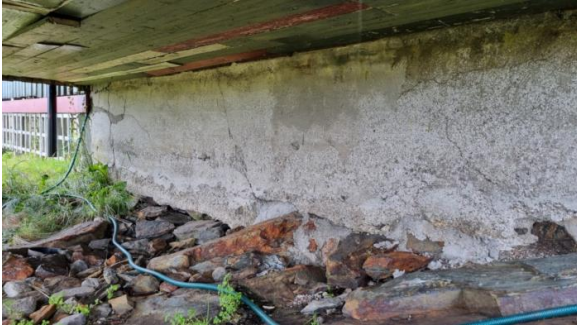
- Grunnmuren har sprekkdannelser.

Sprekker i grunnmur mot sørøst.

På generelt grunnlag bør sprekker og riss i puss tettes. Overvåk tilstanden.

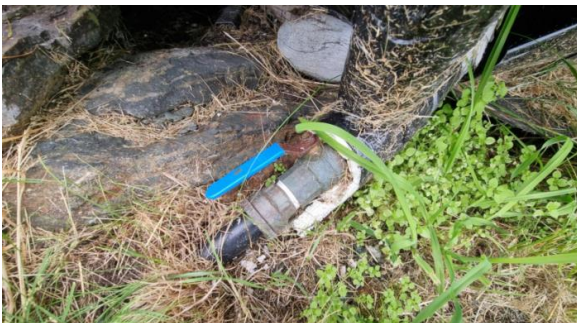
Stoppekran montert utenfor veggen. Vannrør er delvis synlig.

Utskiftning av vann- og avløpsrør bør påregnes på sikt. Tidspunktet for dette er umulig å si.
