# Eilert Sundts gate 9 7043 TRONDHEIM

## Tilstandsrapport Eierskifte

Boligtype: Leilighet i flermannsbolig  
Byggeår: 1937  
BRA: 198 m<sup>2</sup>  
BRA-i: 122 m<sup>2</sup>  
Rapportdato: 10.12.2025 (Gyldig til 10.12.2026)

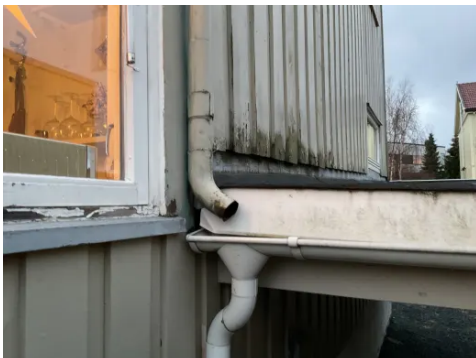
Råte i kledning.

| Det registreres stedvis råteskader i trekledning på nordveggen. | |

| Materialer med råteskader må skiftes ut. | |

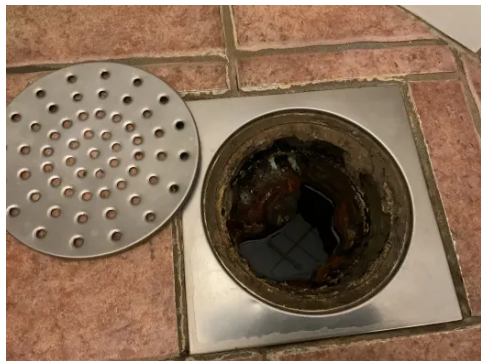
| Bygningsdel | Oppsummert begrunnelse for tilstandsgrad |
|---|---|
| Våtrom: Bad - Membran, tettesjikt og sluk | TG 2 er satt pga alder på sluk og usikkerheten vedrørende god tetting mellom membran og sluk. |

Eldre solisluk fra byggeår.

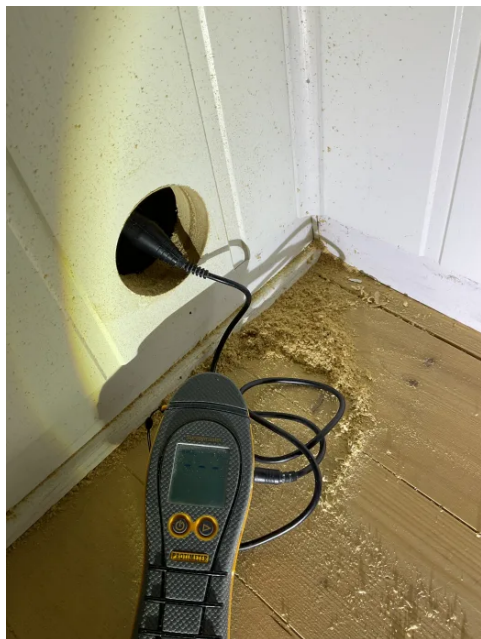
Fuktmålinger tilstøtende soverom viser ingen tegn til fukt i vegg,

| <p>Det er foretatt hulltaking med 73 mm hullbor fra tilstøtende soverom.</p> <p>Undersøkelsen viser ingen tegn til skader eller fukt i konstruksjonen.</p> | |
