# E.C. Dahls gate 12A 7012 TRONDHEIM

## Tilstandsrapport Eierskifte

Boligtype: Leilighet i lavblokk.  
Byggeår: 2006  
BRA: 50 m<sup>2</sup>  
BRA-i: 45 m<sup>2</sup>  
Rapportdato: 9.1.2026 (Gyldig til 9.1.2027)

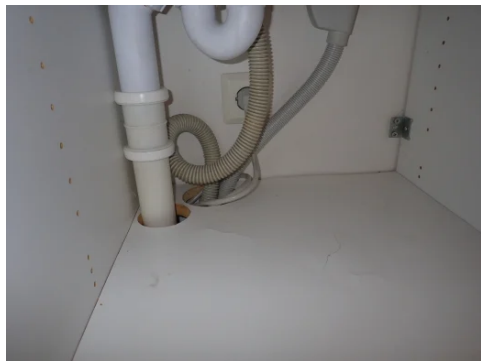
Kjøkkeninnredningen er fra byggeår og fremstår uten vesentlige tegn til skader utover normal bruksslitasje, alder tatt i betraktning. Det er til opplysning registrert noen fuktmerker på bunnplate i benkeskap med kjøkkenvask. Det anbefales noe forebyggende tiltak for å begrense en eventuell negativ utvikling.
