# Tilstandsrapport

Boligbygg med flere boenheter

Thamshavnveien 39 , 7300 ORKANGER

Befaringsdato: 25.02.2026

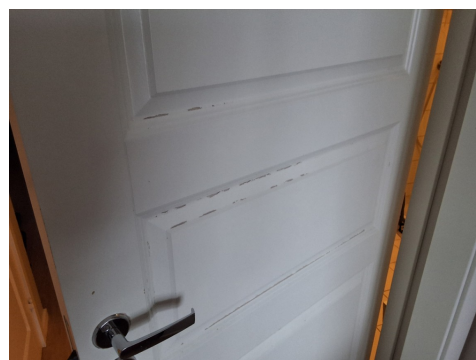
### ! TG 2 Innvendige dører

- Enkelte av innvendige dører har en del slitasje.

- Lokal utbedring må påregnes.

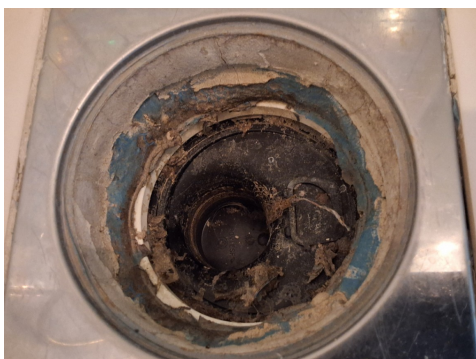
#### TG 2 Sluk, membran og tettesjikt

- Mer enn halvparten av forventet brukstid er passert på membranløsningen.

Membran er synlig i sluk og er sprø. Synlig membran i klemring/sluktilslutning skal være elastisk og tett. Sprø og aldringspreget membran indikerer materialsvikt og redusert funksjon ved kritisk overgang mellom gulv og sluk.

Det foreligger høy risiko for lekkasje til underliggende konstruksjoner via sluktilkoblingen, som er et av våtrommets mest skadeutsatte punkter.

Det anbefales nærmere teknisk undersøkelse av sluk og membrantilslutning. Rehabilitering av våtrommet må påregnes dersom membranens funksjon er svekket.

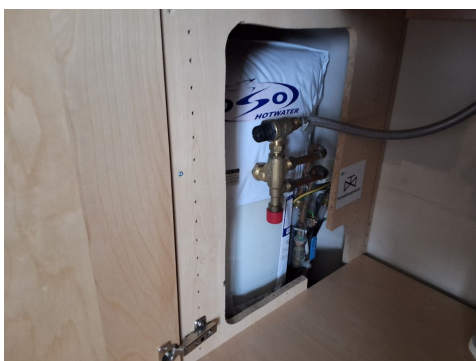
## TG 2 Varmtvannstank

- Det er påvist at varmtvannstank er over 20 år

- Det er ikke behov for utbedringstiltak siden tanken fungerer i dag, men ut ifra alder kan skader plutselig oppstå på eldre tanker.
