# Tilstandsrapport

Leilighet.

Harry Fettes vei 5 B, 0667 OSLO

Befaringsdato: 07.10.2025

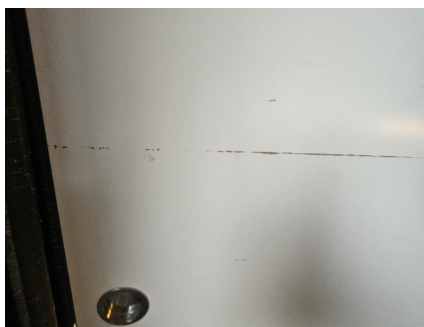
- Det er avvik:

Ripe i dørrblad.

Lokal utbedring/utskifting må påregnes dersom avvik skal lukkes.

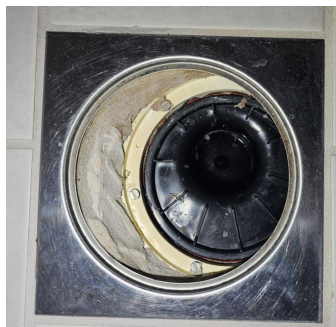
- Det er påvist at høydeforskjell fra topp slukrist til gulv/synlig topp membran ved dørterskel er mindre enn 25 mm.
- Det er påvist avvik i fallforhold til sluk i forhold til krav i forskrift på byggetidspunktet.

Sluk.

Gulvsluk må rengjøres regelmessig.

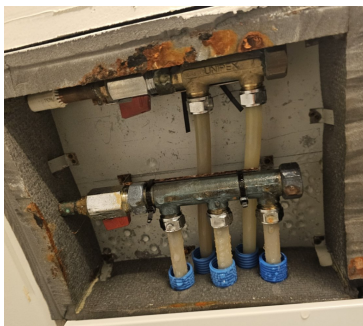
Det ble registrert en del fukt samt irr og rust i fordelerskap. Rørkursene er ikke merket.

Fukt i fordelerskapet tyder på kondens eller mulig lekkasje. Anlegget bør sjekkes av en autorisert rørlegger.

Fuktig rørskap.

Rørkursene bør merkes.

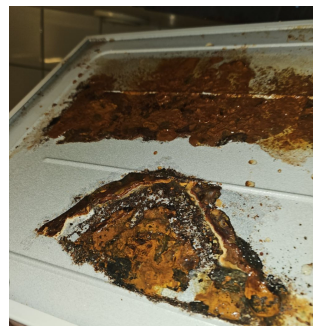
Bakside av luke til rørskap.
