# Tilstandsrapport

📍 Setesdalsvegen 891 , 4720 HÆGELAND

# gnr. 90, bnr. 3

Rapportdato: 26.03.2026

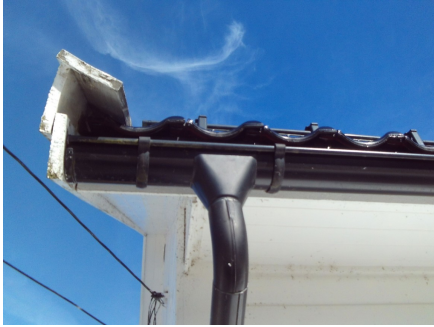
### TG 2 Nedløp og beslag

Deler av nyere takrenner

- Det er ikke krav om utbedring av snøfangere opp til dagens krav.

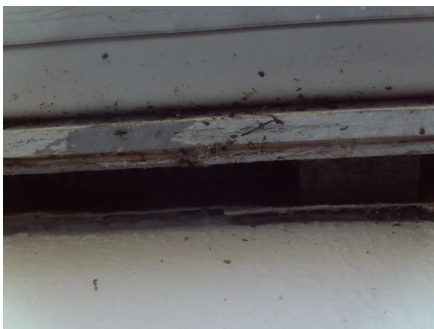
Lite/ingen tilgang på luft ved grunnmur på fasader som ikke er kledd på nytt

- Det bør foretas tiltak for å bedre lufting av kledningen.
- Uten tilstrekkelig lufting bak bordkledningen kan fuktighet som trenger inn bak bordene eller gjennom veggen innenfra ikke tørke opp. Dette skaper ideelle forhold for råtesopp og muggvekst.

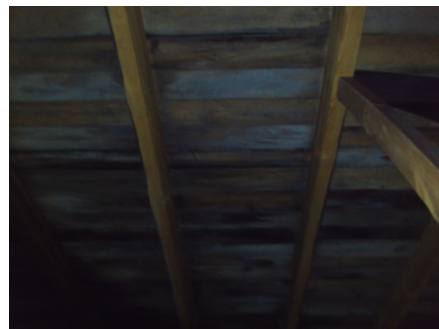
Noe misfarging på takbord.

- Det er ikke behov for utbedringstiltak.
- Lufting/ventilering bør forbedres.

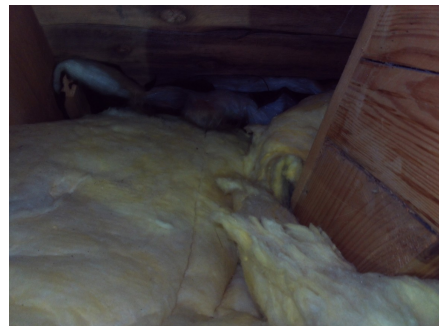
Ingen lufting av skråtak

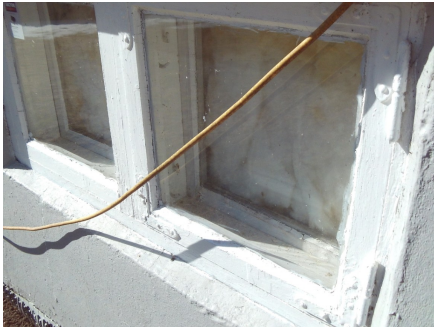
- Karmene i vinduer er slitte og det er sprekker i trevirket.

Noe vedlikehold må beregnes på eldre vinduer med enkelte utskiftninger på noe sikt på grunn av normal slitasje og elde. Restlevetid på kjellervinduer ansees som noe begrenset.

Eldre kjellervinduer fra byggeåret.

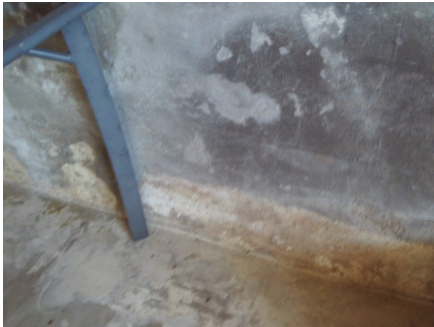
Noe fuktvandring ble registrert ved søk i nedre del av grunnmur og direkte på støpte gulv med en fuktighetsindikator.

Dette har sammenheng med at det ikke ble brukt fuktsperre (plast) under gulvstøpen og fundamenter i denne byggeperioden som gjør at det alltid vil kunne bli noe oppsug av jordfuktighet. Er også eldre opprinnelig drenering i rundt deler av boligen.

Fuktvandring i nedre del av grunnmur og støpte kjellergulv

Det er viktig at ikke grunnmur blir foret ut og lukket inne før årsaken til noe fuktighet er blitt utbedret.

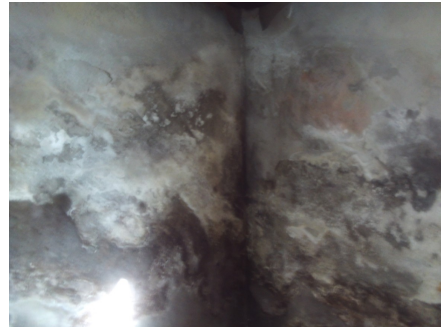
Har dannet seg en del fuktmerker og salutslag på murvegger og støpte gulv.

Eldre fuktmerker og salutslag.

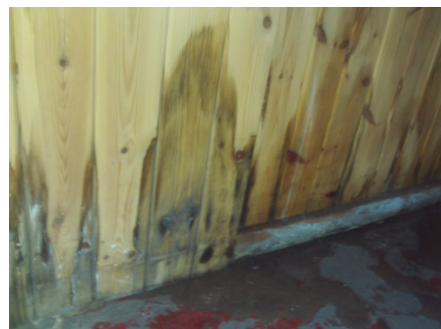
Noe oppsug av fuktighet i panel til skillevegger boder.

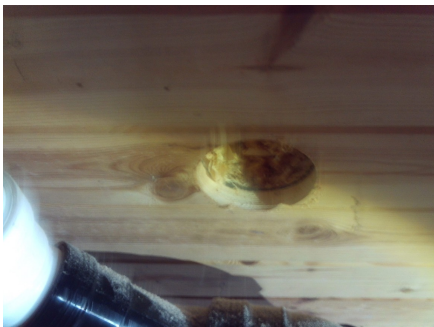
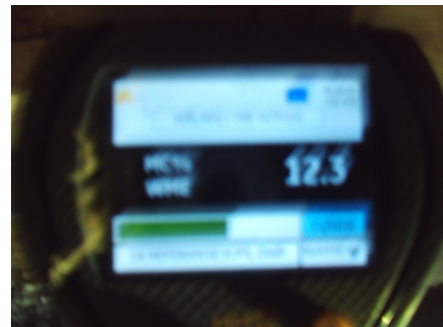
Hulltaking er foretatt i fra underliggende himlig i grovkjeller, uten å påvise unormale forhold. Måleresultat: 12,3 vektprosent.

Hulltaking i underliggende himling.

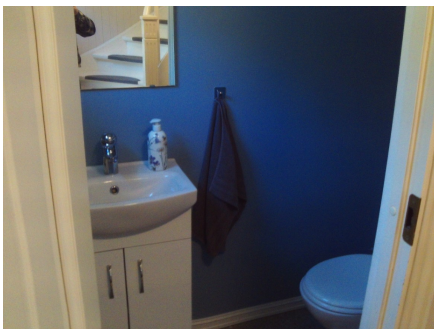
Deler av toalettrom

- Mekanisk avtrekk bør etableres på toalettrom.

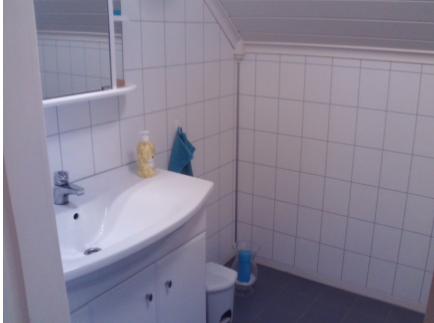
Deler av toalettrom.

- Mekanisk avtrekk bør etableres på toalettrom.

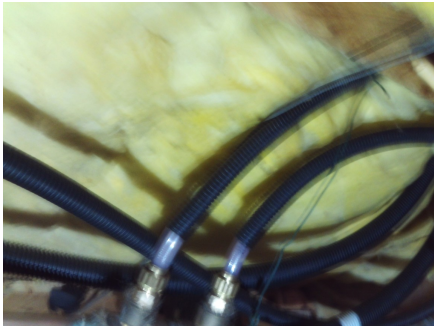
- Det er påvist at eventuelt lekkasjevann fra rør i rør system ikke ledes til sluk eller annen kompenserende løsning.

Noen åpne koblinger i grovkjell

- Det bør foretas tiltak på anlegget som sikrer bedre løsning på eventuelt lekkasjevann fra rør i rør system.

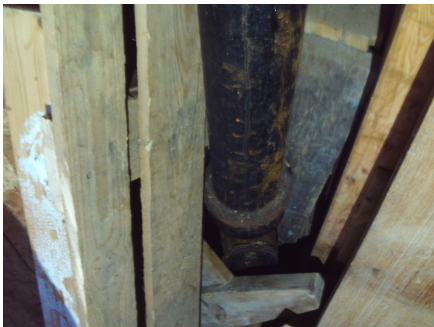
Gjennværende brukstid på eldre soilrør i fra byggeåret, ansees som noe begrenset.

Eldre soilrør.

- Det er ikke behov for utbedringstiltak siden anlegget fungerer i dag, men ut ifra alder kan skader plutselig oppstå på eldre anlegg.
- Tidspunkt for utskiftning av avløpsrør nærmer seg.

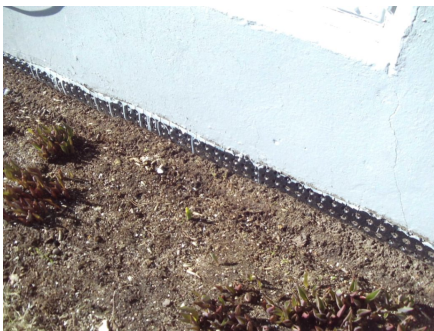
Synlig fuksikring inntil grunnmur.

- Tiltak for redrenering rundt boligen kan ikke utelukkes.
- Overvåk tilstanden jevnlig. For å få tilstandsgrad 0 eller 1 må dreneringen skiftes ut, men tidspunktet for når dette er nødvendig er vanskelig å si noe om. Bruken av underetg/kjeller vil og være avgjørende.

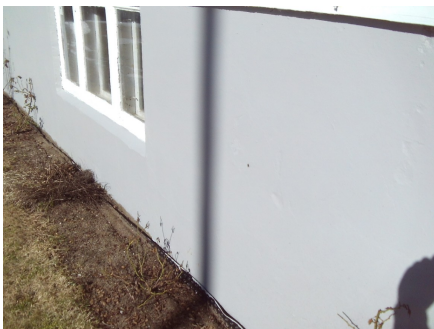
Eldre fuktmerker og noe saltutslag.

Deler av grunnmur.

Fungerer greit med dette avviket.
