# Tilstandsrapport

Boligbygg med flere boenheter

Stasjonsvegen 26, 4360 VARHAUG

Befaringsdato: 05.02.2026

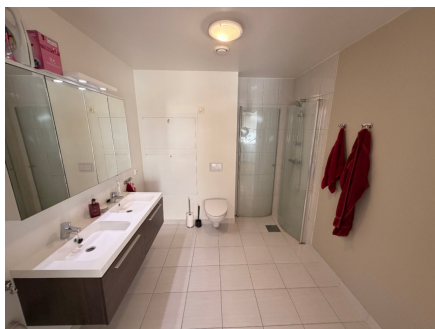
Gulv har fall mot sluk, men dette er mindre enn referansenivå. (1:100)

Terskelhøyden er målt til 9 mm, noe som viser at membranens oppbrett ikke er ført til tilfredsstillende høyde over ferdig gulv. (15 mm)

- Det er påvist avvik i fallforhold til sluk i forhold til krav i forskrift på byggetidspunktet.

- Til tross for avviket i fall/høydeforskjell til sluk, vil gulvet fortsatt kunne lede vann mot sluket, men med redusert effektivitet. Dette kan potensielt øke risikoen for vannansamling i enkelte områder av badet.

Det anbefales å etablere korrekt høydeforskjell og sikre at membranens oppbrett tilfredsstiller gjeldende krav for å hindre fuktvandring til tilstøtende konstruksjoner.

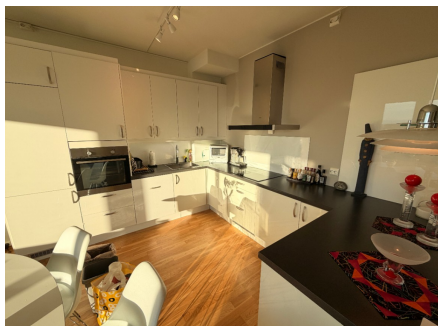
Det registreres mindre svellinger på fronter rundt oppvaskmaskin, noe som er et typisk slitasjetegn ved fuktpåvirkning.

Anbefaler forsegling/impregnering for å hindre videre fuktskader rundt oppvaskmaskin.

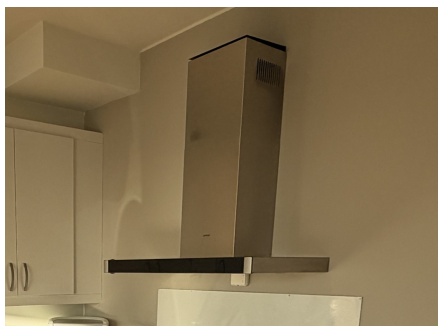
Det er installert avtrekksvifte med kullfilter (resirkulasjon). Løsningen tilfredsstiller ikke kravene i NS3600, da kjøkken normalt skal ha avtrekk før til friluft.

Anlegg med kullfilter gir begrenset fukt- og luftfjerning, og bør oppgraderes ved anledning.

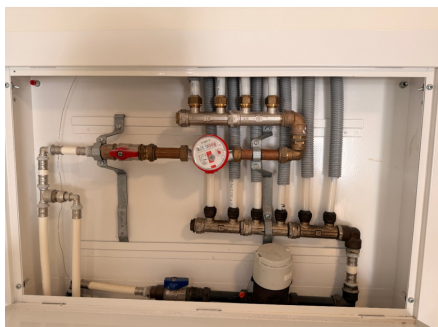
Rør-i-rør fordelerskap mangler tilstrekkelig merking/kursoversikt.

Det anbefales å etablere tydelig kursoversikt og merking i fordelerskapet. Manglende merking kan vanskeliggjøre drift, vedlikehold og feilsøking ved lekkasje eller arbeid på anlegget.
