# Tilstandsrapport

📍 Storgata 77, 2830 RAUFOSS

# gnr. 10, bnr. 154

Befaringsdato: 22.02.2024

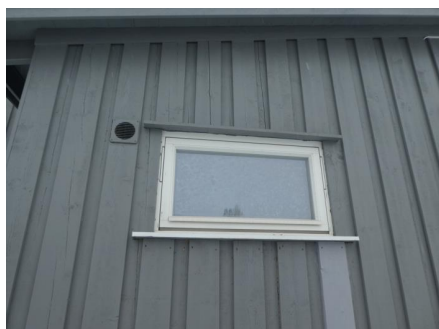
Enkelte sprekker i panelbord observert.

Sprekte panelbord

Lokale utskiftinger av panelbord anbefales.

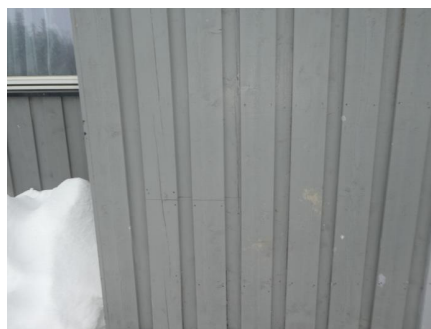
Stedvis estetisk ufagmessig skjøting av panelbord som er områder som erfaringsmessig blir mer utsatt for fuktskader.

Skjøt av panelbord som medfører risiko for fuktopptrekk i skjøt. Anbefales skiftet ut med helt bord.

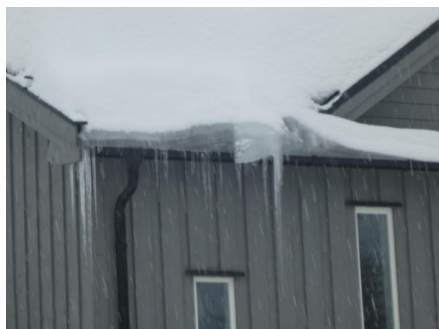
Ising på tak

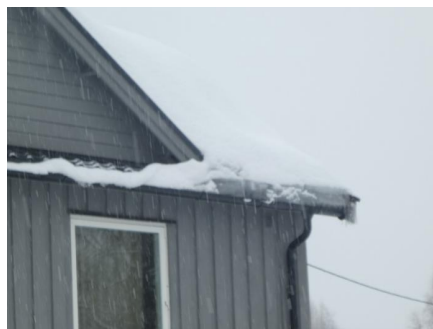
Ising på tak

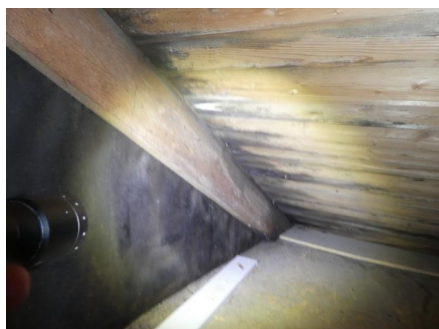
Fuktskjolder og sopp i undertak skyldes lekkasje fra tak.

Fuktskjolder i undertak

Jevnlig overvåking av konstruksjoner på kaldloft anbefales grunnet antatt alder på takteking samt påviste fuktmerker i undertak.

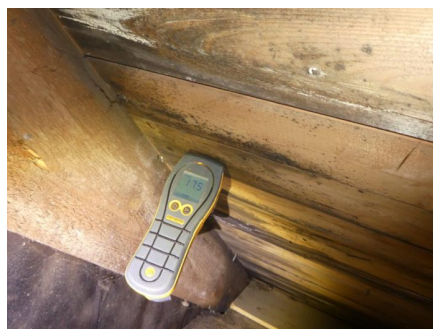
Fuktmåler i undertak der det ble påvist høye fuktverdier

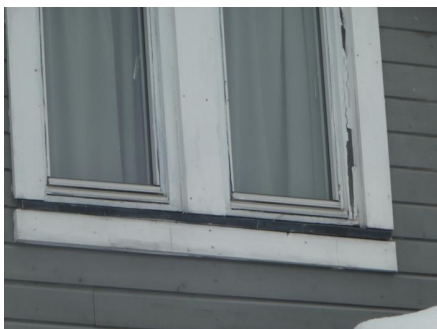
Med tanke på alder må utskifting påregnes som nært forestående selv om det ikke er observert skader utover normal slitasje etter alder ved befaring.

Slitasje på vinduer i loftsetasje

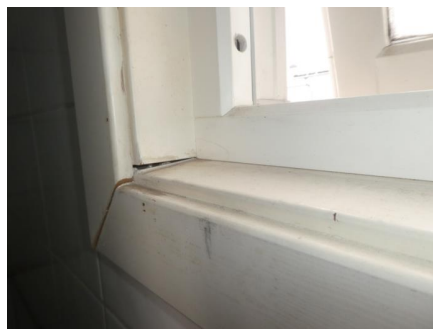
Ufagmessig montering av lister på bad

Utskifting av lister på vindu i bad må påregnes.

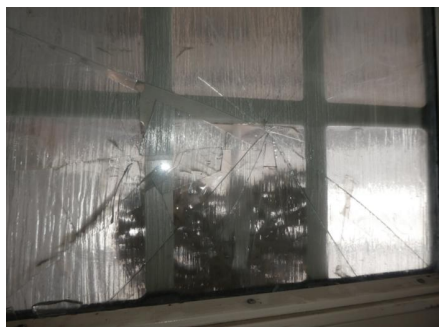
Sprekt glass i dør til bod.

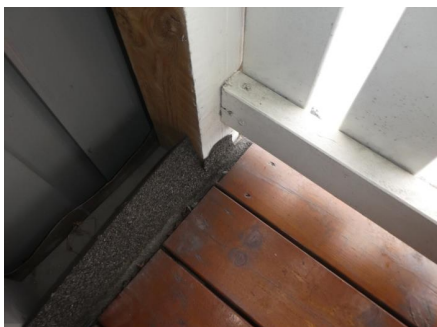
Overgang av papptekking på gulv av veranda over carport som kan medføre noe utettheter.

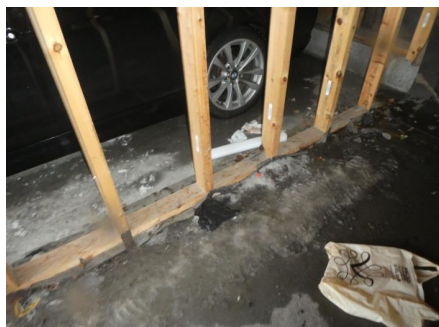
Vegg plassert ned på betongdekke der det er en del fukt.

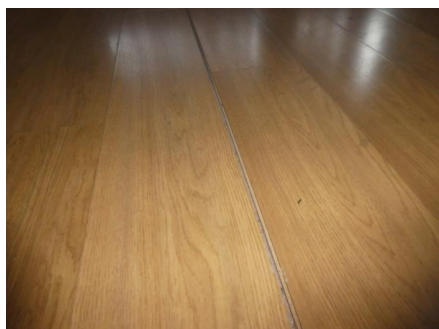
Skjøter av laminatgulv har glidd fra hverandre i enkelte rom og det er observert skade på overflater lokalt.  
Overflatearbeider er stedvis ufagmessig avsluttet.

Gulvbord som har glidd fra hverandre

Vedlikehold og utskifting av enkelte overflater må påregnes.  
TG satt ut fra nevnte punkter.

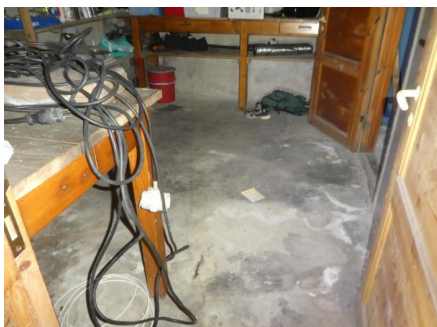
Fukt i gulv og grunnmur indikerer noe sviktende drenering på eiendommen selv om det er opplyst at vestre side er drenert opp igjen i 2011. Observert en del setningssprekker i grunnmur og kjellergulv ved befarings. Dette tyder på noe ustabile grunnmasser og at gulv er uisolert. Råte observert i treverk mot gulv i kjeller og dette skyldes fukt i kjellergulv. Høy luftfuktighet i kjeller påvist ved befarings. Fram til rundt 1970 ble de fleste kjellere bygd uten nevneverdig fuksikring eller isolasjon, og var kun egnet som grovlager. Selv med utvendige fuksikringstiltak kan gamle fundamenter fortsatt stå i kontakt med fuktig byggegrunn. Fundamenter uten drenerende og kapillærbrytende underlag er vanskelige å utbedre.

Fukt i kjellergulv

Ny drenering og fuksikring må vurderes som nært forestående, men det gjøres likevel oppmerksom på at det er vanskelig å fuksikre overgang mellom grunn/fundamenter og kjellergulv som kan medføre noe fukt i kjeller selv om det dreneres. Råteskadet treverk må påregnes fjernet. Dette gjelder skillevegger og dører i kjeller.

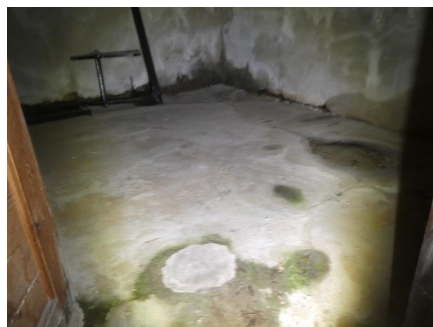
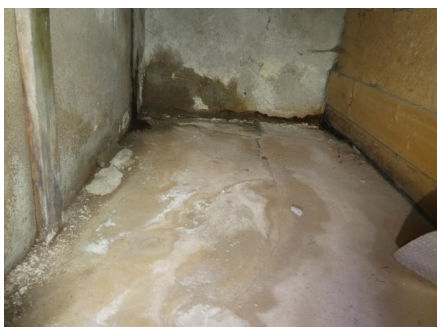
Fukt og setningssprekker i kjellergulv

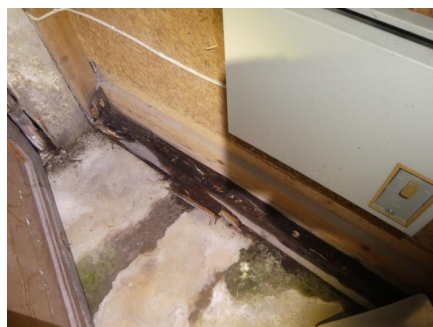
Råte i vegger mot kjellergulv

- Det må foretas tiltak for å utbedre årsak til fukt-/råteskadene samt utbedre råteskadene
- Det anbefales at alt treverk i kjeller fjernes og at kjelleren har mest mulig åpne murkonstruksjoner med god utlufting.

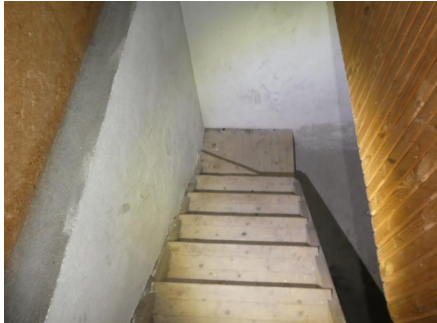
Trapp til kjeller uten rekkverk

- Rekkverk må monteres for å lukke avviket.

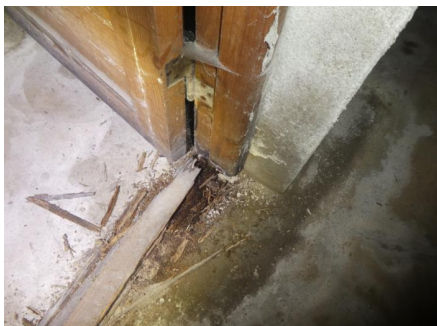
Slitasje i overflater observert.  
Dører i kjeller har lokalt råteskader.

Råte i karm på dør i kjeller

Utskifting av dører må påregnes.  
TG satt ut fra nevnte punkter.

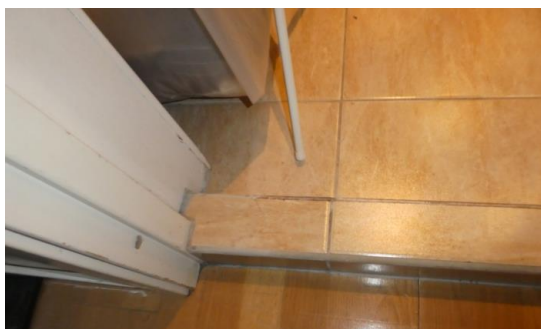
Sprekke fuger og enkelte sprekke fliser observert ved befarings.

Sprekk i flis

Lokale utbedringer må påregnes.  
Utbedring av fallforhold er ikke anbefalt som et enkeltstående tiltak da det er oppkant ved terskel. Forutsatt at det er membran på oppkant ved terskel da dette isåfall vil medføre at lekkasjevann ikke renner ut av rommet.  
TG satt ut fra nevnte punkter.

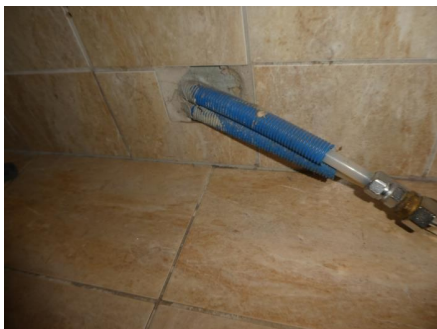
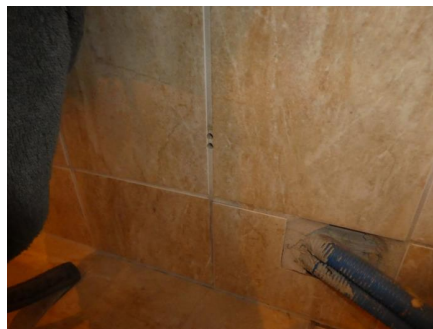
Rørgjennomføring i vegg til tidligere badekar. Området rundt rørgjennomføring hull i overflater må påregnes noe utettheter grunnet at det ikke er synlig bruk av mansjett.

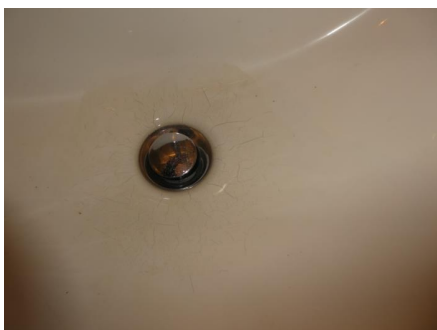
Noe sprekker i overflater nede i servant observert.

Overflatesprekker i servant

- Det må gjøres tiltak for å lukke avviket.

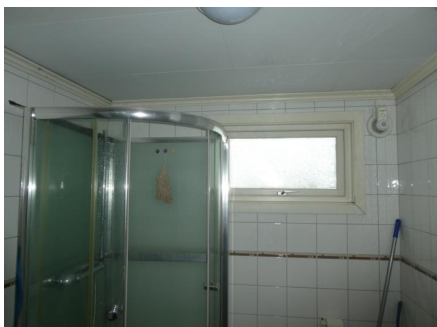
- Det er vindu/dør med ikke fuktbestandige materialer i våtsonen (ved vask, dusj, badekar, osv.), løsningen eller byggematerialet er uegnet

Vindu plassert i våtsone

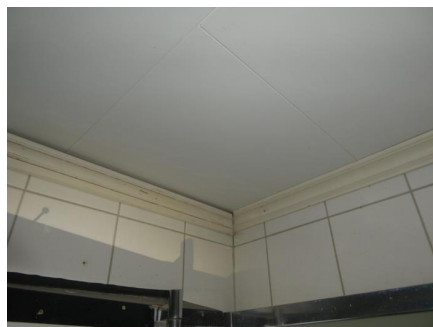
Glippe mellom taklist og himling

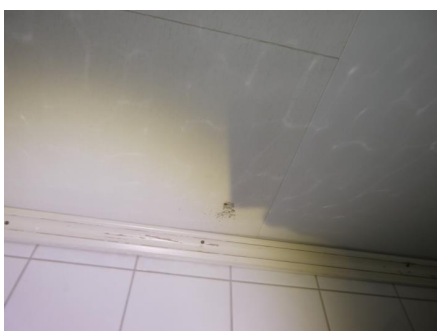
Lokalt observert sopp på overflater av himling som kan skyldes periodevis høy fuktighet, noe dårlig ventilerings.

Lokal sopp i overflater av himling

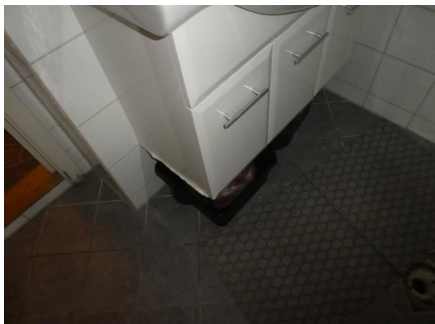
- Det er påvist skader på innredning.

Svelling på innredning

- Lokal utbedring må utføres.

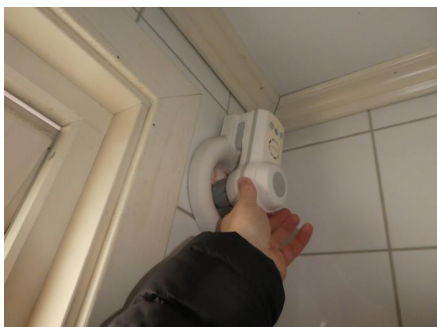
Ventil med behov for ytterligere innfesting.

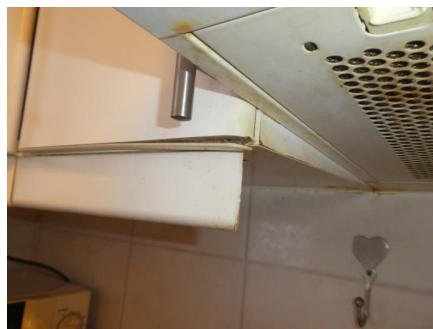
Lokalt observert skade på skapfront.

Skade på skapfront

Lokal utbedring må påregnes.  
TG satt ut fra nevnte punkter.

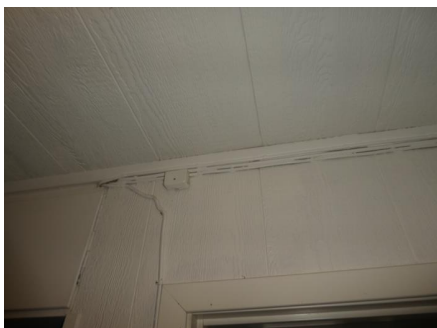
Estetisk ufagmessig ledningsopplegg

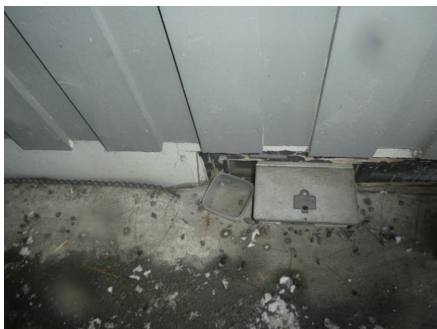
Stedvis påvist knotteplast over terreng, men det er ikke montert topplis der denne er synlig. Dette medfører at vann kan renne på innsiden av fuktsikring. Vindu til kjeller montert under terrengnivå ved carport og dette området er utsatt for fuktinntrengning ved store nedbørsmengder. Observert en del fukt og saltutslag i grunnmur og kjellergulv ved befaring som indikerer sviktende drenering og fuktsikring.

Manglende topplis og vindu til kjeller under gulvnivå på carport

Alder og nevnte punkter tilsier at oppgradering av drenering og fuktsikring må påregnes som nært forestående. TG satt ut fra nevnte punkter og alder.

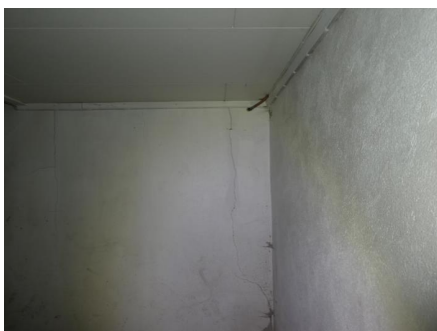
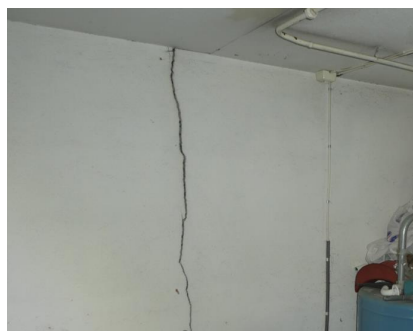
Stedvis store sprekker i grunnmur og kjellergulv samt skjevheter som indikerer setninger i bygget. Avflassing på innsiden av grunnmur enkelte steder.

Sprekk i grunnmur

- Påviste skader må utbedres.
