Storgata 77, 2830 RAUF OSS

**Innholdsrik enebolig med sentral beliggenhet i Raufoss - 2 kjøkken - 2 bad - overbygde verandaer - carport.**

Befaringsdato: 22.02.2024

Rapportdato: 23.02.2024

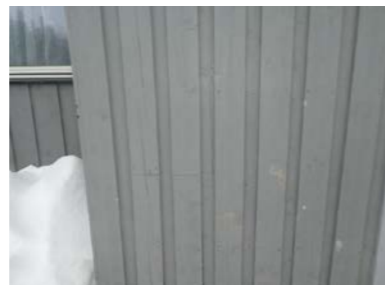
Sprekte panelbord

Skjøt av panelbord som medfører risiko for fuktopptrekk i skjøt. Anbefales skiftet ut med helt bord.

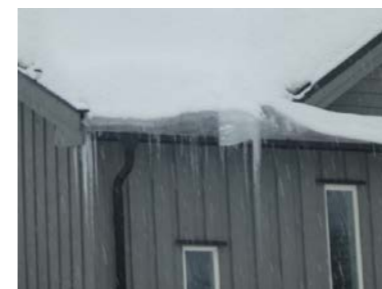
Ising på tak

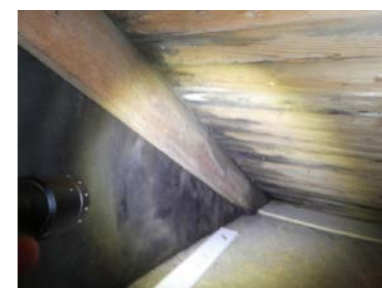
Fuktskjolder og sopp i undertak skyldes lekkasje fra tak.

Fuktskjolder i undertak

Jevnlig overvåking av konstruksjoner på kaldloft anbefales grunnet antatt alder på takteking samt påviste fuktmerker i undertak.

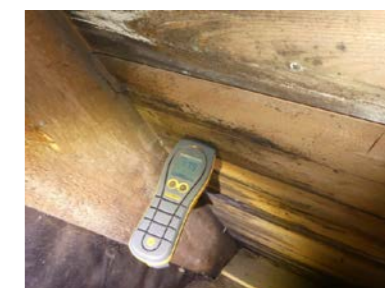
Fuktmåler i undertak der det ble påvist høye fuktverdier

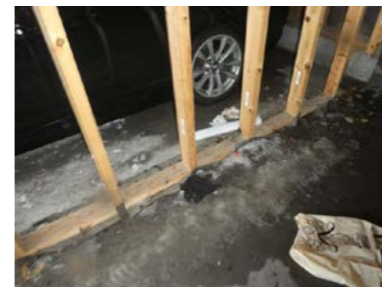
Vegg plassert ned på betongdekke der det er en del fukt.

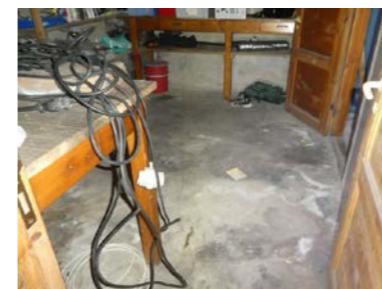
Fukt i gulv og grunnmur indikerer noe sviktende drenering på eiendommen selv om det er opplyst at vestre side er drenert opp igjen i 2011. Observert en del setningssprekker i grunnmur og kjellergulv ved befaring. Dette tyder på noe ustabile grunnmasser og at gulv er uisolert.

Fukt i kjellergulv

- Det må foretas tiltak for å utbedre årsak til fukt-/råteskadene samt utbedre råteskadene
- Det anbefales at alt treverk i kjeller fjernes og at kjelleren har mest mulig åpne murkonstruksjoner med god utlufting.

Ny drenering og fuktsikring må vurderes som nært forestående, men det gjøres likevel oppmerksom på at det er vanskelig å fuktsikre overgang mellom grunn/fundamenter og kjellergulv som kan medføre noe fukt i kjeller selv om det dreneres. Råteskadet treverk må påregnes fjernet. Dette gjelder skillevegger og dører i kjeller.

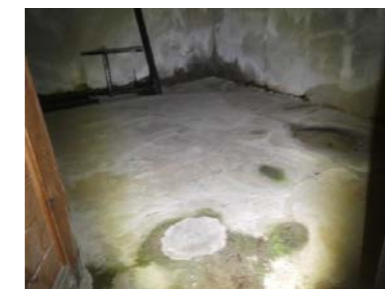
Fukt og setningssprekker i kjellergulv

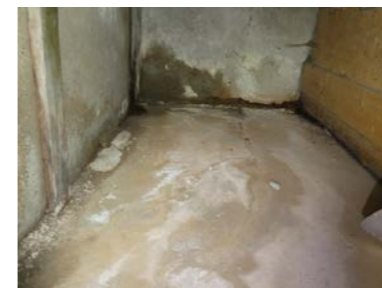
Fukt og setningssprekker i kjellergulv

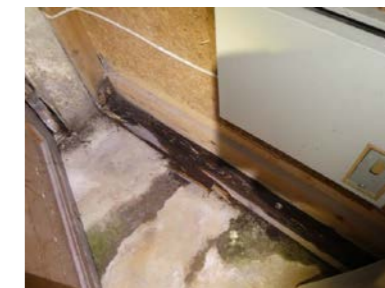
Råte observert i treverk mot gulv i kjeller og dette skyldes fukt i kjellergulv. Høy luftfuktighet i kjeller påvist ved befaring.

Råte i vegg mot kjellergulv

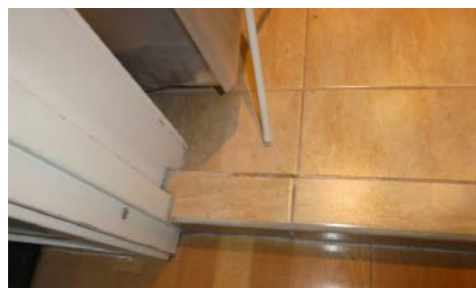
Sprekk i flis

Lokale utbedringer må påregnes.

Utbedring av fallforhold er ikke anbefalt som et enkeltstående tiltak da det er oppkant ved terskel. Forutsatt at det er membran på oppkant ved terskel da dette isåfall vil medføre at lekkasjevann ikke renner ut av rommet.  
TG satt ut fra nevnte punkter.

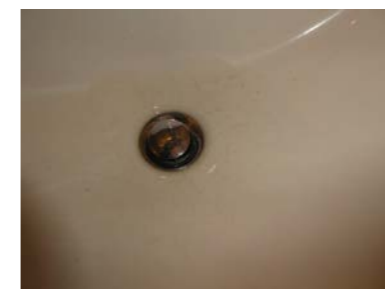
Overflatesprekker i servant

- Det må gjøres tiltak for å lukke avviket.

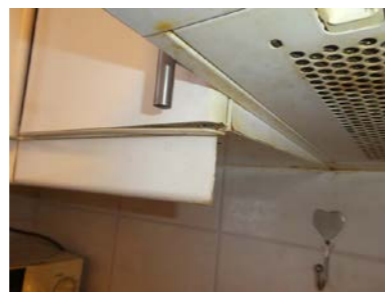
Kjøkken 1. Etg

Skade på skapfront

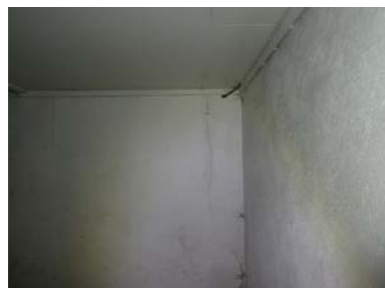
Stedvis store sprekker i grunnmur og kjellergulv samt skjelheter som indikerer setninger i bygget.

Sprekk i grunnmur

- Påviste skader må utbedres.

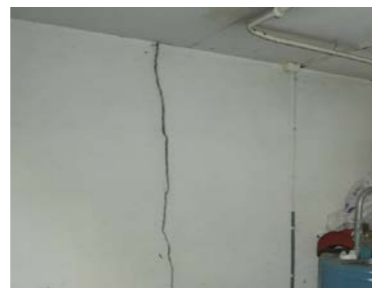
Sprekk i grunnmur
