Tilstandsrapport

Enebolig

Storgata 77, 2830 RAUFOSS

Befaringsdato: 03.03.2025

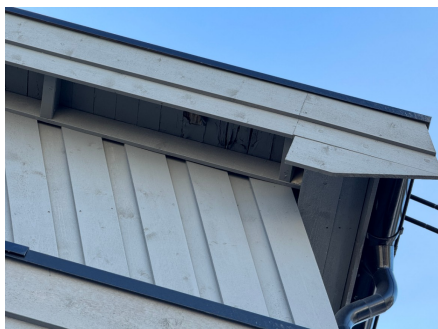
Observert fuktmerker i undertak ved besiktigelse av kaldloft som indikerer noe lekkasje fra tak. Råteskader i undertak på takutsikk lokalt observert. Fukt skjolder på vegg og i himling på bod med utvendig adkomst i 2. Etg indikerer noe lekkasje.

TG 3 gitt grunnet at det lokalt er indikasjoner på noe lekkasje fra tak.

Fuktskade i undertak på takutstikk

Kostnadsestimat gjelder kun utbedring av lokale lekkasjer og ikke omlegging av hele taket selv om dette antatt må påregnes som nært forestående pga. antatt alder.

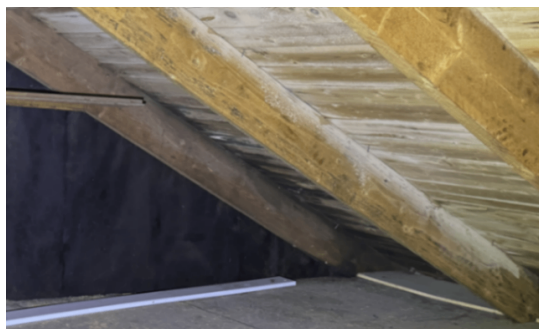
Fukt i undertak

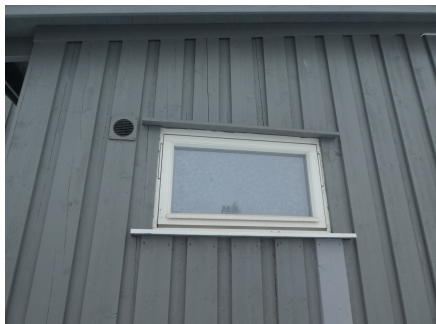
Enkelte sprekker i panelbord observert.

Sprekte panelbord

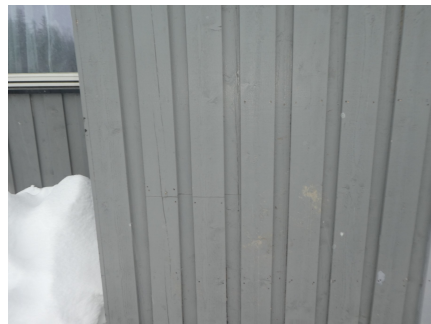
Skjøt av panelbord som medfører risiko for fuktopptrekk i skjøt. Anbefales skiftet ut med helt bord.

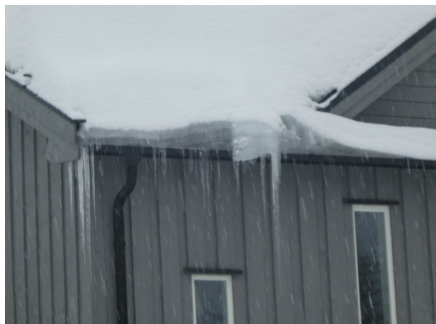
Ising på tak

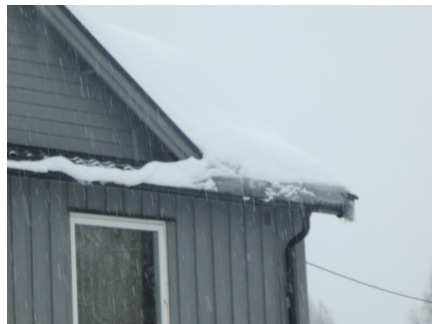
Ising på tak

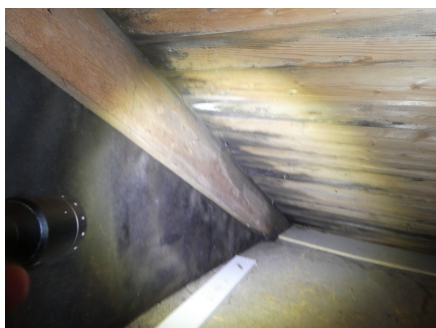
- Det er begrenset/dårlig ventilering av takkonstruksjonen.
- Det er påvist fuktskjolder/skader i takkonstruksjonen.

Fuktskjolder og sopp i undertak skyldes lekkasje fra tak.

Fuktskjolder i undertak

Jevnlig overvåking av konstruksjoner på kaldloft anbefales grunnet antatt alder på taktekking samt påviste fuktmerker i undertak.

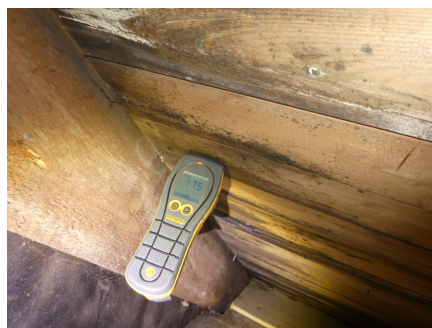
Fuktmåler i undertak der det ble påvist høye fuktverdier

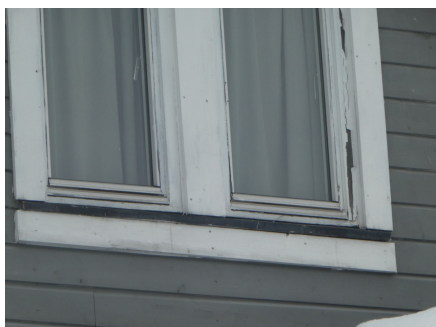
Slitasje på vinduer i loftsetasje

Med tanke på alder må utskifting påregnes som nært forestående selv om det ikke er observert skader utover normal slitasje etter alder ved befaring. Utskifting av lister på vindu i bad må påregnes.

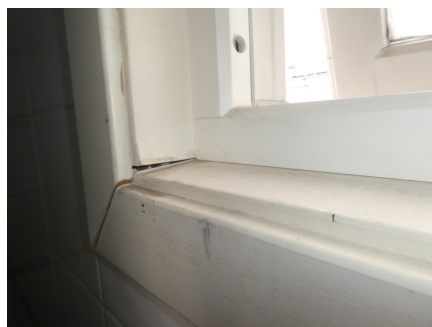
Ufagmessig montering av lister på vindu i bad samt noe fuktskader i utforinger og lister observert ved befaring.

Ufagmessig montering av lister på bad

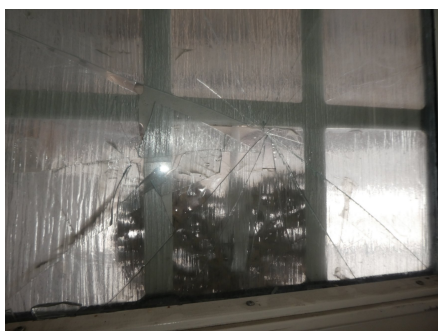
Sprekt glass i dør til bod.

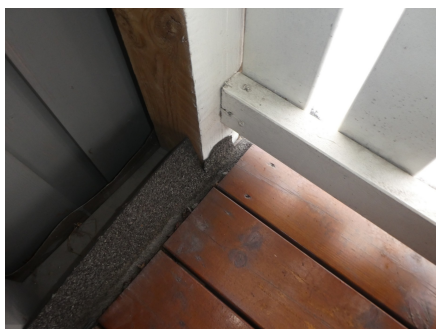
Fuktmerker inne i bod på veranda tyder på at det er noe utettheter i taktekkingen.

Overgang av papptekking på gulv av veranda over carport som kan medføre noe utettheter.

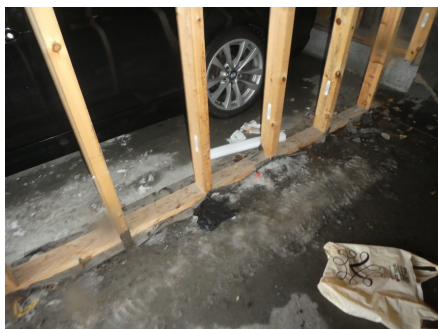
Carport ved inngang er oppført med murte lecablokker over betongdekke på grunn under vegger av bindingsverk. Utvendig kledd med trepanel. Vegg av bindingsverk mellom biloppstillingsplasser. Pulttakkonstruksjon i tre som er tekket med papp. Papptekking var snødekt ved befaring og derfor ikke vurdert. Deler av carport er tekket med metallplater der det ikke er undertak. Vegg inne i carport er montert direkte på betongdekke der det var en del fukt ved befaring. Fukt på gulv skyldes at det er fall på gulv inn mot vegg i biloppstillingsplass. Dette kan over tid medføre råte i treverk ned mot betonggulv.

Vegg plassert ned på betongdekke der det er en del fukt.

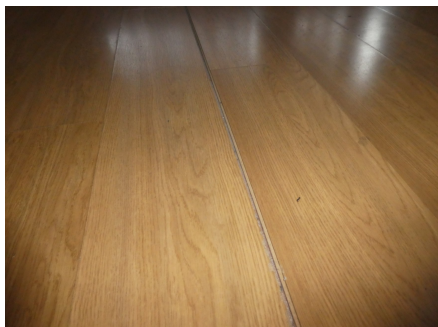
Skjøter av laminatgulv har glidd fra hverandre i enkelte rom og det er observert skade på overflater lokalt.
Overflatearbeider er stedvis ufagmessig avsluttet.

Gulvbord som har glidd fra hverandre

Vedlikehold og utskifting av enkelte overflater må påregnes.
TG satt ut fra nevnte punkter.

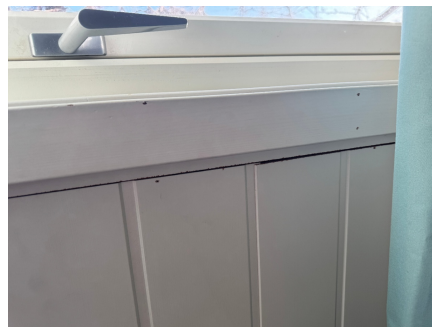
Ufagmessig utførelse av overflatearbeider

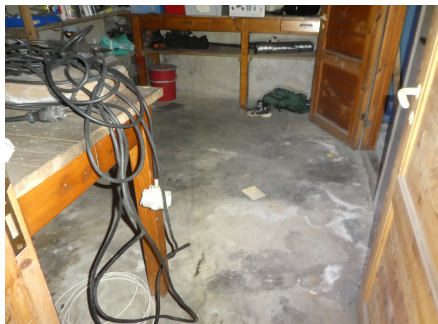
- Det er påvist indikasjoner på noe fuktgjennomtrenging i kjellergulv.
- Det er påvist indikasjoner på noe fuktgjennomtrenging inn i kjellermur.
- Det er påvist synlige fukt/råteskader i treverk i underetg./kjeller, hulltaking er derfor ikke nødvendig

Fukt i gulv og grunnmur indikerer noe sviktende drenering på eiendommen selv om det er opplyst at vestre side er drenert opp igjen i 2011. Observert en del setningssprekker i grunnmur og kjellergulv ved befaring. Dette tyder på noe ustabile grunnmasser og at gulv er uisolert. Råte observert i treverk mot gulv i kjeller og dette skyldes fukt i kjellergulv. Høy luftfuktighet i kjeller påvist ved befaring. Fram til rundt 1970 ble de fleste kjellere bygd uten nevneverdig fuktsikring eller isolasjon, og var kun egnet som grovlag. Selv med utvendige fuktsikringstiltak kan gamle fundamenter fortsatt stå i kontakt med fuktig byggegrunn. Fundamenter uten drenerende og kapillærbrytende underlag er vanskelige å utbedre.

Fukt i kjellergulv

- Det må foretas tiltak for å utbedre årsak til fukt-/råteskadene samt utbedre råteskadene
- Det anbefales at alt treverk i kjeller fjernes og at kjelleren har mest mulig åpne murkonstruksjoner med god utlufting.

Ny drenering og fuktsikring må vurderes som nært forestående, men det gjøres likevel oppmerksom på at det er vanskelig å fuktsikre overgang mellom grunn/fundamenter og kjellergulv som kan medføre noe fukt i kjeller selv om det dreneres. Råteskadet treverk må påregnes fjernet. Dette gjelder skillevegger og dører i kjeller.

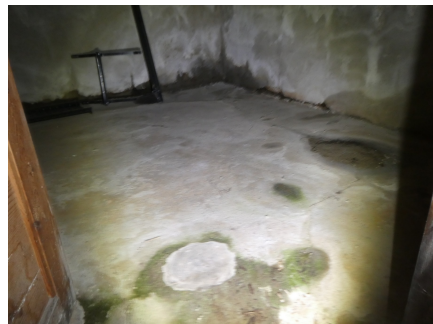
Fukt og setningssprekker i kjellergulv

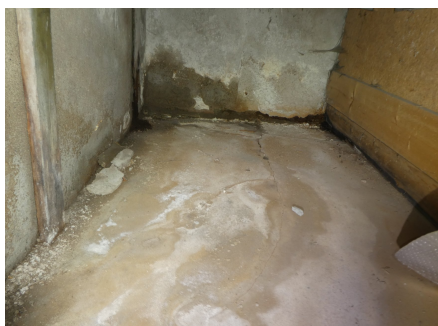
Fukt og setningssprekker i kjellergulv

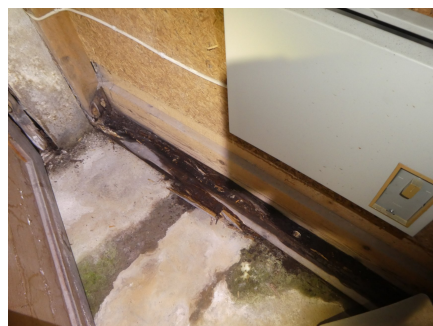
Råte i vegger mot kjellergulv

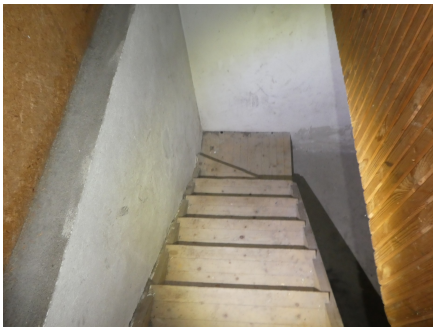
TG 3 gitt grunnet manglende rekkverk.

Trapp til kjeller uten rekkverk

- Rekkverk må monteres for å lukke avviket.

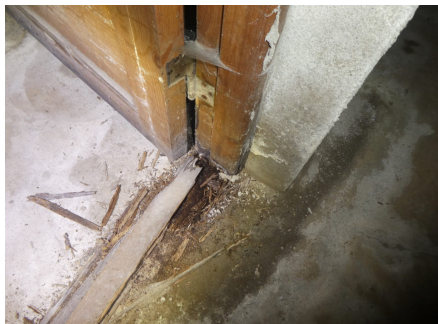
Dører i kjeller har lokalt råteskader.

Råte i karm på dør i kjeller

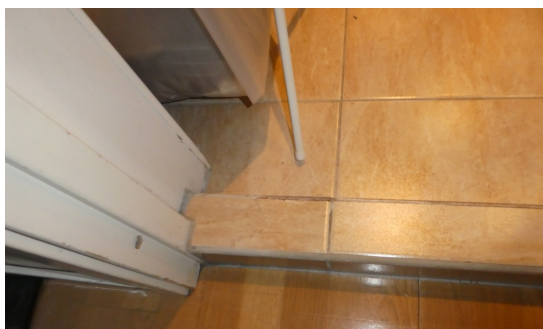
- Det er påvist at noen fliser har bom (hulrom under).
- Det er påvist avvik i fallforhold til sluk i forhold til krav i forskrift på byggetidspunktet.
- Det er påvist sprekker i fliser.

Sprekk i flis

Utbedring av fallforhold er ikke anbefalt som et enkeltstående tiltak da det er oppkant ved terskel. Forutsatt at det er membran på oppkant ved terskel da dette isåfall vil medføre at lekkasjevann ikke renner ut av rommet.

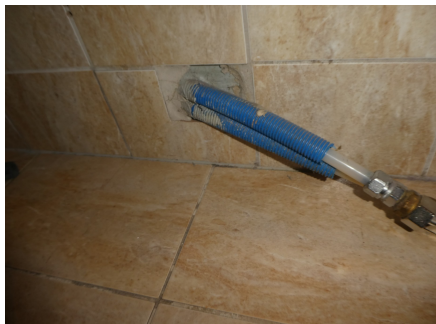
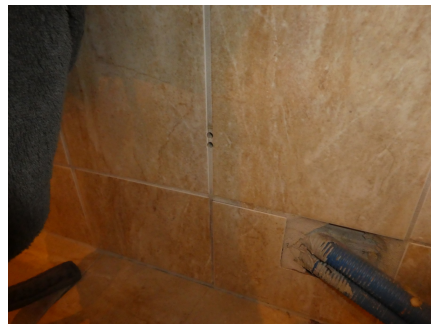
Rørgjennomføring i vegg til tidligere badekar. Området rundt rørgjennomføring må påregnes noe utettheter grunnet at det ikke er synlig bruk av mansjett. Hull i overflater

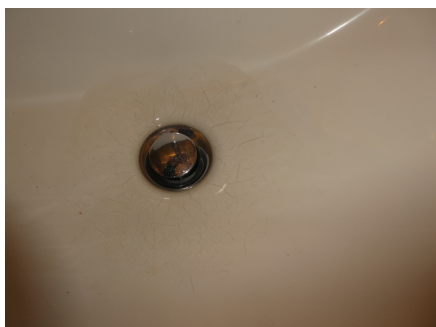
Noe sprekker i overflater nede i servant observert.

Overflatesprekker i servant

- Det må gjøres tiltak for å lukke avviket.

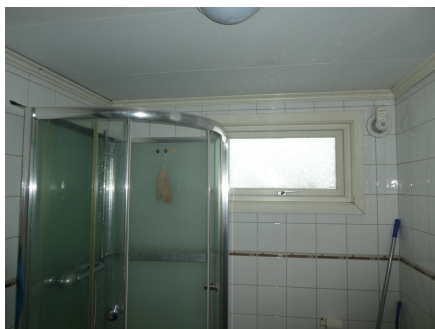
- Det er vindu/dør med ikke fuktbestandige materialer i våtsonen (ved vask, dusj, badekar, osv.), løsningen eller byggematerialet er uegnet

Vindu plassert i våtzone

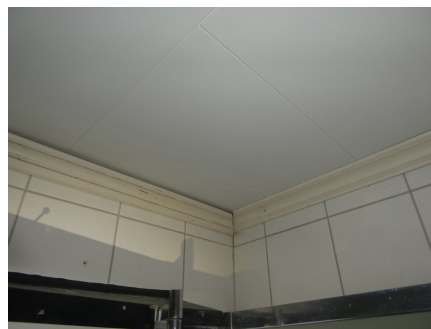
Glippe mellom taklist og himling

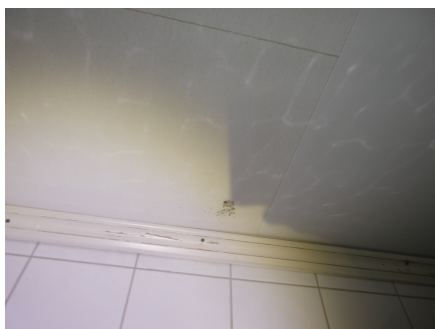
Lokalt observert fuktmerker/mugg på overflater av himling som kan skyldes periodevis høy fuktighet, noe dårlig ventilering.

Lokal sopp i overflater av himling

Rengjøring av overflater må påregnes.

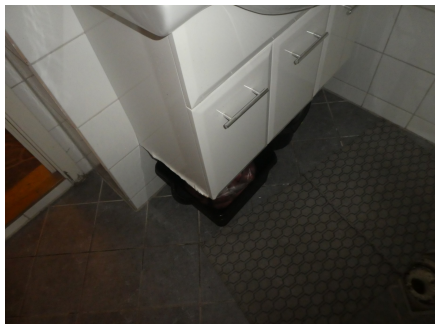
- Det er påvist skader på innredning.

Svelling på innredning

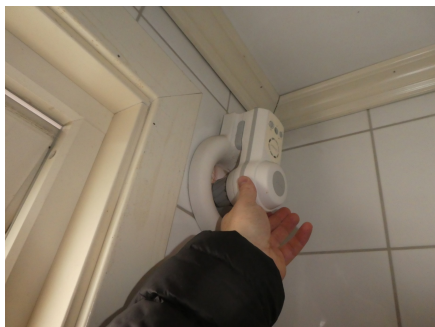
Ventil med behov for ytterligere innfesting.

Ytterligere innfesting av avtrekksvifte anbefales sammen med etablering av tilluft.

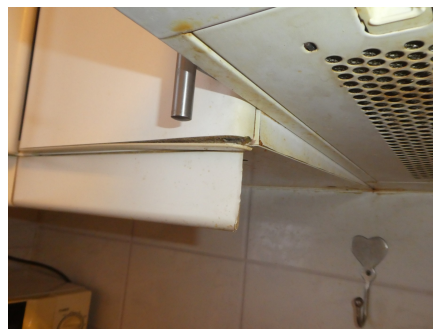
Skade på skapfront

Lokal utbedring må påregnes.

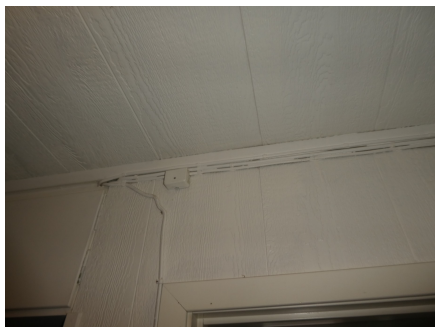
Estetisk ufagmessig ledningsopplegg

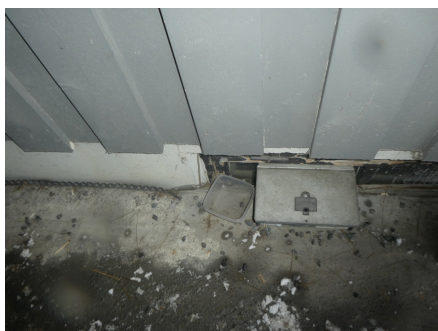
Manglende topplist og vindu til kjeller under gulvnivå på carport

- Tiltak for redrenering rundt boligen kan ikke utelukkes.

Alder og nevnte punkter tilsier at oppgradering av drenering og fuktsikring må påregnes. TG satt ut fra nevnte punkter og alder.

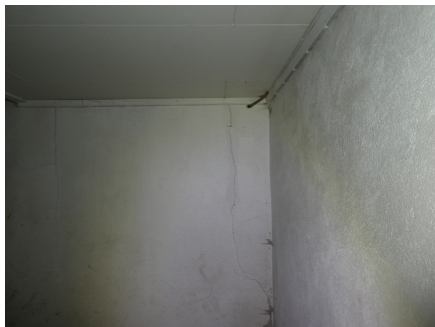
Sprekk i grunnmur

Utbedring av nevnte forhold må påregnes.
Kostnader med dette kan variere etter omfang.
Kostnadsestimat under gjelder anslått billigste utbedringskostnad med utbedring av sprekker.
Utskifting av masser er naturlig å utføre ved drenering.
TG satt ut fra en del setningsskader i grunnmur og kjellergulv.
Kostnader må påregnes avvik ut fra valgt løsning og evt. omfang når man graver opp rundt bygningen.

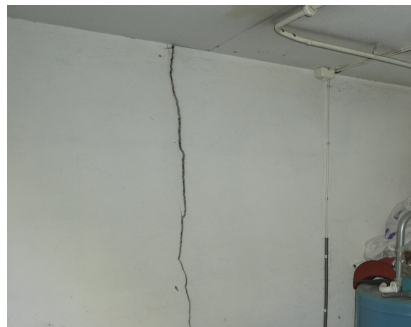
Sprekk i grunnmur
