# Tilstandsrapport

Boligbygg med flere boenheter

Såvegen 3, 2050 JESSHEIM

Befaringsdato: 25.02.2025

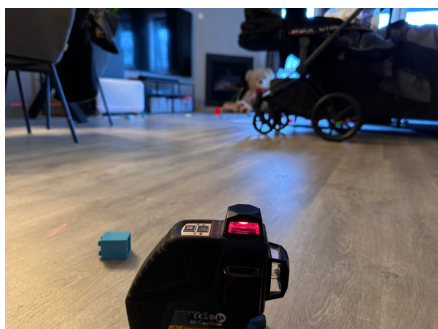
- Det er målt høydeforskjell på mellom 15-30 mm gjennom hele rommet. Tilstandsgrad 2 gis med bakgrunn i standardens krav til godkjente måleavvik.

Stue er det registreres et høydeavvik på ca. 2cm.

Kjøkken er det registreres et høydeavvik på ca. 1cm.

- For å få tilstandsgrad 0 eller 1 må høydeforskjeller rettes opp. Det vil imidlertid sjelden være økonomisk rasjonelt som et enkeltstående tiltak i en bolig som dette. Dersom boligen en gang skal renoveres, kan man vurdere slike tiltak.

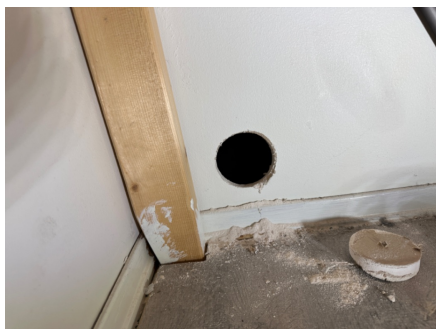
### Fukt i tilleggende konstruksjoner

Det ble utført hulltaking i tilstøtende vegg. Det er bunnsvill av stål og derfor ikke mulig og måle med pigger. Det ble utført fuktmåling med en fuktsøker på gulv og vegger uten å registrere noe unormal fukt.

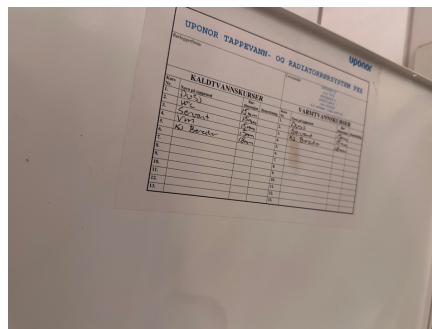
Synlig vannrør av materialtype rør- i- rør system. Øvrig anlegg ligger skjult.  
Anlegget er kun visuelt besiktiget da dette krever spesielt utstyr og kompetanse.  
Ingen synlige lekkasjer på lett tilgjengelige steder.
