Tilstandsrapport

Enebolig

Eventyrveien 19, 1391 VOLLEN

Befaringsdato: 23.09.2024

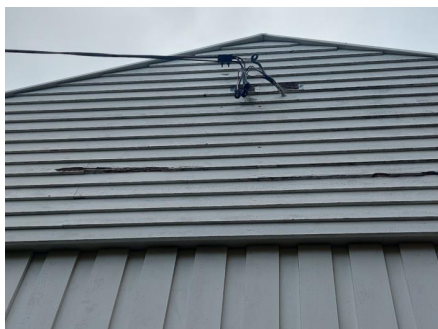
TG 2 Veggkonstruksjon

- Det er ingen eller liten lufting i nedre kant av kledning mot grunnmur.
- Det er påvist spredte råteskader i bordkledningen.

Panel er montert uten lufting, dette var vanlig byggeskikk ved byggeår.

- Lokal utbedring må utføres.

Lufting bør utbedres ved eventuell fremtidig utskifting av panel/etterisolering. Råteskadete panelbord må skiftes.

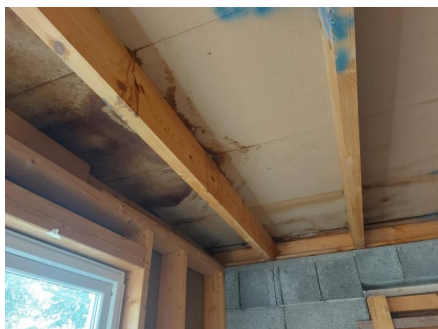
- Åpninger i rekkverk er ikke i henhold til krav i dagens forskrifter.
- Det er påvist fukt/råteskader i konstruksjonen.
- Mer enn halvparten av forventet brukstid er passert på tettesjikt/membran.
- Rekkverket er for lavt i forhold til dagens krav til rekkverkshøyder.
- Tekkingen på balkong/terrasse har utettheter.

Det er synlige fuktskjolder fra undersiden av verandaen, lekkasje i tettesjikt/membran.

Tekking, overflater og rekkverk må utbedres.

Kostnadsestimat: 50 000 - 100 000

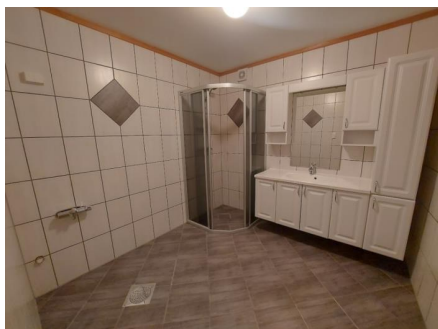
TG:3 gis som en automatisk konsekvens av oppføringstidspunkt på våtrommet og at forskriftskrav ikke er oppfylt. Gjenværende brukstid er usikker grunnet alder og byggemåte.

Kostnadsestimat: Over 300 000

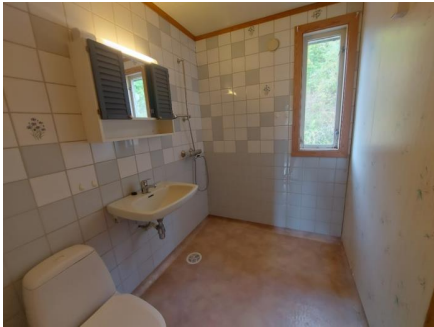
TG:3 gis som en automatisk konsekvens av oppføringstidspunkt på våtrommet og at forskriftskrav ikke er oppfylt. Gjenværende brukstid er usikker grunnet alder og byggemåte.

Kostnadsestimat: Over 300 000

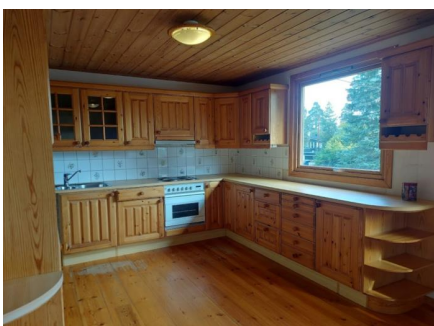
- Det er avvik:

Oppussing må påregnes.
