# Tilstandsrapport

📍 Parkveien 3 , 1940 BJØRKELANGEN

# gnr. 73, bnr. 415, snr. 3

Befaringsdato: 12.11.2025

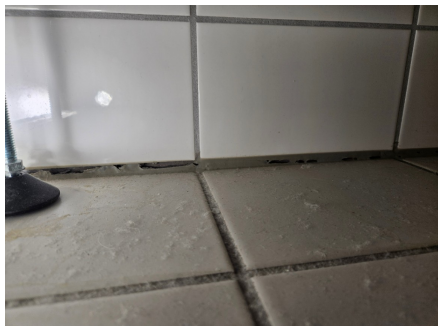
- Det er påvist at høydeforskjell fra topp slukrist til gulv/synlig topp membran ved dørterskel er mindre enn 25 mm.

Høydeforskjellen ble målt til ca. 15 mm.

Det er skade på silikonfug i overgang vegg og gulv.

Skadet silikonfug.

Overgang mellom vegg og gulv må silikoneres på nytt for å lukke avviket.
