# Tilstandsrapport

📍 Sons gate 3 F, 0654 OSLO

# gnr. 231, bnr. 424

Oppdragsnr.: 22617-1062

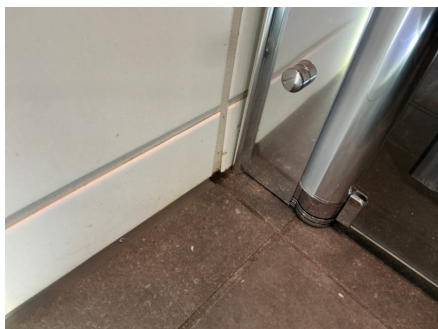
- Det er registrert svertesopp på fuger.

Svertesopp på fug.

Soppen bør fjernes ved grundig vask eller utskifting av fugemasse avhengig av hvor dypt den sitter.

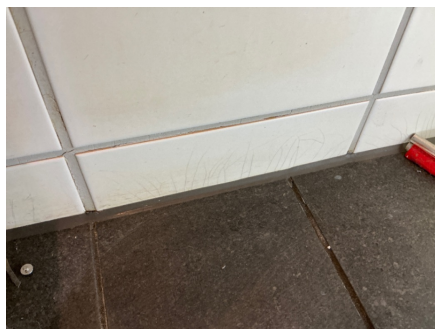
- Det er synlig krakkelering i fliser. Krakkelering er små sprekker i flisens glasur, og på bad skyldes det som regel temperatur- og fuktvariasjoner eller spenninger mellom underlaget og flisen.

Krakkeleringer i fliser.

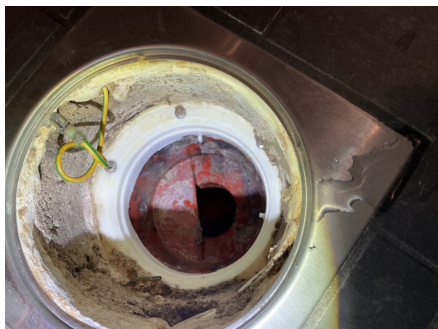
- Membranen har passert halvparten av forventet levetid.

Når membranen eldes, svekkes den gradvis og kan utvikle mindre utettheter som slipper fukt ned i konstruksjonen. Hvor raskt dette skjer avhenger av kvalitet, utførelse og bruk, og regelmessig tilsyn er viktig. En full oppgradering med nytt tettesjikt må påregnes på sikt, selv om det er vanskelig å si nøyaktig når.

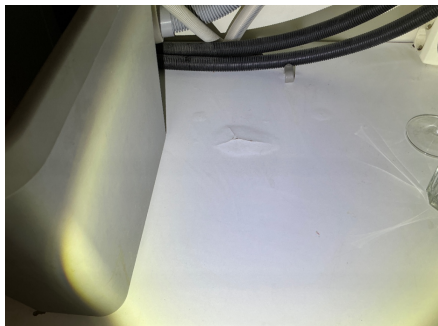
- Det er avvik:
  - Det er fuktskader i innredningen under kjøkkenvasken. Viser at området har vært utsatt for vann.
  - Innredningen har svellinger. Svelling tyder på tidligere fuktpåkjenning.

Svellinger i innredningen
