# Tilstandsrapport

Boligbygg med flere boenheter

Fjukstubben 16, 2150 ÅRNES

Befaringsdato: 15.05.2025

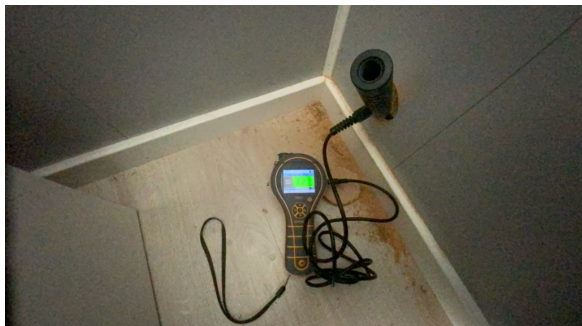
## TG 1 Rom Under Terreng

Gulvet har laminat. Veggene har plater. Hulltaking er foretatt uten å påvise unormale forhold. Hulltaking er foretatt ved/i Soverom. Fuktkvotemåling (vekt%) i konstruksjonen ble målt til 7.

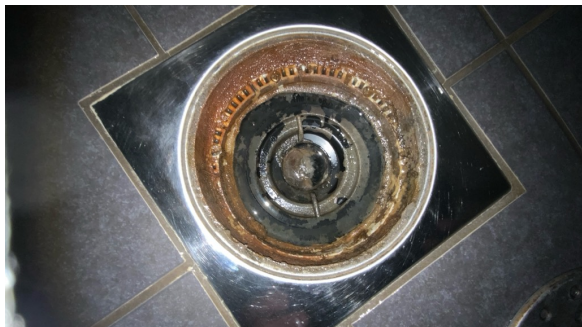
## TG 1 Sluk, membran og tettesjikt

Det er plastsluk og smøremembran med dokumentert utførelse.

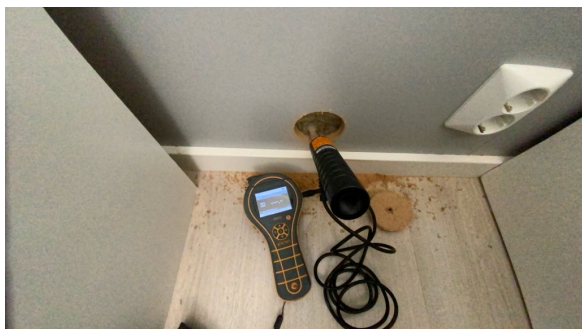
### TG 0 Tilliggende konstruksjoner våtrom

Hulltaking er foretatt uten å påvise unormale forhold. Hulltaking er foretatt ved/i Soverom.

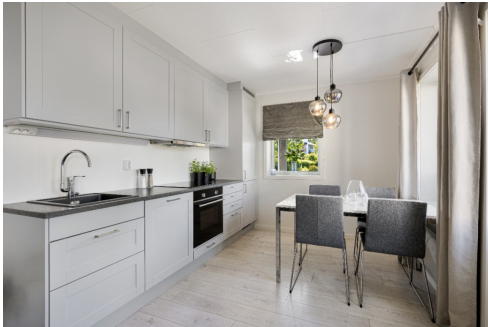
### TG 1 Overflater og innredning

Kjøkkenet har Norema innredning med profilerte fronter. Benkeplaten er av laminat. Det er integrert kjøl/fryseskap og oppvaskmaskin. Nedfelt platetopp og innebygget stekeovn. Etablert vannstoppsystem med føler under innredningen og komfyrvakt.
