# Tilstandsrapport

Boligbygg med flere boenheter

Olsvikåsen 5 , 5183 OLSVIK

Befaringsdato: 02.01.2026

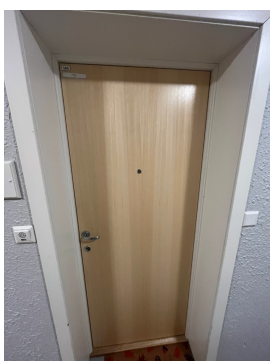
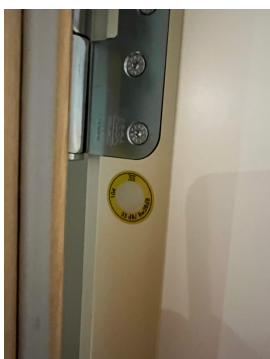
### TG 1 Dører

Bygningen har brann- og lydklassifisert entrédør, malt Nordan balkongdør i tre fra 2003. Borettslaget har vedlikeholdsansvaret for denne bygningsdelen.

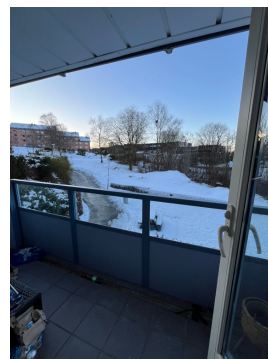
### TG 1 Balkonger, terrasser og rom under balkonger

Balkong med tilkomst fra stue, flislagt gulv. Oppmålt til 4.7m2

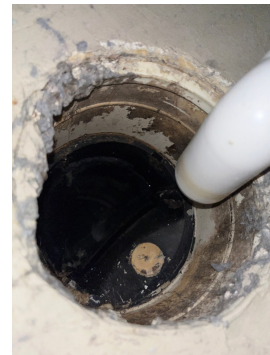
#### TG 2 Sluk, membran og tettesjikt

Det er plastsluk og vinylbelegg som tettesjikt.

- Mer enn halvparten av forventet brukstid er passert på membranløsningen.

Overflatene må byttes for å oppnå TG0/TG1

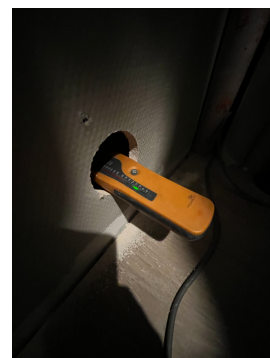
#### TG 0 Tilliggende konstruksjoner våtrom

Hulltaking er foretatt uten å påvise unormale forhold. Hulltaking er foretatt i Bod bak dusjkabinett .

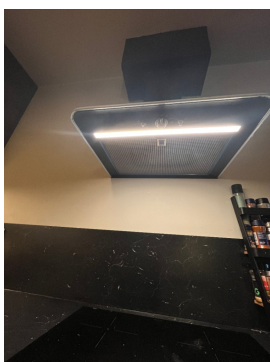
## TG 2 Avtrekk

Det er kjøkkenventilator med kullfilter.

- Det er kun kullfilterventilator på kjøkkenet og heller ikke andre forserte/mekaniske avtrekksløsninger fra kokesonen.

- Det er vanskelig å etablere andre løsninger.

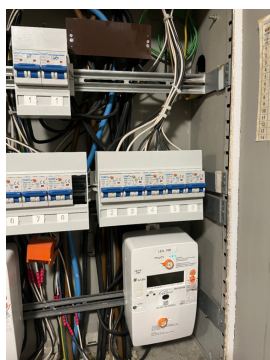
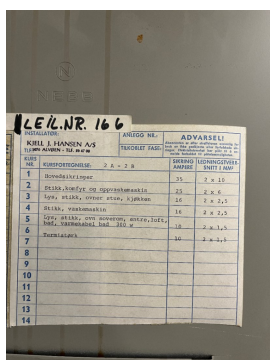
## TG 2 Elektrisk anlegg

Sikringsskap/svakstrømskap er plassert i fellesgang.

Sikringsskap med automatsikringer.

Merk at takstmann ikke har elektrofaglig kompetanse. På generelt grunnlag anbefales det utvidet kontroll av el-anlegg ved eierskifte. Ved nærmere ettersyn av autorisert personell kan det forekomme avvik og kostnader til utbedring som ikke vil bli oppdaget ved en forenklet gjennomgang iht. NS3600

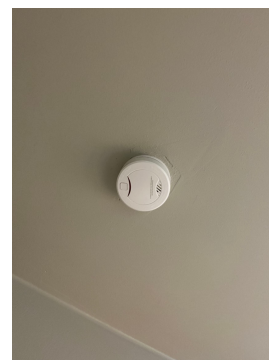
Det er montert røykvarslere og er brannslukningsapparat i boligen.
