# Tilstandsrapport

Enebolig

Vabråten 132 , 1392 VETTRE

Befaringsdato: 14.01.2026

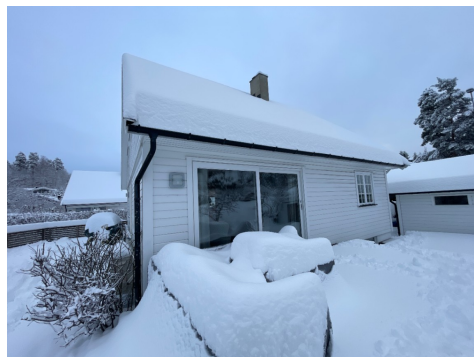
Siden taket (takkonstruksjon, taktekking og skorstein) kun er observert fra bakkenivå, er vurderingen begrenset av dette. Det er ikke sikkerhetsmessig forsvarlig å bevege seg ut på taket eller observere fra stige. Selv om det ikke er avdekket skader under befaringen, betyr ikke dette at det ikke foreligger skader som en besiktigelse på taket kan avdekke. Vær oppmerksom på denne risikoen. En undersøkelse av taket kan utføres av en fagperson under tilstrekkelige sikkerhetsforhold. Forventet levetid/tid for utskiftning for yttertak med betongtakstein er 60 år.

Det bør gjennomføres en grundigere undersøkelse av taket av fagperson når forholdene tillater det, for å avdekke eventuelle skjulte skader.

Konsekvensen av manglende kontroll er at skader på taktekking eller undertak kan forbli uoppdaget, noe som kan føre til lekkasjer og påfølgende skader på underliggende konstruksjoner.

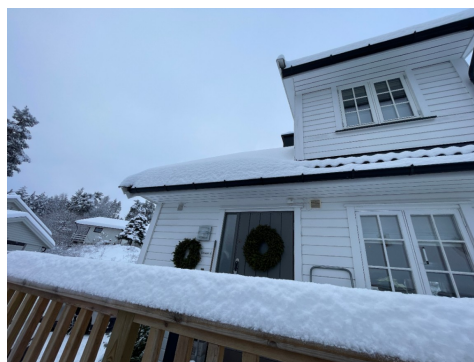
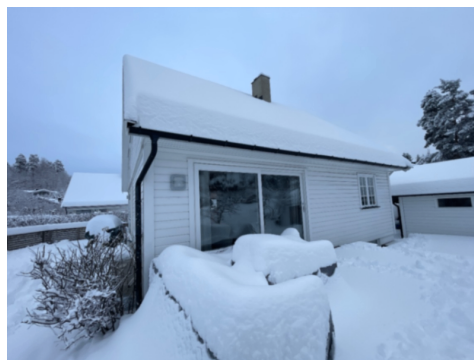
### TG 3 Nedløp og beslag

Nedløp og beslag er utført i plastbelagt stål. Skorstein over tak med pusset pipeløp. Taket er ikke forsvarlig å inspisere av sikkerhetsmessige årsaker.

Manglende snøfangere medfører økt risiko for snø- og isras, noe som kan føre til personskade eller skade på eiendom.

Det anbefales heldekkende pipebeslag for å redusere risikoen for fuktopptak i pipeelementene ved langvarig nedbør.

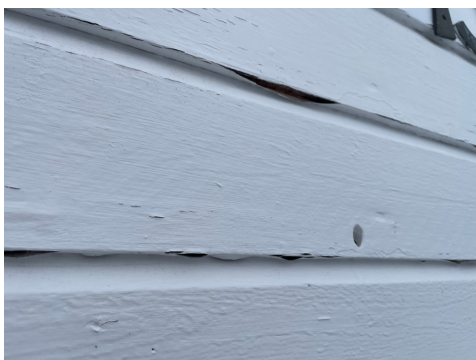
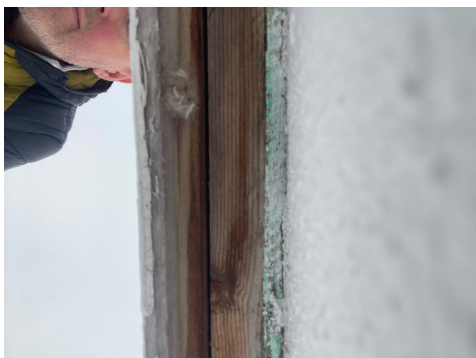
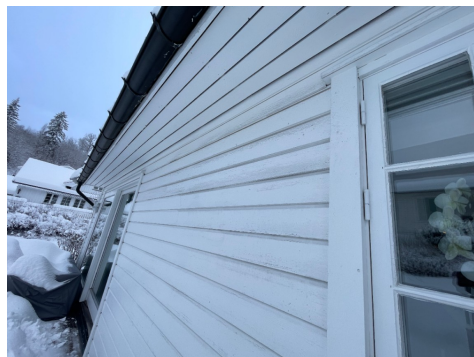
## ! TG 2 Veggkonstruksjon

Manglende eller utilstrekkelig lufting i nedre kant av kledningen kan føre til opphopning av fukt, som over tid kan gi økt risiko for råte- og fuktskader i kledning og underliggende konstruksjon.

Det bør utbedres overflatebehandling og iverksettes tiltak mot svertesopp for å hindre videre utvikling av skader.

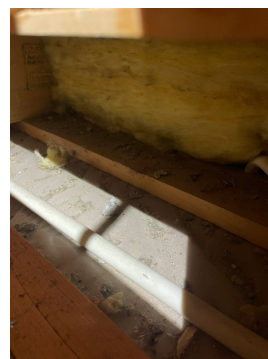
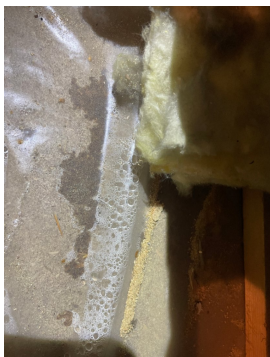
## ! TG 2 Takkonstruksjon/Loft

Konsekvensen av manglende isolasjon og svekket dampsperre er økt risiko for kondens, fuktskader og mulig utvikling av mugg og råte i takkonstruksjonen.

Det bør etterisoleres der det mangler isolasjon, og dampsperran bør utbedres for å sikre tilstrekkelig tetthet.

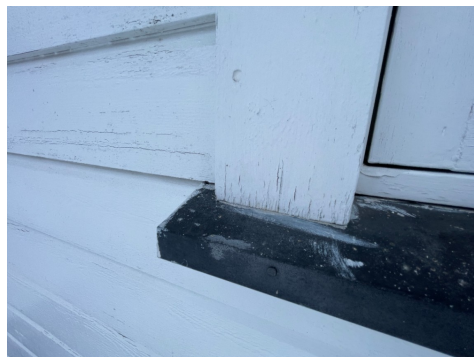
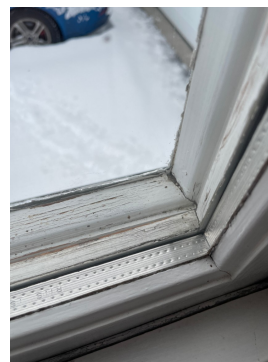
## TG 2 Vinduer

- Det er påvist avvik rundt innsettsingsdetaljer.
- Karmene i vinduer er slitte og det er sprekker i treverket.

Det bør etableres tilstrekkelig klaring mellom omramming og vannbrett for å hindre fuktopptrekk i treverket og sikre god uttørring. Manglende klaring kan føre til redusert levetid på vinduene og økt risiko for råteskader.

Tetting rundt vinduene bør kontrolleres nærmere dersom det oppstår tegn til luft- eller vannlekkasje, for å unngå inntrenging av fukt og påfølgende skader på konstruksjonen.

Avflassing av maling på vinduskarmer bør utbedres for å beskytte treverket mot fukt og forlenge vinduenes levetid.

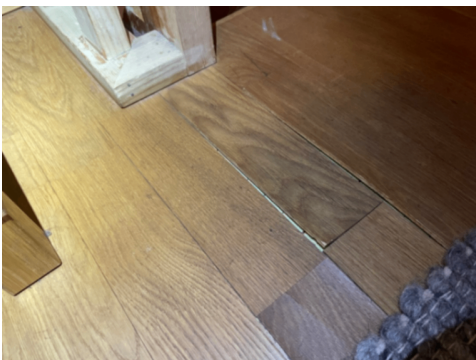
### TG 2 Overflater

- Det er påvist skader på overflater.

Parkettgulvet ved trappen har tegn til eldre fuktskade, hvor gulvet stedvis er delaminert.

Parkettgulvet ved trappen bør utbedres eller skiftes ut for å hindre videre skadeutvikling og redusere risiko for fuktrelaterte problemer, samt for å ivareta estetikk og funksjon.

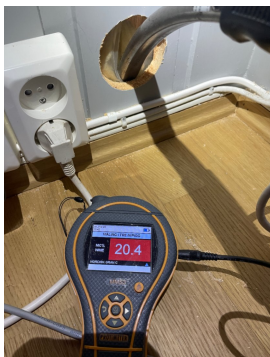
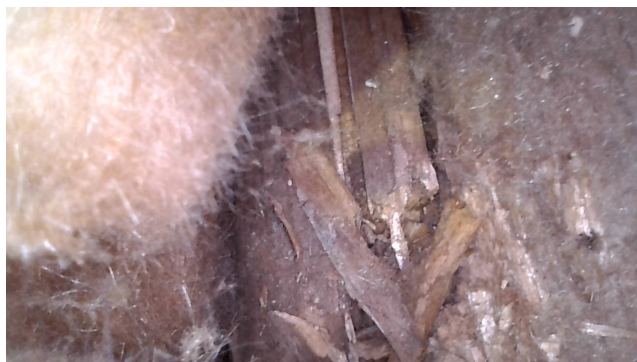
Det er observert riss i betonggulvet på boden.

Ved hulltaking ble det påvist tørråte i bunnsvill samt forhøyet fuktinnhold i trekonstruksjonen. Høy luftfuktighet kan over tid føre til muggvekst eller sverting av materialer, og materialer og konstruksjoner kan bli ødelagt. Dette skyldes at veggen tidligere har vært utsatt for fukt, og det ble på befæringsdagen påvist en forhøyet fuktverdi.

Det ble påvist dampspærre (plast) i utlektet vegg mot mur. Dampspærrens funksjon er å hindre fuktvandring fra inneluften inn i veggkonstruksjonen, men i utlektede vegger mot mur kan dette føre til opphopning av fukt og økt risiko for fuktskader. Dette er ikke en anbefalt løsning i dag.

Det må foretas ytterligere undersøkelser for å kartlegge omfanget av fukt- og råteskadene.

Konsekvensen av manglende utbedring er økt risiko for videre råte- og fuktskader, samt mulig muggvekst og forringelse av innneklima.

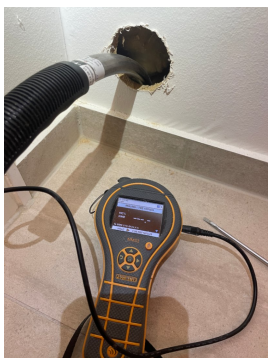
- Det er avvik:
- Det er uegnede materialer i våtsoner.

Det er benyttet trepanel bak dusjkabinettet, noe som anses som et uegnet materiale i våtsonen. ihht NS 3600:2018. Dette medfører økt risiko for fuktskader og redusert levetid på konstruksjonen.

Uegnede materialer i våtsonen bør fuktbeskyttes eller skiftes ut for å redusere risikoen for fuktskader og forlenget levetid på konstruksjonen. Dersom tiltak ikke gjennomføres, kan det oppstå skader på veggkonstruksjonen som følge av vanninntrengning. Man MÅ fortsette bruken av lukket kabinett da trepanel ikke vil tåle en direkte fuktpåkjenning.

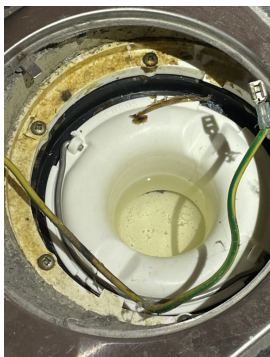
### TG 2 Sluk, membran og tettesjikt

Det må benyttes lukket dusjkabinett, da det ikke er noen form for membran/tettesjikt i våtsonen.

Det bør innhentes dokumentasjon på utført membran/tettesjikt. Manglende dokumentasjon medfører usikkerhet om utførelsen, noe som gir økt risiko for lekkasjer og fuktskader i konstruksjonen.

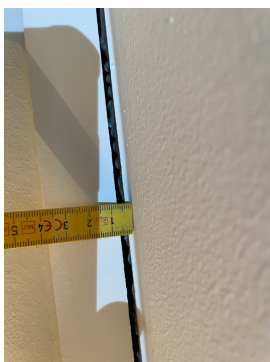
### TG 2 Overflater og konstruksjon

- Det er ikke påvist tilfredsstillende løsning for å synliggjøre lekkasje fra innebygget sistene.
- Toalettrom har kun naturlig avtrekk fra rommet, NS 3600 krever mekanisk avtrekk for å kunne gi TG 0/1.

Det bør også etableres en løsning som gjør det mulig å oppdage eventuelle lekkasjer fra den innebygde sisternen, for å redusere risikoen for skjulte vannskader i konstruksjonen.

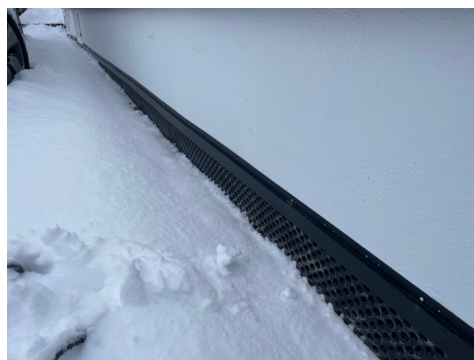
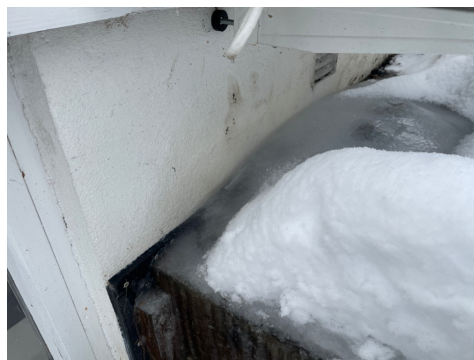
Isdannelse under varmepumpen medfører økt fuktbelastning mot muren og bør utbedres. Eier opplyser at de venter på å få utført service på varmepumpen for å unngå den kraftige isdannelsen som ble avdekket på befaringsdagen.

Det bør vurderes å gjennomføre ytterligere undersøkelser av dreneringen for å avdekke eventuell funksjonssvikt, da mer enn halvparten av forventet levetid er overskredet. Manglende tiltak kan medføre økt risiko for fuktinntrengning og skader på bygningskonstruksjoner.

Isdannelse under varmepumpen bør utbedres for å redusere fuktbelastningen mot muren, da dette kan føre til økt risiko for fuktskader i kjeller og forringet innemiljø.
