# Tilstandsrapport

Enebolig

Løsvingen 46, 7712 STEINKJER

Oppdragsnr.: 21983-1046

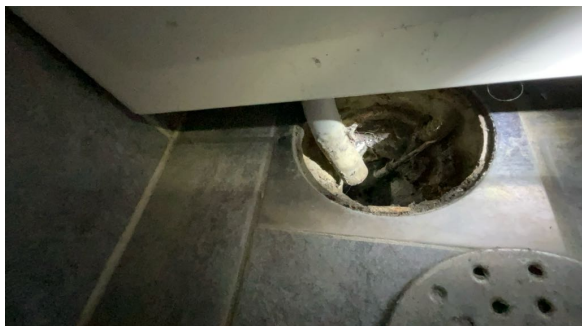
## 1. ETASJE > BAD

- Det er ikke påvist tilfredsstillende løsning for å synliggjøre lekkasje fra innebygget sisterner.
- Det er påvist skader på innredning.

Det er fuktskader på servantskapet.

Det er mulig å løfte av et lokk å se inn bak det innebygde toalettet, men det er ikke synliggjøring av lekkasjevann ut over dette. Lekkasjevann som kommet ut i kasse bak toalettet vil renne inn i bakenfor- og underliggende konstruksjoner.

Fuktskader på innredning bør utbedres.

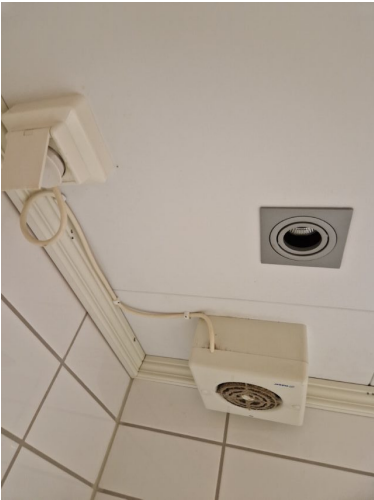
Bilde 1 Ingen kommentar

ID 1310237 - [!] Anbefaler bytte av vifte vaskerom kjeller pga ulyd

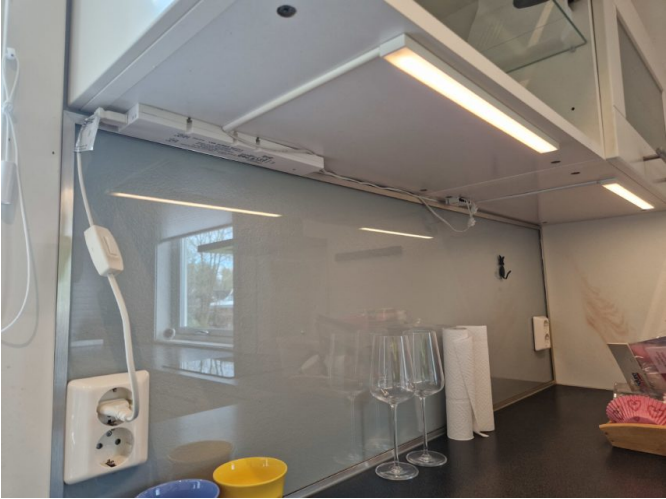
Bilde 1 Ingen kommentar

ID 1310240 - [m] Anbefaler fastmontering av lysutstyr

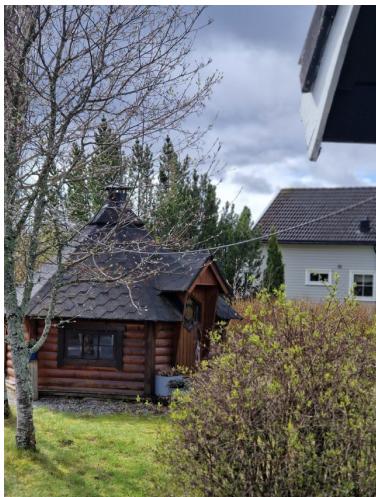
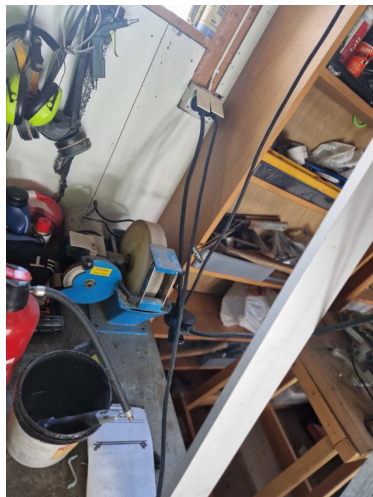
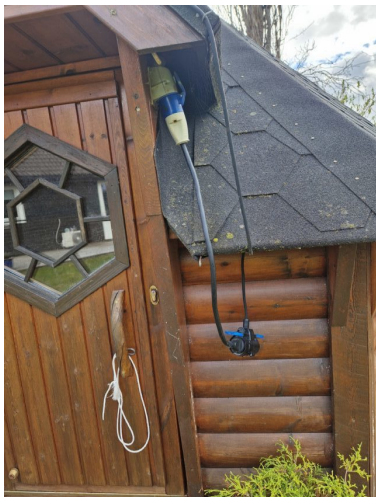
ID 1310195 - [I] skjøtekabel garasje grillhytte må kobles fra når den ikke er i bruk

frakoblet av kunde

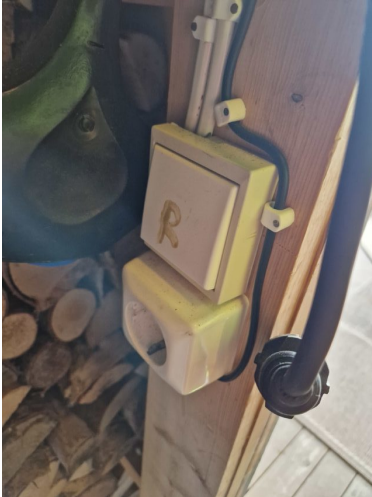
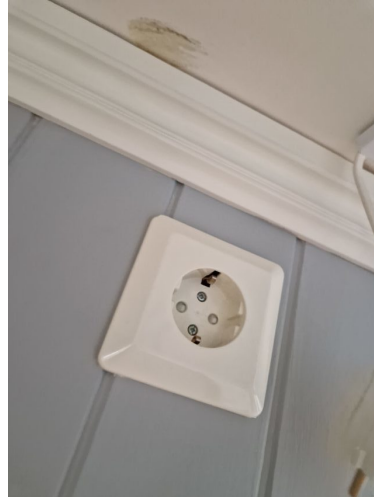
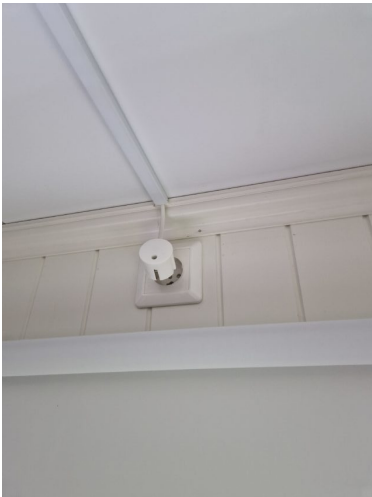
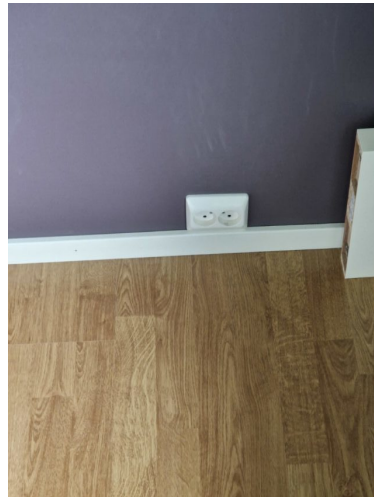
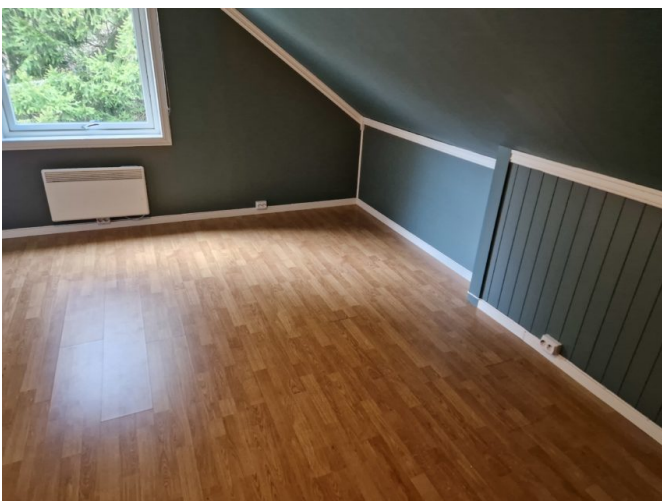
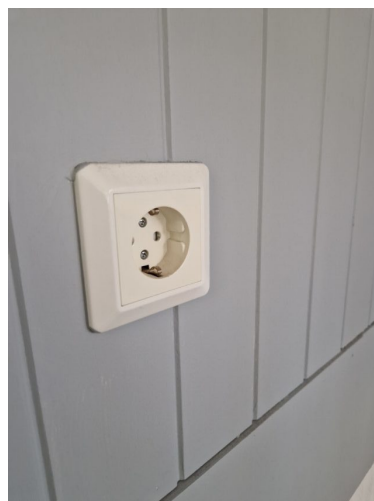
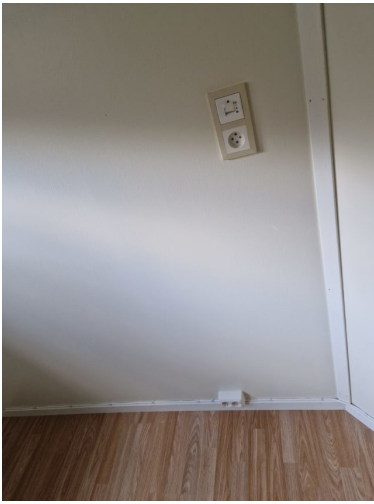
ID 1310202 - [j] Div stikk mangler jordforbindelse

utbedret v/Sommerfeldt Brørs 12.5.25

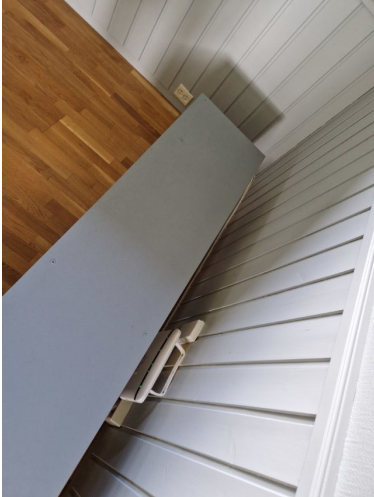
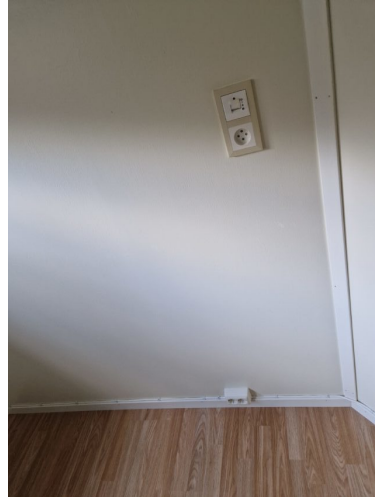
**ID 1310223 - [j] Blandet jordet og ujordet stikk**

**Bilde 2** Ingen kommentar**Paragrafer****FEL § 19. Det var blandet jordet og u-jordet elektrisk utstyr i samme rom / området**

Det ble oppdaget at jordet og u-jordet elektrisk anlegg var montert i samme området / rom og dette er ikke tillatt (Eneste unntak på at dette er tillatt er evt. varmepumpe med enkel stikkontakt med jord er eneste tillatt i rom uten jord pga DSB uttalelse fra myndigheten i Elsikkerhetspublikasjonen nummer 65)

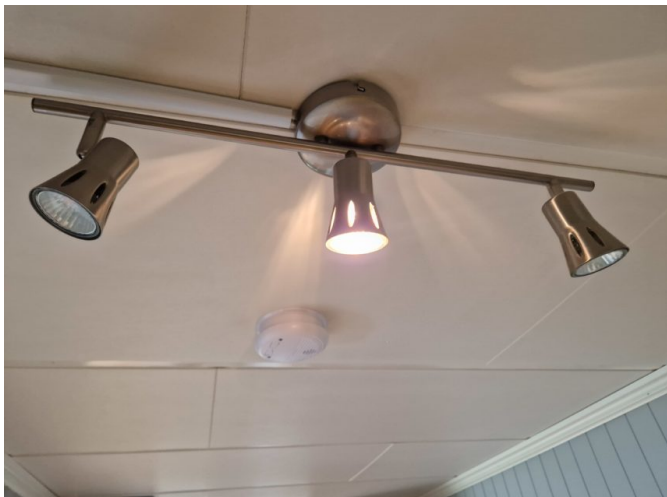
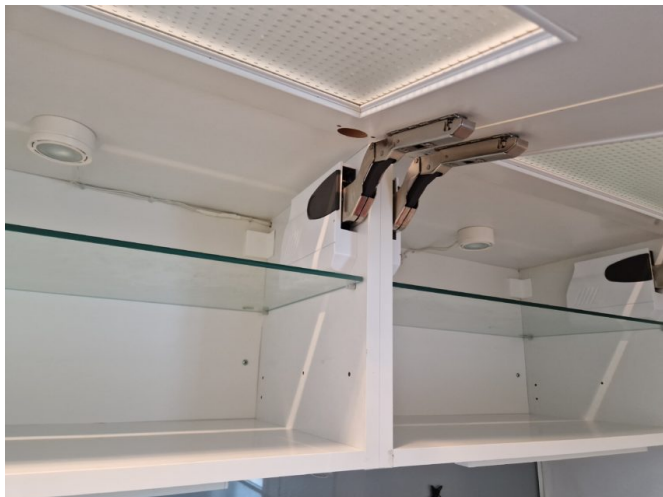
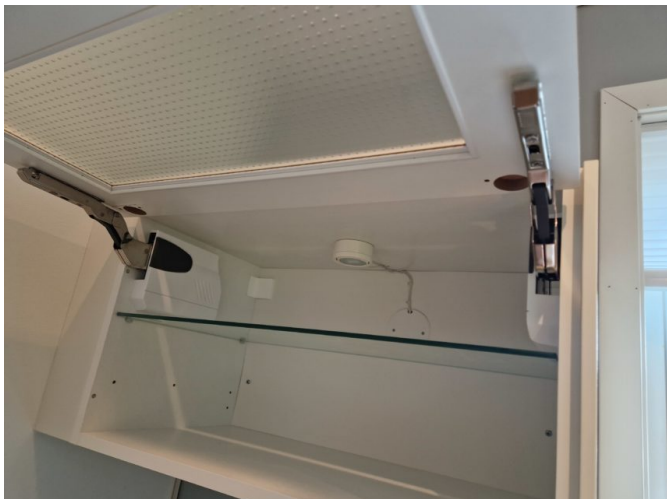
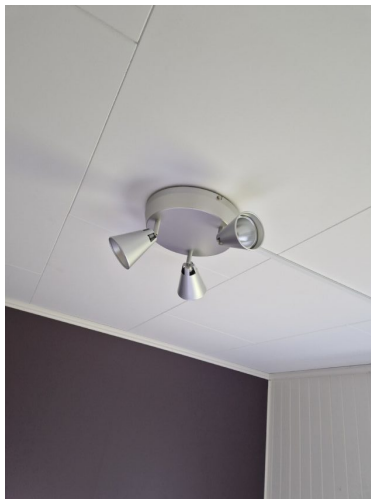
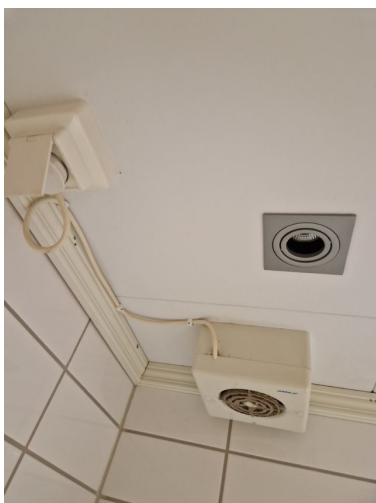
ID 1310228 - [m] Spotter i overskap fungerer ikke/spot bad kjeller/lys soverom fungerer ikke

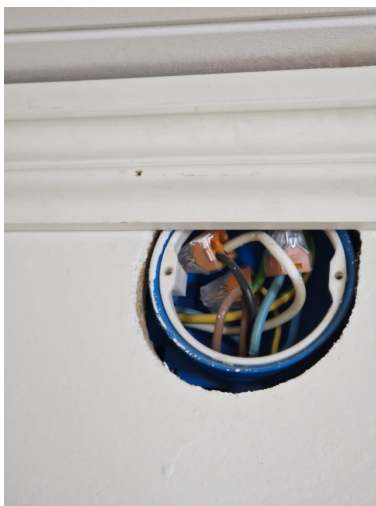
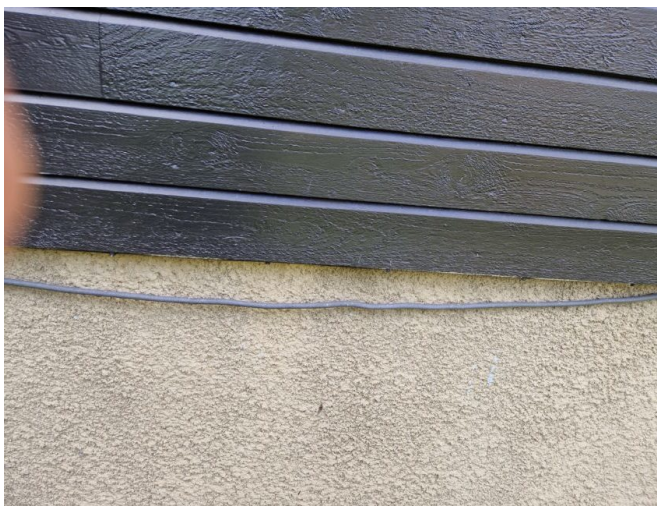
**ID 1310243 - [!]** Vegglokk mangler i gard.skap/kabel festes utvendig

**Bilde 2** Ingen kommentar**Paragrafer****FEL § 28. Beskyttelse mot ytre påvirkning**

Elektrisk utstyr / materiell hadde ikke god nok kapslingsgrad
