Løsvingen 46, 7712 STEINKJER

**Lø- Romslig familiebolig med  
garasje og grillhus. Attraktiv  
beliggenhet med kort veg til  
barnehage og skole m.m.**

Rapportdato: 16.05.2025

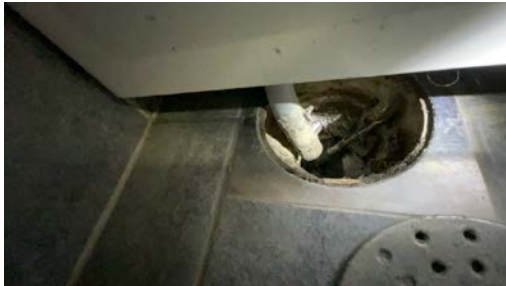
## 1. ETASJE > BAD

### TG 2 Sanitærutstyr og innredning

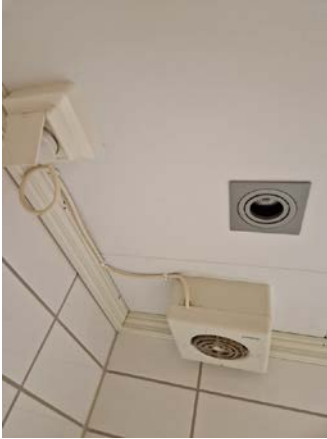
**Bilde 1** Ingen kommentar**Lokasjon**

**Åpent el-avvik**Avvik opprettet  
30.04.2025Avvik lukket  
-**ID 1310237 - [!]** Anbefaler bytte av vifte vaskerom kjeller pga ulyd

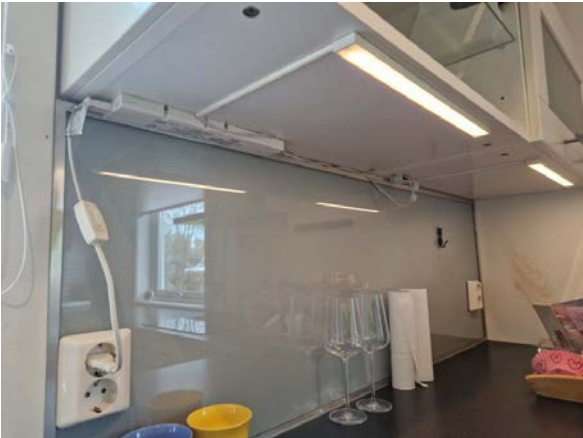
Bilde 1 Ingen kommentar

ID 1310240 - [m] Anbefaler fastmontering av lysutstyr

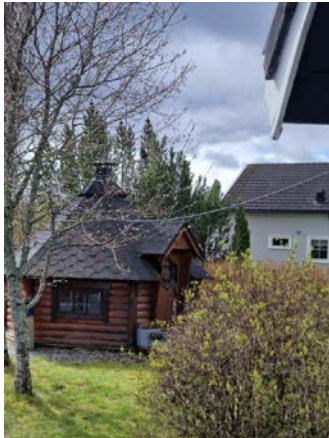
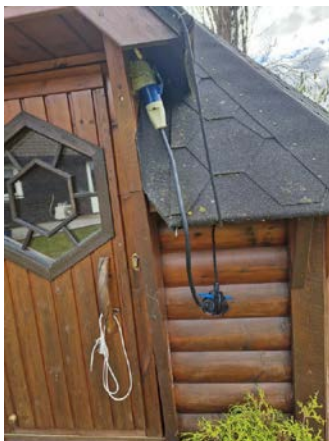
**Lukket el-avvik**Avvik opprettet  
30.04.2025Avvik lukket  
14.05.2025**ID 1310195 - [!]** skjøtekabel garasje grillhytte må kobles fra når den ikke er i bruk

**Bilde 3** Ingen kommentar**Paragrafer****FEL § 16. FEL § 38. Fast og varig bruk av skjøteledning**

Det ble observert fast / varig bruk av skjøteledning. Fast installasjon må benyttes da varig permanent bruk av skjøteledning ikke er en tilfredsstillende løsning.

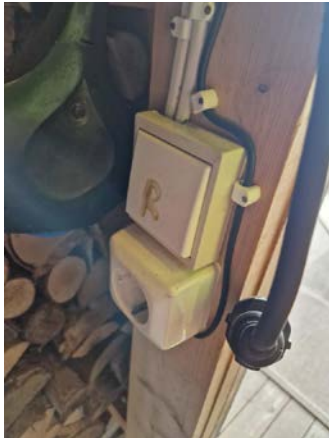
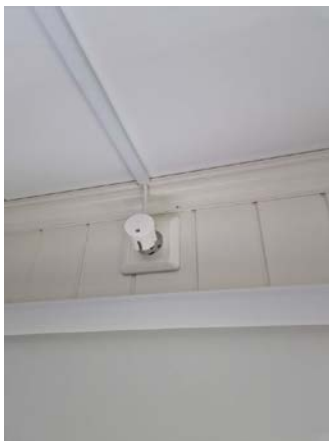
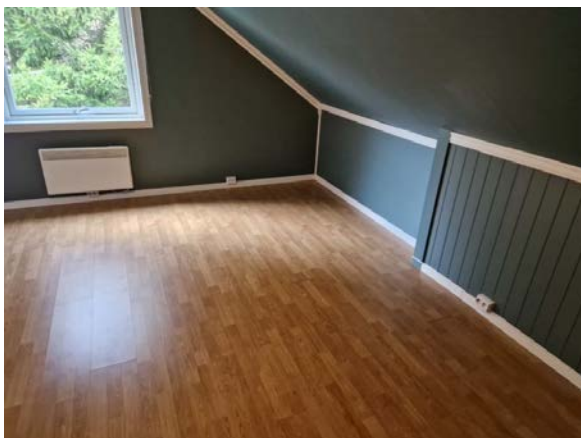
ID 1310202 - [j] Div stikk mangler jordforbindelse

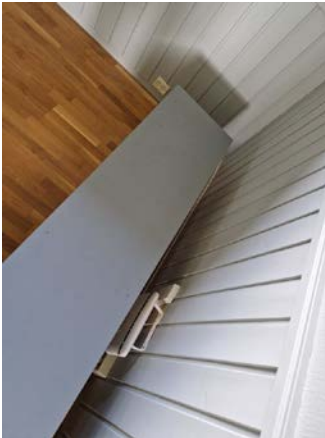
**Bilde 1** Ingen kommentar

**Lukket el-avvik****ID 1310223 - [j] Blandet jordet og ujordet stikk**

Trapp/kjeller sov: skiftet plass på jordet og ujordet stikk i sov kjeller og trappen mellom 1 etg og kjeller ved v.p. Sov 1 etg: skiftet stikk over vindu til u/jord pga blanding av typer Stue: skiftet 4-er stikk til ujordet 4-er stikk pga blanding, demont 4-er stikk stue som ikke var tilkoblet noe. Skiftet stikk ved tak utom bad-dør til ujordet. Loft: soverom innerst lengst fra trapp, byttet stikk til ujordet pga feilmontert med jord. v/Sommerfeldt Brørs 12.5.25

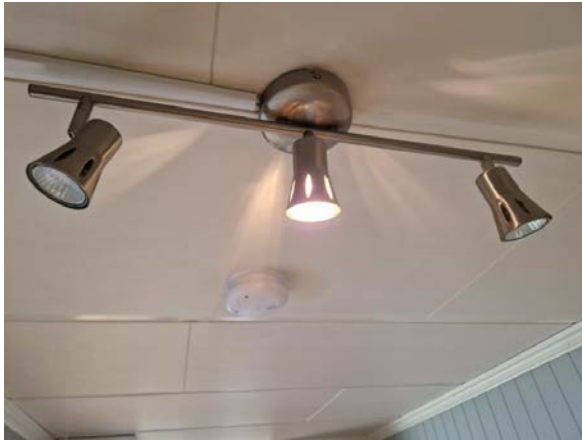
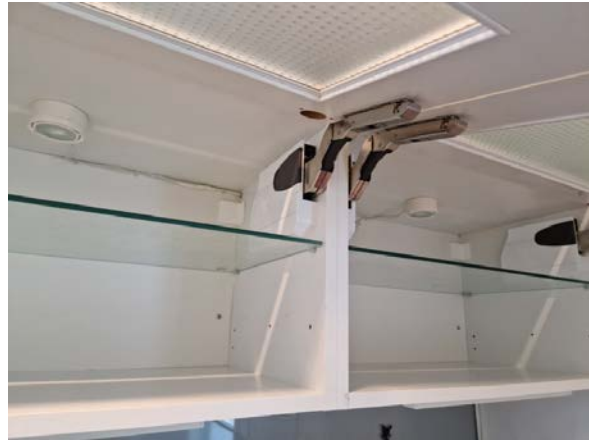
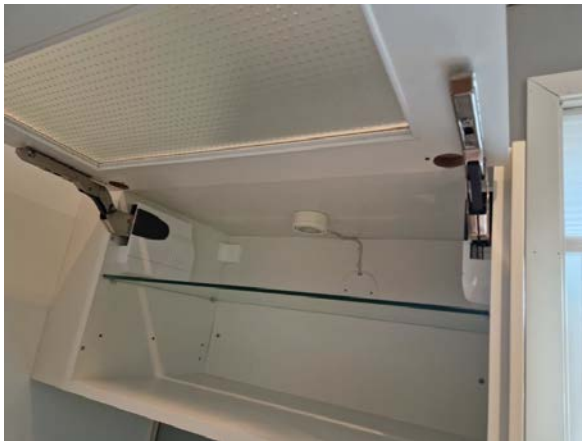
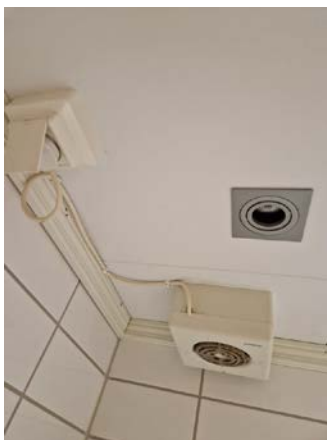
**ID 1310228 - [m] Spotter i overskap fungerer ikke/spot bad kjeller/lys soverom fungerer ikke**

**Bilde 5** Ingen kommentar**Paragrafer****FEL § 9 og § 22 Lyskilden / lyskilder / armatur virker ikke**

Lys armaturen (e) som er beskrevet i avviket med bilde virker ikke. Armatur kan være defekt, men sannsynlig årsak kan også være kun at lyskilden / lyskildene som er til armatur ikke virker. Lyskilder som ikke virker kan i verste fall årsaken være en dårlig kontakt mellom armatur og lyskilde og dette kan lage serie lysbuer og brannfarlig situasjoner. Men mest vanlige er at lyskilden er defekt og må byttes.
