Nedre Gimleveg 3 2340 LØTEN

Tilstandsrapport Eierskifte

Boligtype: Enebolig

Byggeår: 1966

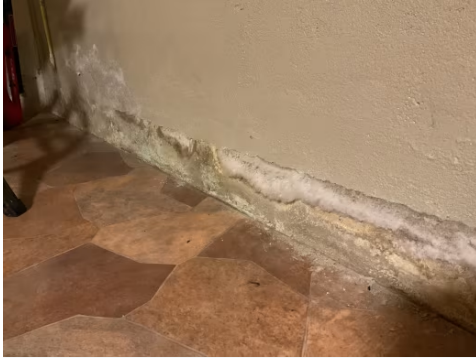
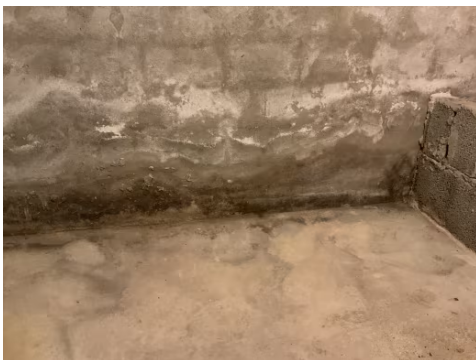
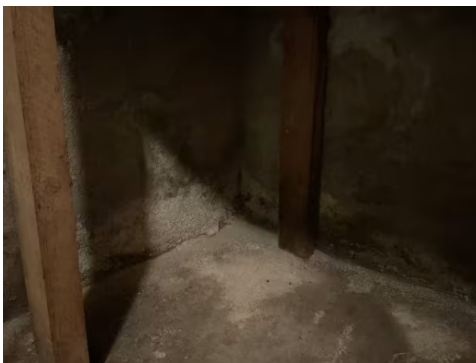
Salt/kalkutslag på vegger i kjeller.

Det er synlige fukskader i overflater og ved bruk av fuktmåler måles høye fuktverdier i materialer.

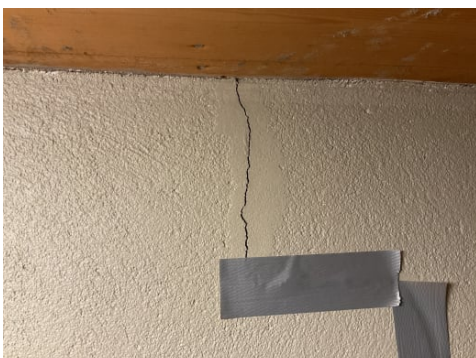
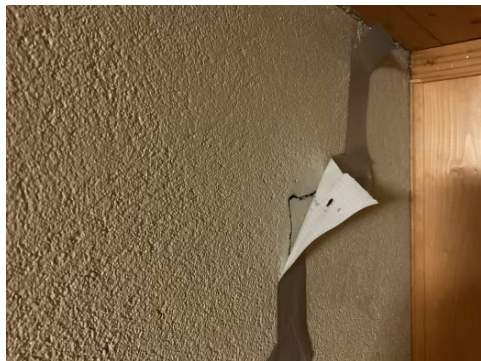
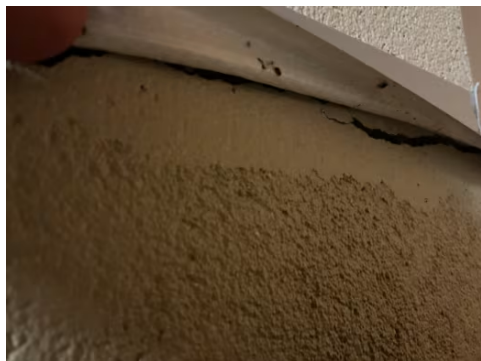
Sprekk i grunnmur.

Det registreres riss/ sprekker i grunnmuren.

Grunnmuren har skader/sprekker.

Det anbefales å foreta en gjenpussing av sprekker i grunnmur, slik at forholdet kan observeres over tid, med tanke på om dette er under utvikling eller er stabilt.

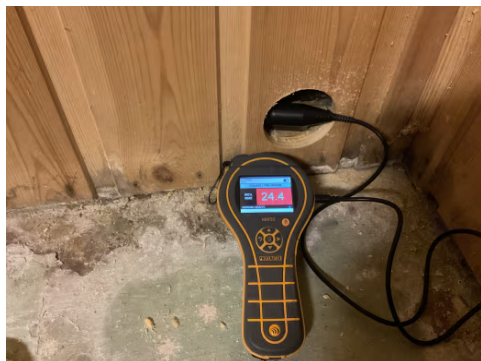
Fuktmåling i utforet vegg i kjeller.

Ved fuktmåling i treverk i forbindelse med hulltaking, måles et fuktinnhold som er over faregrensen for utvikling av skader.

Det må foretas tiltak for å utbedre årsak til fukt-/råteskadene samt utbedre råteskadene.

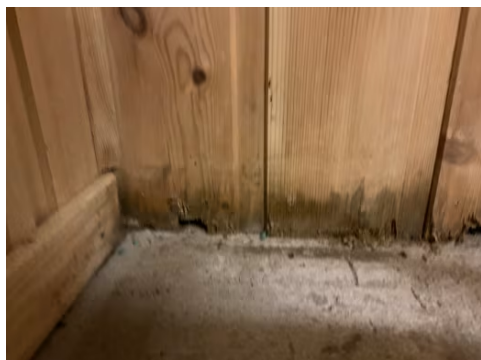
Fuktskader i panel i kjeller.

Det er synlige fuktskader i overflater.

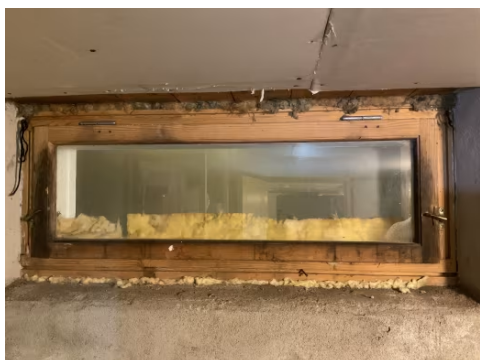
Vindu i kjeller med fuktskade.

Det er fuktskader på vindu i kjeller.

Utskifting av vinduer i kjeller bør utføres.

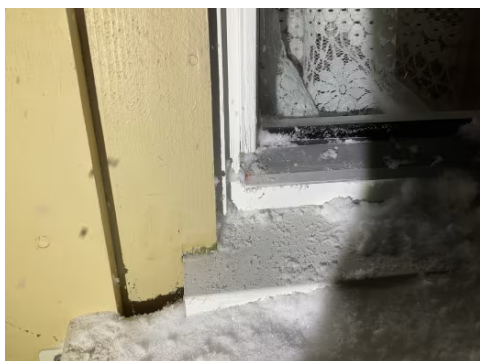
På noen av vinduene står utvendige listverk ned mot vannbrett og trekker opp vann.

Det bør opprettes avstrand mellom utvendig listverk og vannbrett.

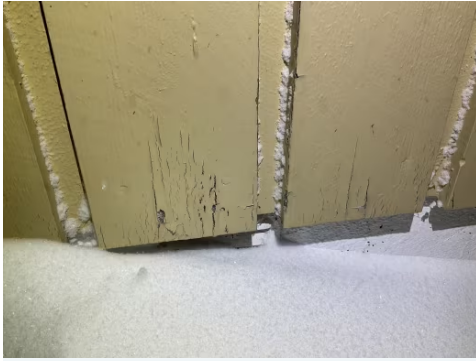
Sprekk i overflatebehandling.

Rengjøring og overflatebehandling må påregnes.

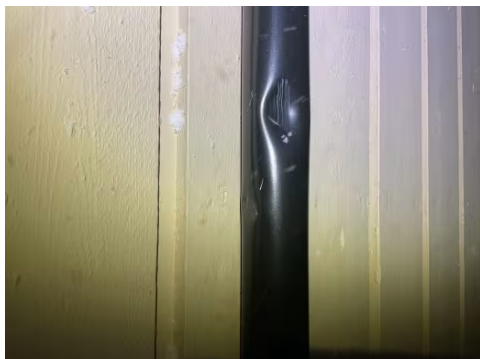
Bulk i nedløpsrør.

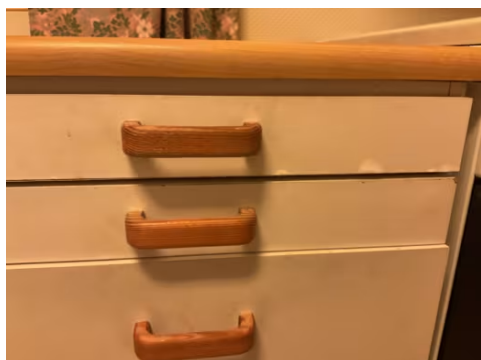
Skade på skuffefront.

Skade på en skuffefront.

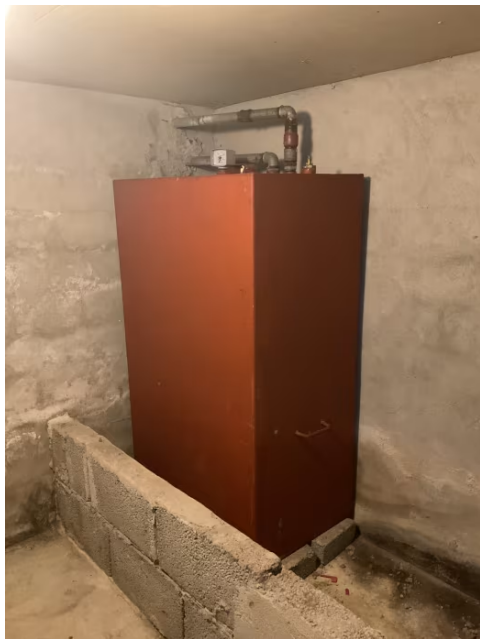
Tank for parafin/diesel i kjeller.

Det registrert lukt i kjeller av tanken.

Det er forbud mot fyring med parafin/diesel.

Parafin/diseltank plassert i kjeller.

Sanering /fjerning av tank bør foretas.

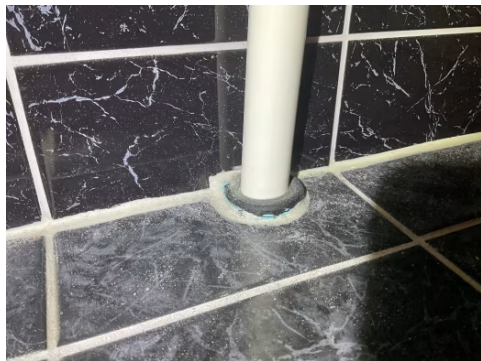
Rørgjennomføringer er kun tettet med fugemasse / silikon.

Gjennomføring i gulv.

Løsningen/utførelsen rundt rørgjennomføringer gir fare for fukt inn i konstruksjoner. Lokal utbedring må vurderes.

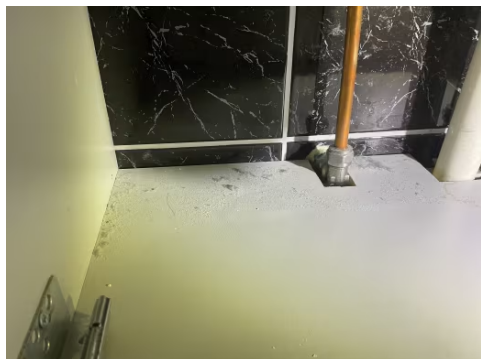
Gjennomføring i vegg.

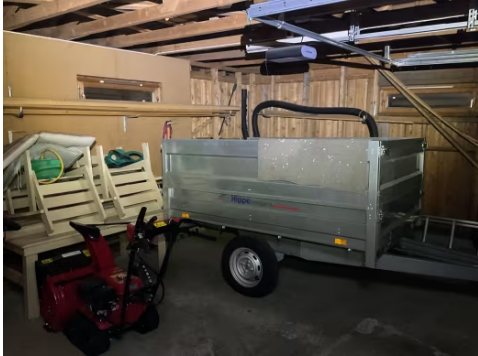
Vegger innvendig er delevis kledd.

Betongplaten har synlige sprekker.
