# Tilstandsrapport

Jens Olsens veg 11, 2070 RÅHOLT

Befaringsdato: 02.05.2025

Oppdragsnr.: 21739-1552

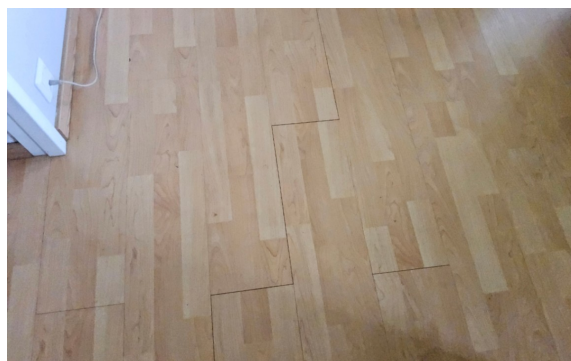
- Det er avvik:

Det kan ikke utelukkes stedvis utskifting av gulv for å lukke avviket.

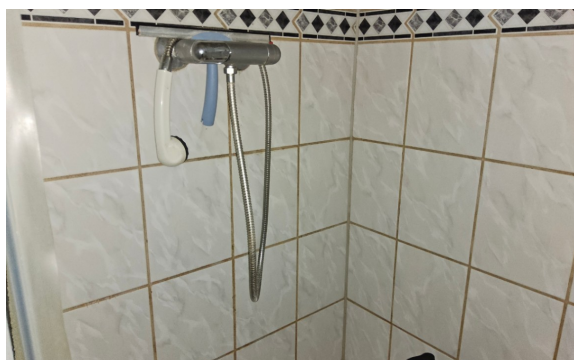
- Det er avvik:

Det kan ikke utelukkes at flisfuger må skiftes.

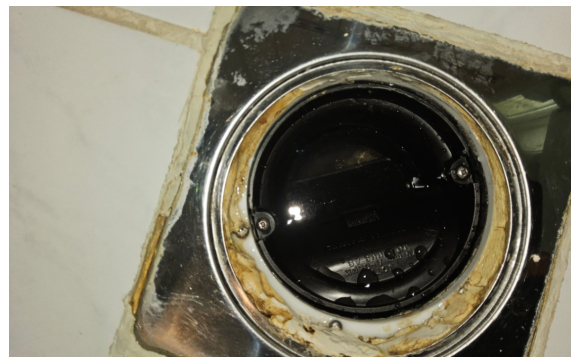
Det registreres riss i flisfuger rundt sluket. Enkelte fliser i dusjsonen har manglende vedheft til underlaget.

- Overvåk tilstanden jevnlig. For å få tilstandsgrad 0 eller 1 må slukløsningen skiftes ut og sannsynligvis må også membransjiktet skiftes/utbedres. Det er imidlertid vanskelig å si noe om tidspunktet for når dette er nødvendig.

Det bør om mulig fremskaffes dokumentasjon på utførelsen av tettesjiktet.

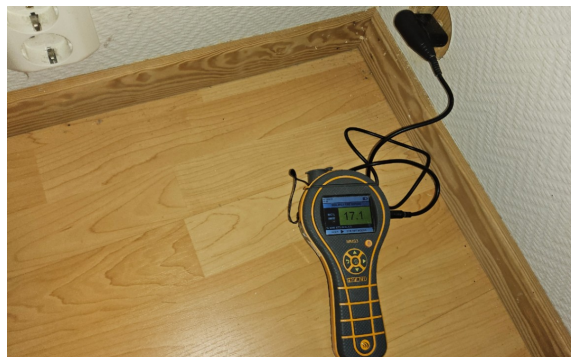
Gulvet har laminat. Veggene har plater og betong/mur. Hulltaking er foretatt og det er påvist avvik i konstruksjonen. Hulltaking er foretatt på soverom i leilighet. Fuktkvotemåling (vekt%) i konstruksjonen ble målt til 17.

- Det er gjennom hulltaking påvist høyt fuktnivå inne i trekonstruksjonen i hulltakingen, men ikke påvist fuktskader i dette området. Høy luftfuktighet kan over tid føre til muggvekst eller sverting av materialer. Samtidig kan materialer og konstruksjoner bli ødelagt.

- Det påviste fuktnivå gir grunn til å overvåke konstruksjonen jevnlig for å se utvikling over tid, og eventuelt foreta tiltak for å unngå fuktskader.

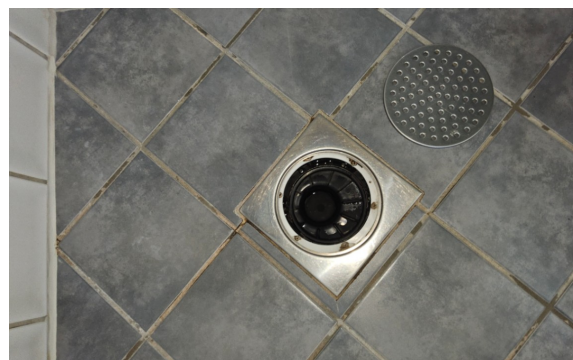
- Det er påvist at høydeforskjell fra topp slukrist til gulv/synlig topp membran ved dørterskel er mindre enn 25 mm.
- Det er påvist avvik i krav til høydeforskjell/fall-løsning på våtrommet.

Våtrommet fungerer med avvik i fallforhold.  
Lokal utskifting må påregnes.

- Overvåk tilstanden jevnlig. For å få tilstandsgrad 0 eller 1 må slukløsningen skiftes ut og sannsynligvis må også membransjiktet skiftes/utbedres. Det er imidlertid vanskelig å si noe om tidspunktet for når dette er nødvendig.

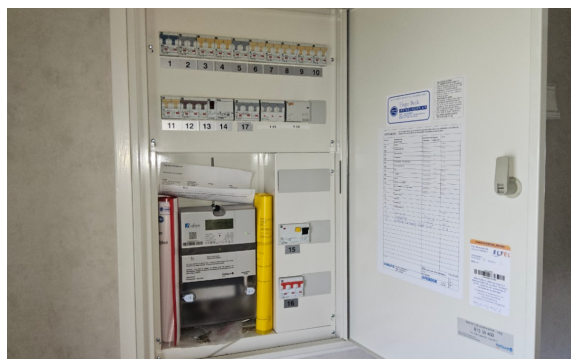
*Dette er en forenklet kontroll begrenset til de spørsmål og undersøkelser som forskrift til avhendingslova (tryggere bolighandel) § 2-18 inneholder. Dette kan ikke sammenlignes med en kontroll utført av offentlig myndighet (Det lokale eltilsyn) eller registrert elektrovirksomhet, og en bygningssakkyndig har verken kompetanse eller lov til å foreta en slik kontroll.*

**Ja Ved manglende dokumentasjon og manglende tilsynsrapport nyere enn 5 år anbefales det på generelt grunnlag en utvidet el. kontroll. Kostnadsestimatet er kun gitt for utvidet el. kontroll. Etter gjennomført el- kontroll må ytterligere tiltak vurderes basert på de utførte undersøkelsene.**
