Tilstandsrapport

1/4 -part av Kryssdelt firemannsbolig

Nyheimtunet 16 D, 8610 MO I RANA

Befaringsdato: 10.03.2025

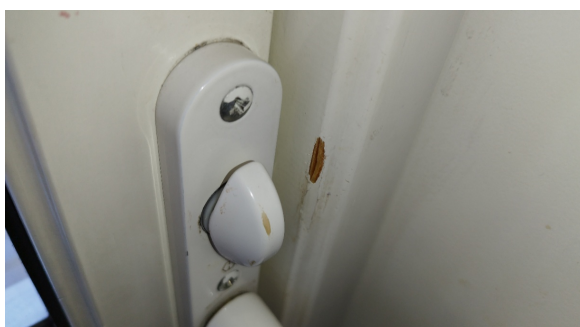
Mindre avvik:
-Sårskade ved håndtaket på terrassedøren på kjøkkenet.

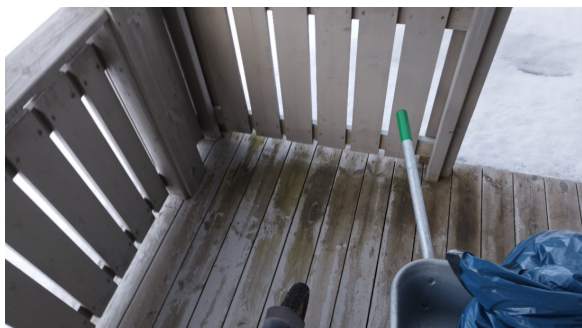
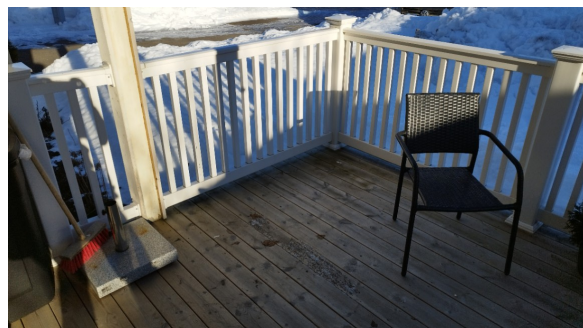
TE2 Balkonger, terrasser og rom under balkonger

Avflasket maling på terrassedekket

Normalt vedlikehold av terrassene må påregnes.

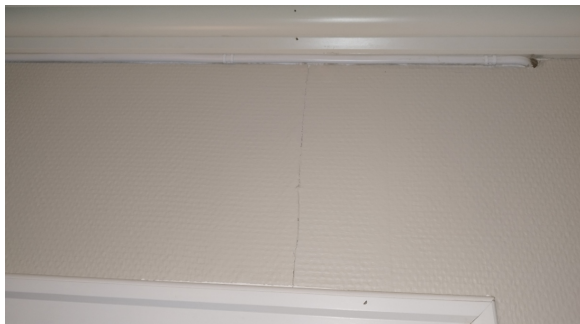
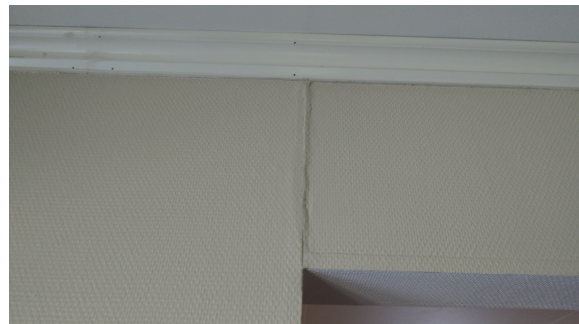
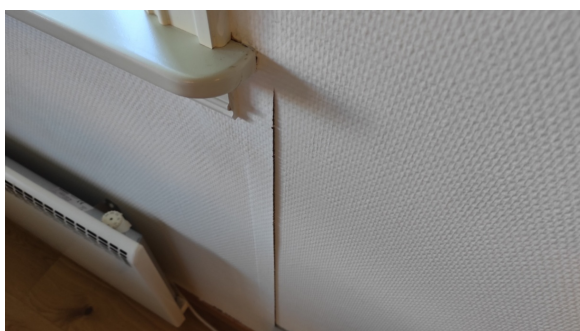
TG 2 Overflater

Enkelte rifter, bobler og glipper i den malte strien.

Utbedring av enkelte overflater bør vurderes, men boligen fungerer med avvikene.

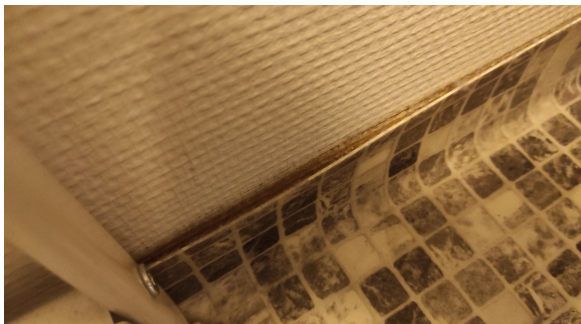
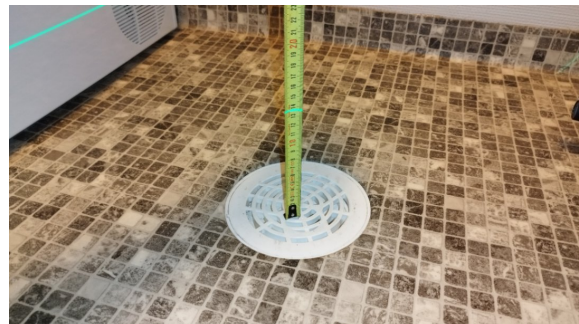
📍 TG 2 Overflater Gulv

Belegget har løsnet fra veggen.

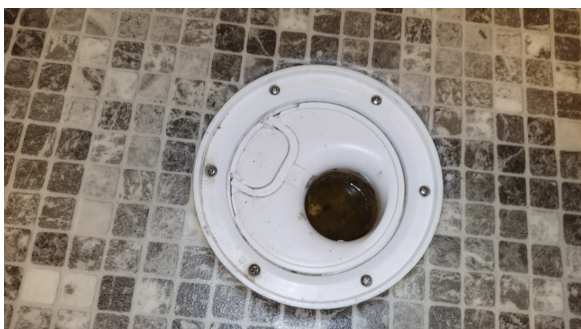
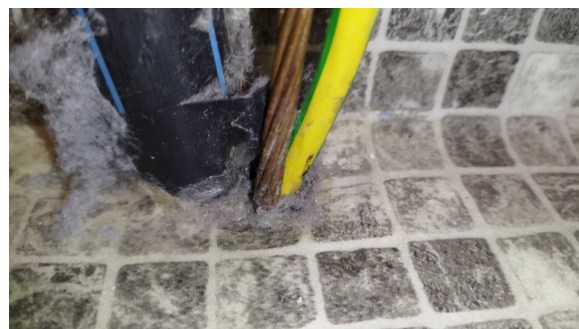
TC 2 Sluk, membran og tettesjikt

- Det er påvist mangelfull/feil utførelse rundt rørgjennomføringer e.l. som gir fare for fukt i konstruksjonen i våtsone.

- Det må foretas lokale tiltak for å utbedre utettheter på våtrommet.

Gjennomføringer i gulvet skal ha høydepå ca. 25mm over høyeste mulige vannspeil.

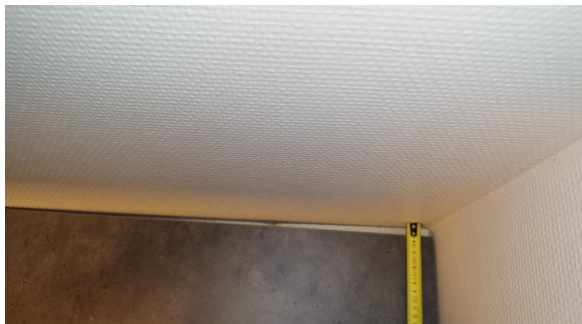
TC 1 Sanitærutstyr og innredning

- Det glipper mellom benkeplaten og veggen.

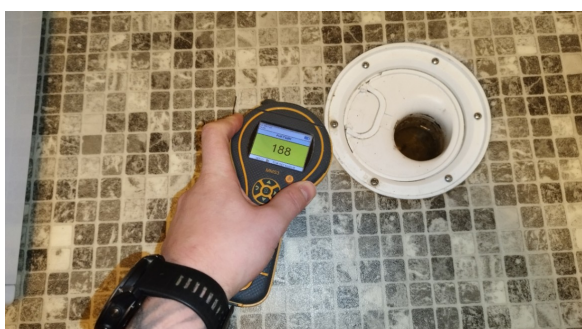
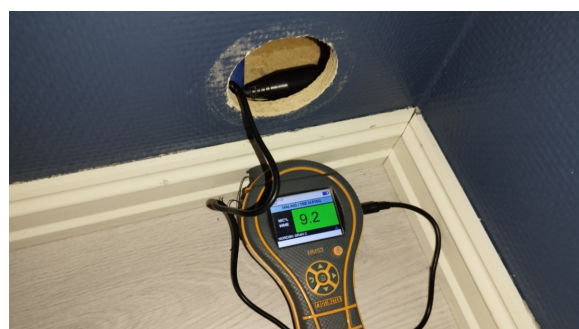
TE 0 Tilliggende konstruksjoner våtrom

Hulltaking ble utført mot våtsone fra tilliggende soverom.
Fuktkvotemåling (vekt%) i konstruksjonen ble målt til 9,2%.
Generelt bør ikke fuktigheten i trevirket ligge høyere enn 15%.

Det ble utført fuktsøk på gulvet i området rundt sluken, Det ble ikke registrert unormale fuktverdier.

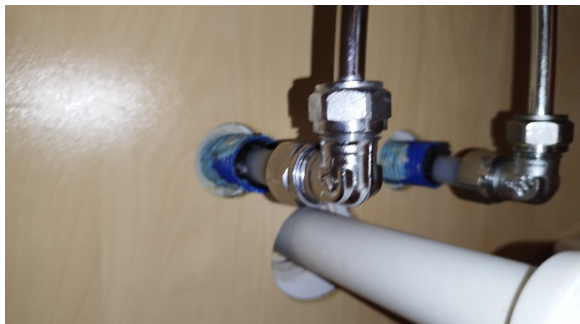
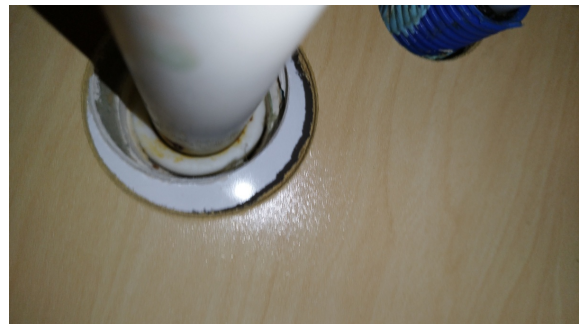
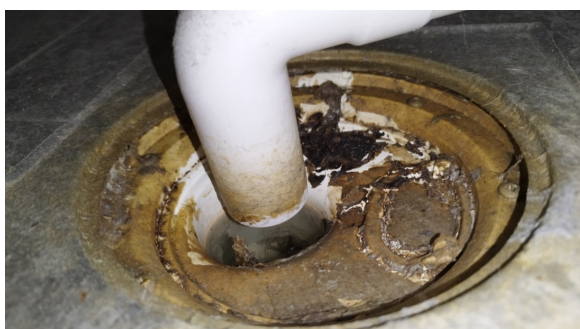
- Det er påvist mangelfull/feil utførelse rundt rørgjennomføringer e.l. som gir fare for fukt i konstruksjonen i våtsone.
- Mer enn halvparten av forventet brukstid er passert på membranløsningen.

Det er påvist utettheter i rørgjennomføringer i våtsonen under servanten. Uten en mansjett rundt avløpet til f.eks. vask vil vannet ved en lekkasje i vaskens avløp renne tilbake langs røret og rett inn i veggen uten å bli stoppet.

- Løsningen/utførelsen rundt rørgjennomføringer gir fare for fukt inn i konstruksjoner.
- Overvåk tilstanden jevnlig. For å få tilstandsgrad 0 eller 1 må tettesjiktet skiftes ut, men tidspunktet for når dette er nødvendig er vanskelig å si noe om.

I våtsoner må man bruke veggbokser for å oppnå en vanntett gjennomføring og solid forankring. I våtsoner med påstrykningsmembraner, baderomspanel og våtromsplater skal det monteres veggboks med tilhørende mansjett/tetningsring for å sikre vanntett utførelse. Mansjetten/tetningsringen må monteres i henhold til monteringsanvisningen.

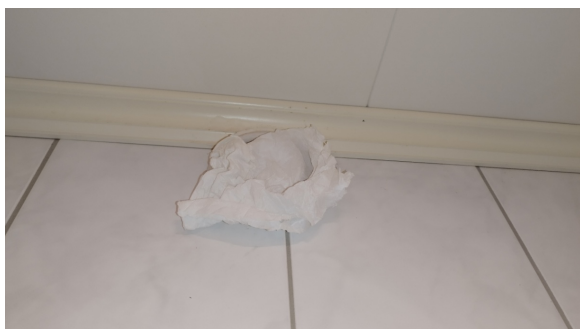
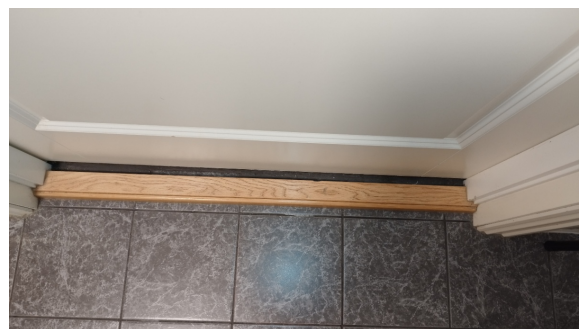
- Det er ikke påvist tilfredsstillende løsning for å synliggjøre lekkasje fra innebygget sisterner.

Toalettet fungerer med dagens løsning, men det bør etableres dreneringsløsning slik at eventuelt lekkasjevann fra sisternen blir synliggjort ute i våtrommet.

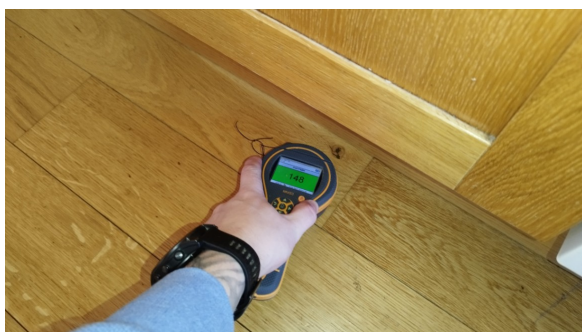
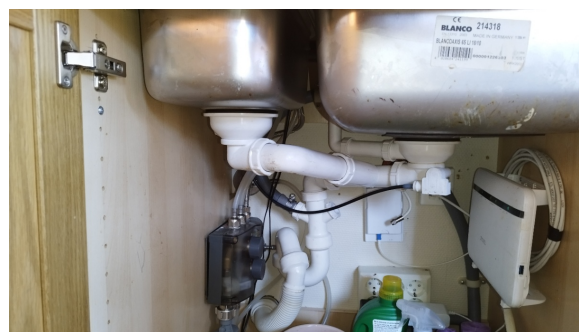
Kontroll av røropplegget.

-Skroget under oppvaskkummen har noen hakk og litt slitasje.

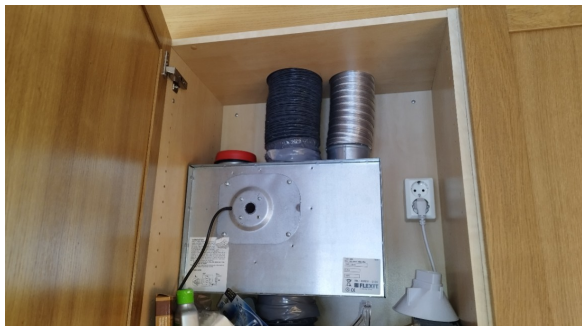
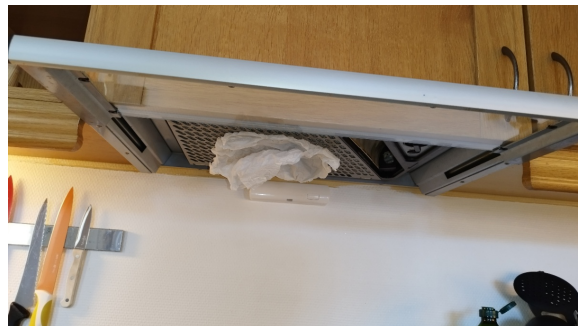
Test av avtrekket.

-Det mangler lyspære.

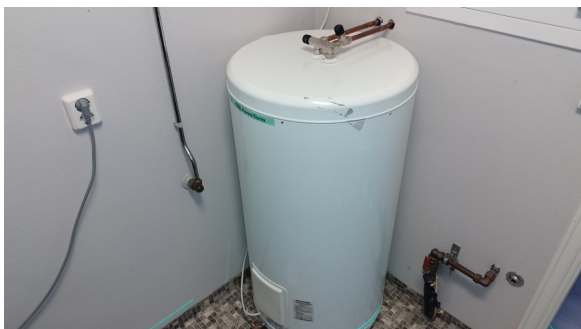
Varmtvannsberedere må iht. NEK:400 monteres med fast el-tilkobling, men det var ikke krav på monterings tidspunktet.

Det er ikke behov for utbedringstiltak siden tanken fungerer i dag, men tanken nærmer seg en alder av 20 år og ut ifra alder kan skader plutselig oppstå på eldre tanker.
