Tilstandsrapport

Tomannsbolig

Tømmerstøveien 24, 4639 KRISTIANSAND S

Befaringsdato: 15.02.2025

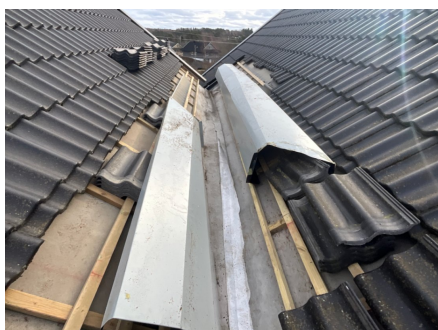
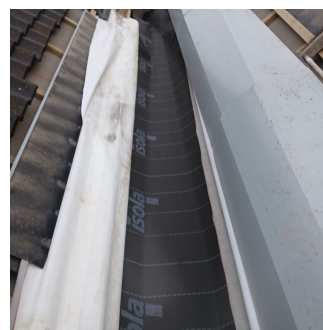
Taktekkingen er av betongtakstein. Det er kun deler av taket som er besikket grunnet manglende muligheter for sikring. Det har vært en liten lekkasjen mellom byggene, dette er nå fikset av eier og 2 hull er tettet. Det er lagt ny tetting under.

Ny tekking på deler av taket.

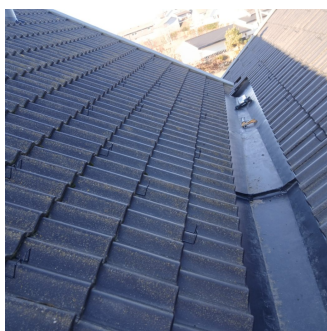
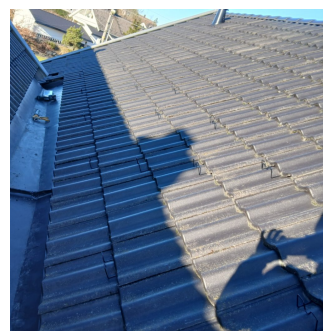
TG 2 Nedløp og beslag

Ved mye snø som kan bygge seg opp mellom byggene kan det komme vann/fukt inn i underliggende konstruksjoner. Jevnlig kontroll av takkonstruksjonen mellom byggene må påregnes.

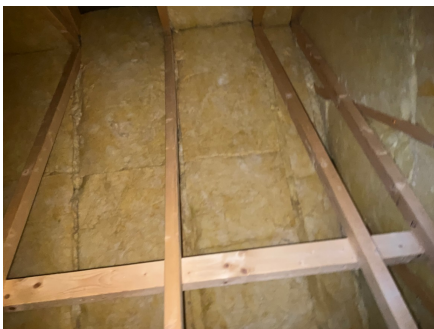
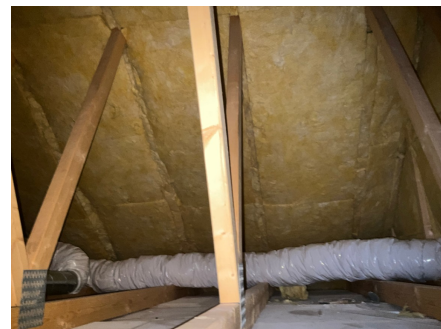
Takkonstruksjonen har takstoler i tre. Konstruksjonen er inspisert fra luke i taket på kjøkkenet på grunn av manglende gulv. Store deler av konstruksjonen er kledd inne og er ikke tilgjengelig for kontroll. Jevnlig kontroll av denne typen konstruksjoner må påregnes.

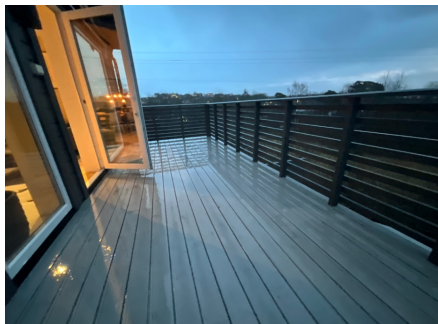
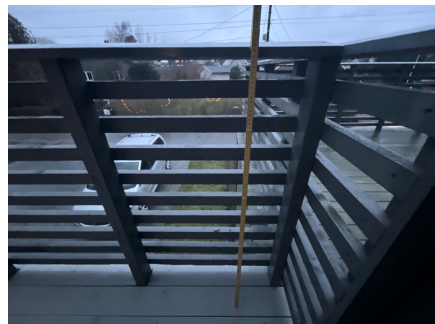
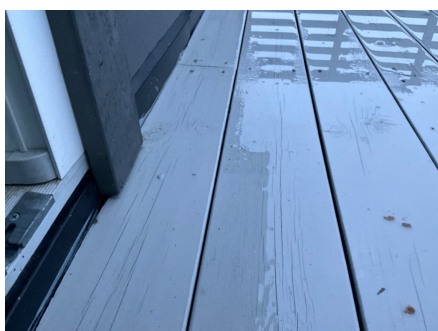
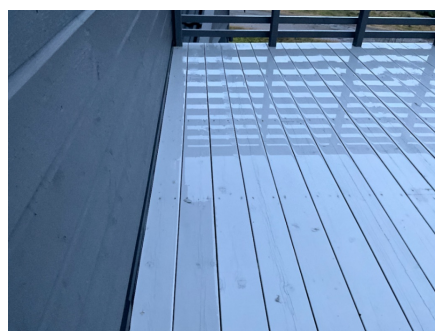
TG 2 Balkonger, terrasser og rom under balkonger

Veranda med utgang fra stue og kjøkken.

Anbefaler å etablere luker i dekke slik at membranen kan spyles og holdes ren for at ikke løv og blader skal demme oppe vannet slik at det renner inn i boligen.

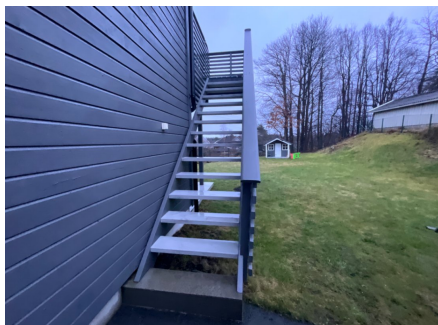
TG 2 Utvendige trapper

Konsekvens av manglende rekkverk er at trappen er mindre sikker i bruk og gir økt fare for fallskader.

Montere håndløper mot bygget.

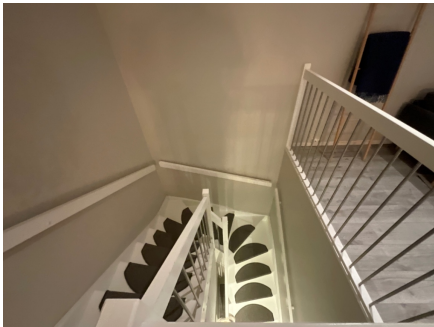
Litt knepping i trinn.

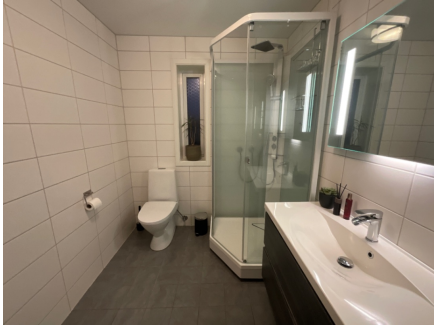
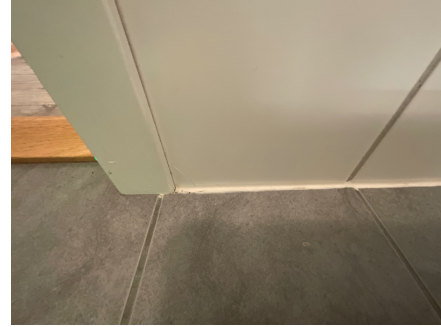
- Det er påvist sprekker i fliser.
- Det er vindu/dør med ikke fuktbestandige materialer i våtsonen (ved vask, dusj, badekar, osv.), løsningen eller byggematerialet er uegnet

Liten sprekk i flis ved dør.

Det benyttes tett dusjkabinett og veggene får derfor ingen vannbelastning ved normalt bruk, ved endret bruk (dersom dusjkabinettet fjernes) må det etableres membran i våtsoner.

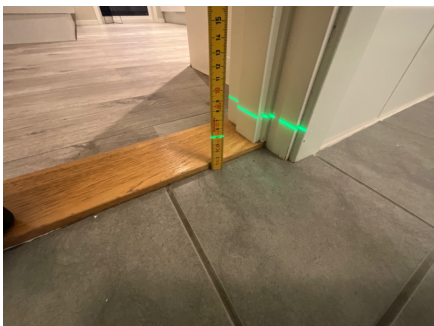
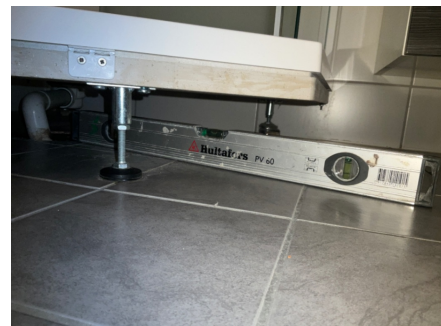
Lekkasjevann skal ledes til sluk fra ethvert sted i våtrommet. Dette medfører at det i de fleste tilfeller må være fall til sluk på hele gulvet.

- Våtrommet fungerer med dette avviket.
- Det benyttes tett dusjkabinett og gulvet får ingen vannbelastning ved normalt bruk, men hver obs på lekkasjevann. Avviket har ingen konsekvens ved dagens bruk, ved endret bruk må det etableres fall til sluk.

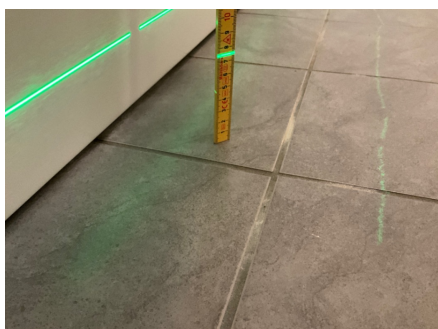
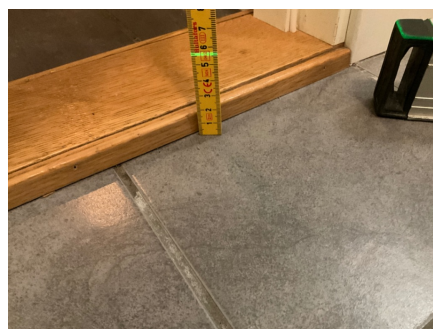
Det er flislagt gulv med elektriske varmekabler. Det er ca 25 mm. høydeforskjell fra flis ved dør til slukrist.

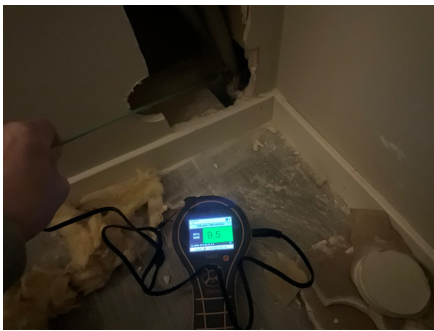
Hulltaking er foretatt uten å påvise unormale forhold. Hulltaking er foretatt i bod under trappen. Fuktkvotemåling (vekt%) i konstruksjonen ble målt til 9.

Første befarings viste forhøyet fuktverdier ved hulltaking, fukten viste seg å komme fra utettheter i taket. Dette er nå fikset og lekkasjepunktet er sannsynligvis funnet. Det kan ikke utelukkes at det finnes spor etter fukt i mellom byggene, men ingen skader er observert eller registrert på befaringsstidspunktet.

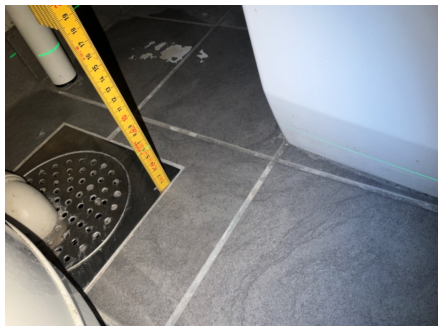
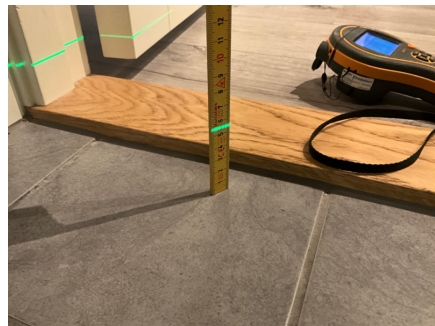
Lekkasjevann skal ledes til sluk fra ethvert sted i våtrommet. Dette medfører at det i de fleste tilfeller må være fall til sluk på hele gulvet.

- Anbefaler å etablere oppkant i hht. Tek 10, oppkanten skal da være 25 mm målt fra overside ferdig sluk. Oppkant på våtrommet er for å sørge for at lekkasjevann ikke renner ut i tilstøtende rom.

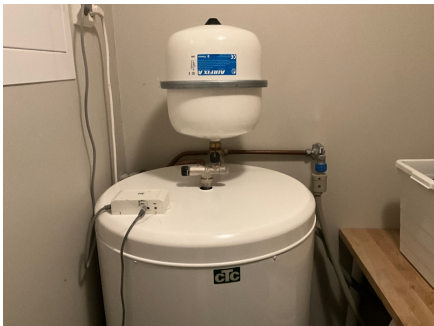
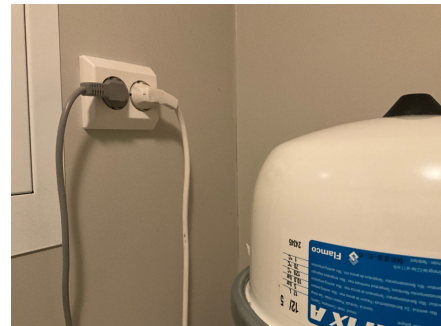
📍 TG 2 Varmtvannstank

Den elektriske tilkoblingen med stikkontakt kan medføre økt fare for brannutvikling, grunnet belastningen tilkoblingen utsettes for.

Tilstandsgraden settes i tråd med krav gitt i gjeldende standard (NS3600)
