# Tilstandsrapport

📍 Revelheigata 24 B, 8610 MO I RANA

# gnr. 21, bnr. 138

Befaringsdato: 25.04.2023

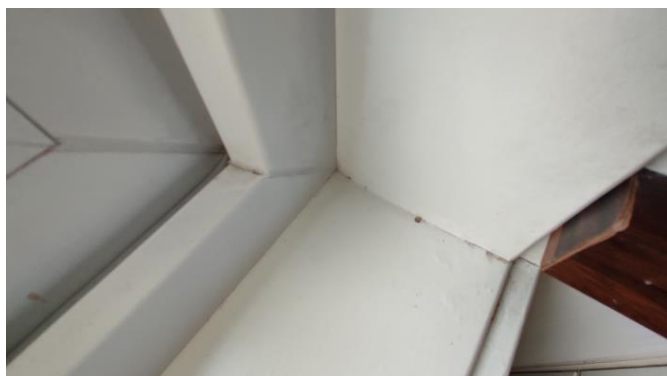
! TG 1

Malte vinduer av PVC med 2-lags isolerglass fra 2013. Vinduene ble funksjonstestet (åpning/lukking) og fungerer tilfredsstillende.

Mindre avvik:  
- Mindre fuktsvell i vinduskarmer.

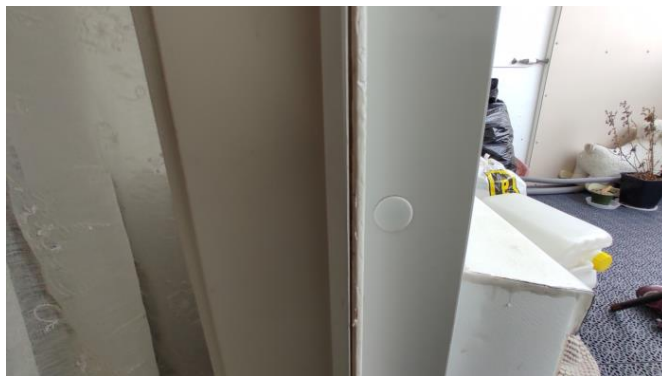
! TG 2

Inngangsdør til leilighet: kompakt, laminert ytterdør med kikkehull. Balkongdør: Isolert pvc dør med 2-lags isolerglassfelt fra 2013. Dørene ble funksjonstestet (åpning/lukking) og fungerer tilfredsstillende.

- Det er avvik:

Rift/hull i pakningen til balkongdøren.

- Tiltak:

Pakningen bør byttes ut.

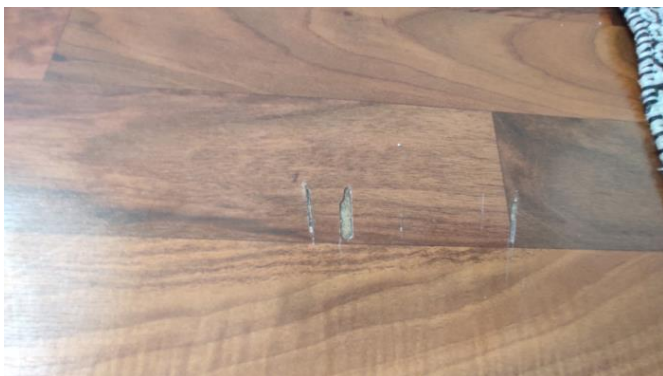
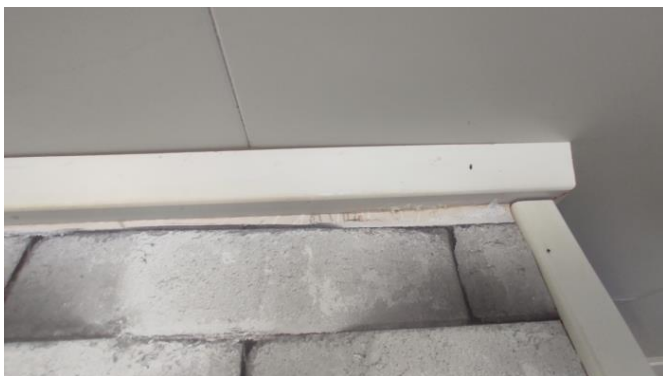
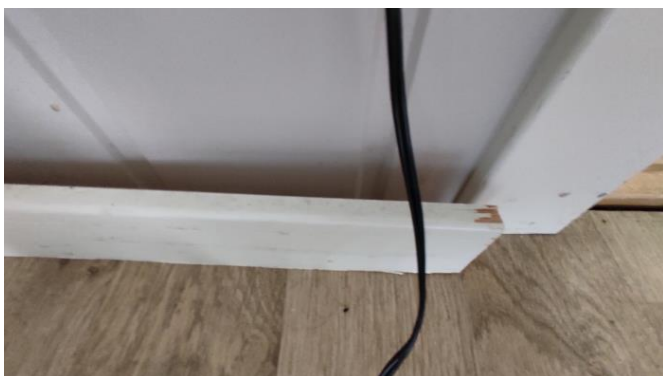
TG 2

Gulv er dekket med laminat.  
Vegger er dekket med tapet, malte panelplater og malte flater.  
Himlinger er dekket med malte himlingsplater og malt betong.

- Overflater har en del slitasjegrad utover det en kan forvente.

Løs list.

Manglende lister.

Hakk/sår på overflater.

Ufagmessig utførelse av overflater.

- Overflater må utbedres eller skiftes.

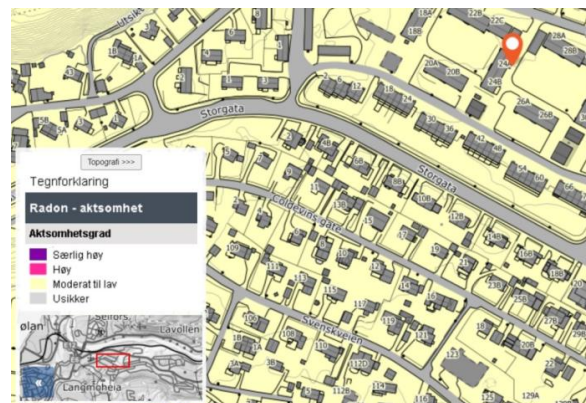
TG 2

Det er ikke foretatt radonmålinger og bygget er heller ikke utført med radonsperre.

Eiendommen ligger i ett område som i følge av NGU radonkart er betegnet med aktsomhetsgrad: Moderat til lav.

- Det er ikke foretatt radonmålinger, og bygget er heller ikke utført med radonsperre.

- Det bør gjennomføres radonmålinger.

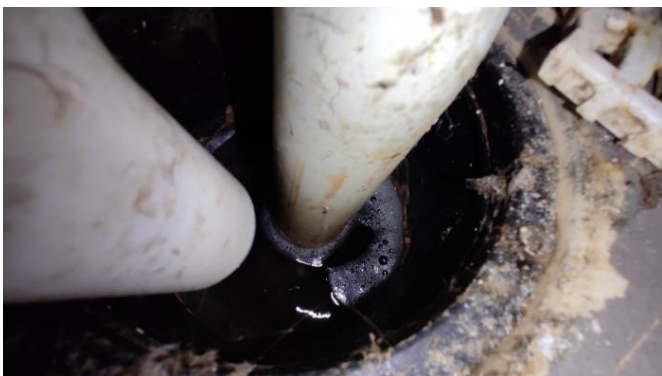
! TG 3

Aktuell byggeforskrift er byggeforskrifter fra før 1997. Dokumentasjon: ingen dokumentasjon.

Badet har oppnådd mer enn halve sin teoretiske levetid, og renoveringer må derfor kunne påregnes.

Vinylbelegg som tettesjikt.

- Våtrommet må oppgraderes for å tåle normal bruk etter dagens krav. Soilsluk i fra byggeår. Utettheter i tettesjiktet.

- Våtrommet må totalrenoveres. Alle forhold med tettesjikt, våtsone, sluk m.m. må dokumenteres.

Kostnadsestimat: 100 000 - 300 000

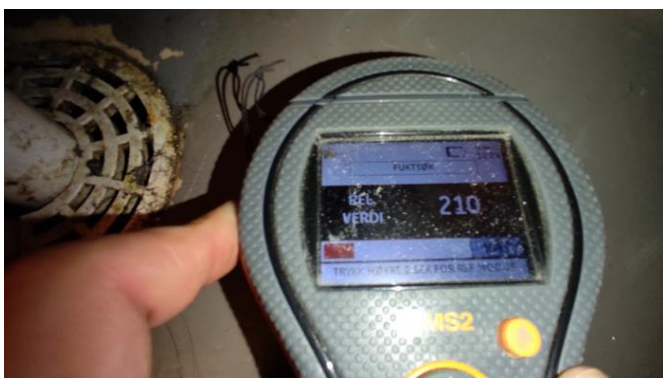
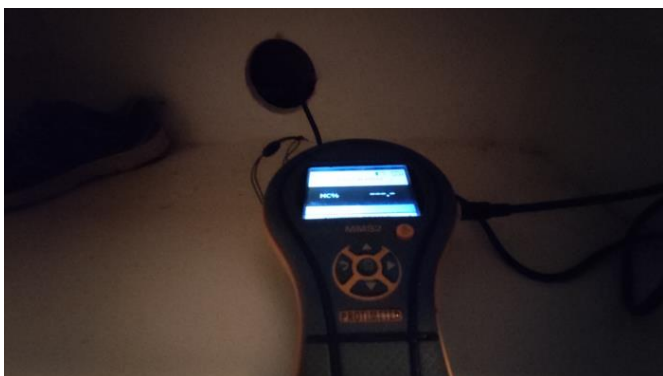
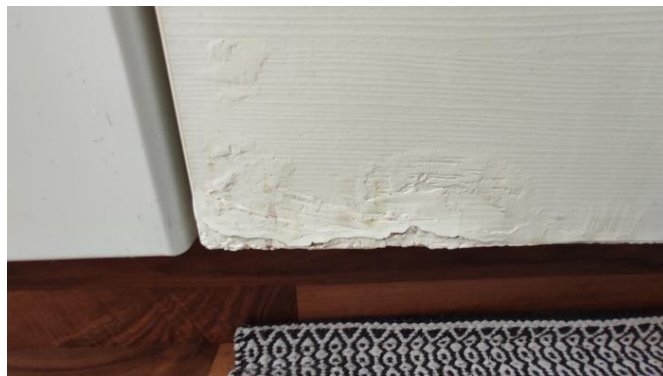
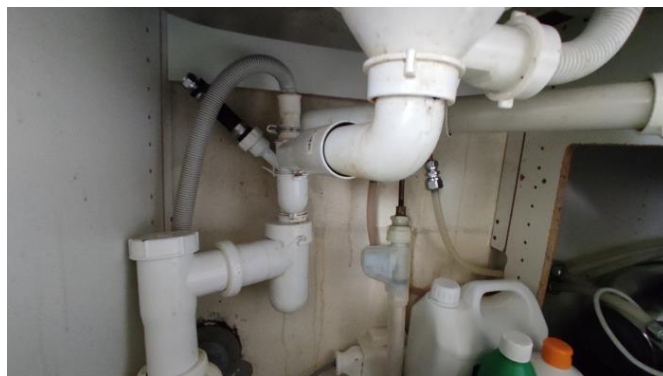
TG 0

Hulltaking ble utført mot dusjsone fra tilliggende garderobeskap. Det ble ikke registrert forhøyede fuktverdier, og måleresultatet ble ikke synlig på fuktmåleren. Dette vil si at trevirket inneholder mindre enn 8% fuktighet. Generelt bør ikke fuktigheten i trevirket ligge høyere enn 15%.

Det ble og utført fuktsøk på gulvet i området rundt sluken, ingen forhøyede fuktverdier ble registrert.

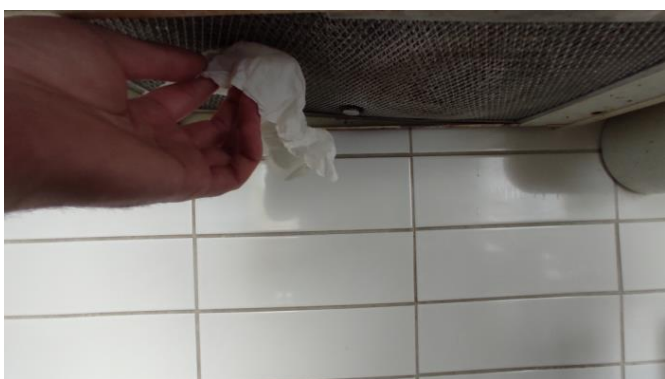
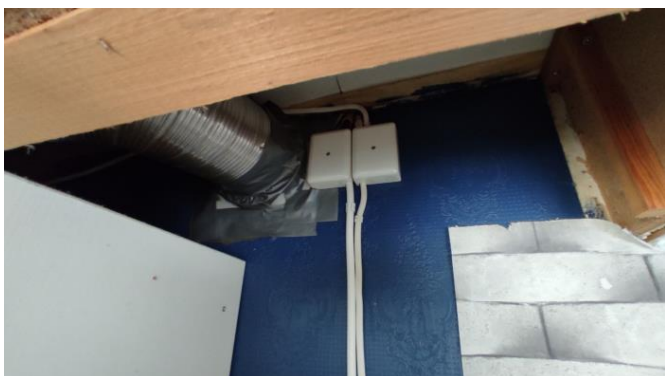
TG 2

Det er kjøkkenventilator med avtrekk ut via luftekanal i pipen.

Det er uvisst om borettslaget tillater valgt løsning, kontakt borettslaget for ytterligere informasjon.

- Det er avvik:

Avtrekket har lav/ingen funksjon.

- Tiltak:

Vedlikehold/utskiftning må påregnes.

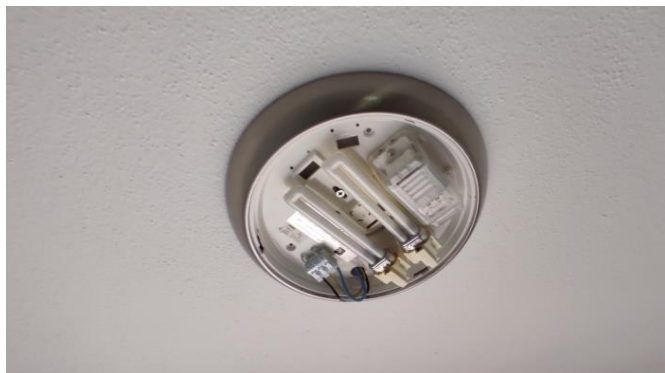
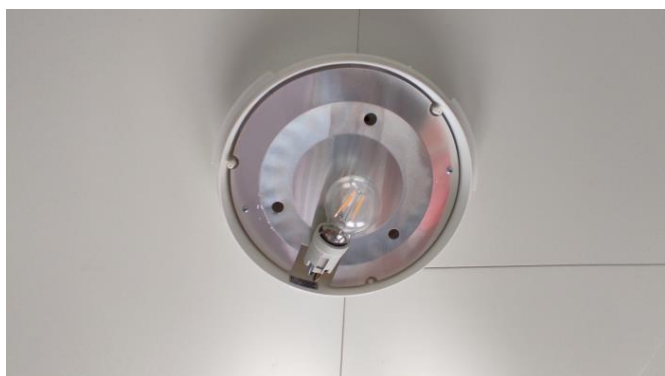
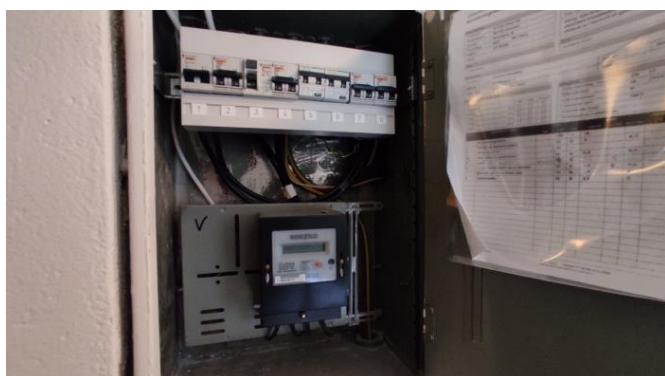
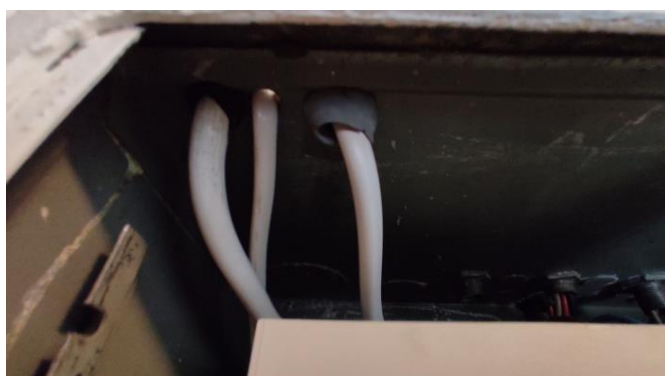
TG 3

**Kostnadsestimatet settes for utførelse av el-kontroll, ved eventuelle utbedringer/utskiftninger kan kostnadene bli høyere.**

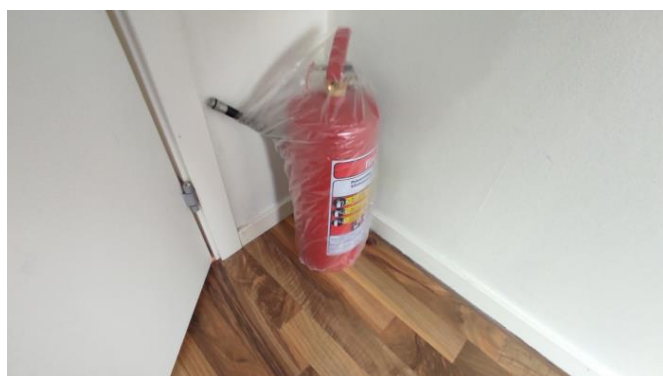
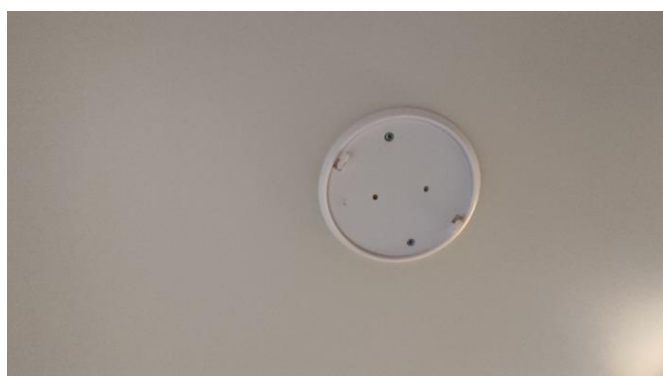
TG 3

Leiligheten har brannslukningsutstyr iht. forskriftskrav.

1. Er det mangler for brannslukningsutstyr i boligen iht. forskriftskrav på søknadstidspunktet, men minst Byggeforskrift 1985?  
**Nei**
2. Er det skader på brannslukkingsutstyr eller er apparatet eldre enn 10 år?  
**Nei**
3. Er det mangler på røykvarsler i boligen iht. forskriftskrav på søknadstidspunktet, men minst Byggeforskrift 1985?  
**Ja**
4. Er det skader på røykvarslere?  
**Nei**

Kostnadsestimat: Under 10 000
