Tilstandsrapport

Enebolig m/utleiedel

Hordagaten 57 , 5055 BERGEN

Befaringsdato: 02.03.2026

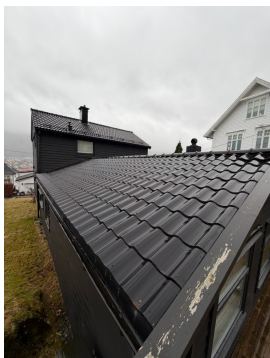
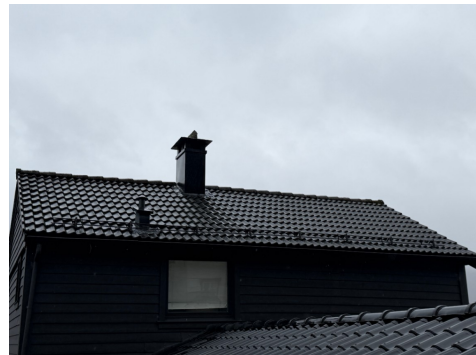
- Overvåk tilstanden jevnlig. For å få tilstandsgrad 0 eller 1 må tekkingen skiftes ut, men tidspunktet for når dette er nødvendig er vanskelig å si noe om.

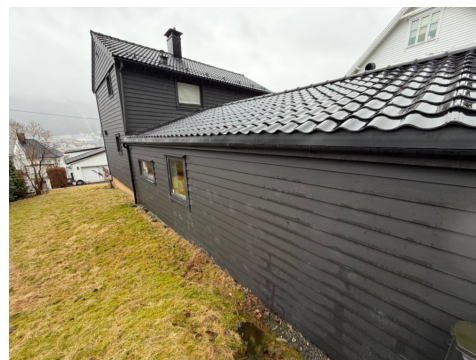
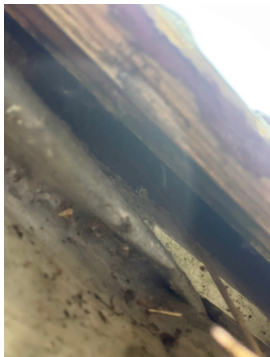
Ingen musesperre der dette er kontrollert

- Det må foretas lokal utbedring.
- Andre tiltak:

Musebørste eller annen tilsvarende løsning bør monteres.

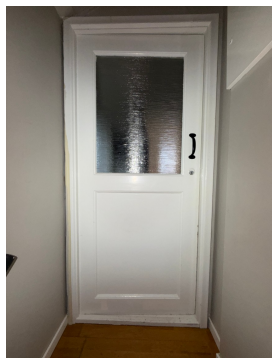
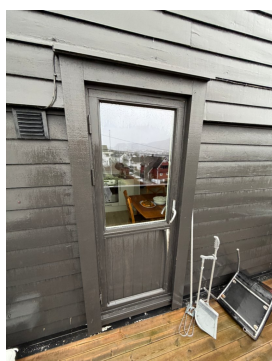
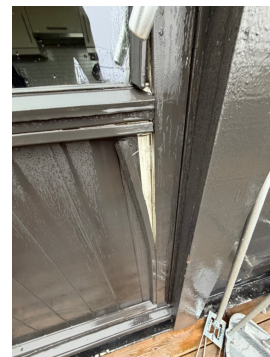
! TG 2 Dører 2.etasje

Ytterdør må påberegnes tiltak på grunnet alder. Balkongdør har løse klem lister som må festes.

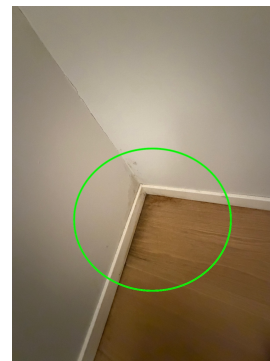
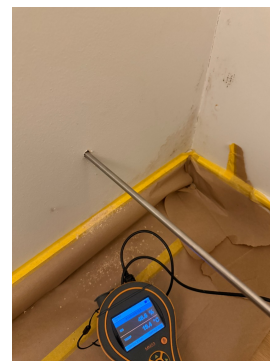
Det er målt i vegg og overflater uten avvik i målinger. Det må påregnes fuktvandring gjennom eldre grunnmurer/betonggulv.

Relativ luftfuktighet ble målt med lang probe. Den viste relativ luftfuktighet på 64.8% og 48.6% ved en temperatur på 19 grader.

Målt luftfuktighet inne i vegg konstruksjon

- Overvåk konstruksjonen jevnlig for å se utvikling over tid, og eventuelt foreta tiltak for å unngå fuktskader. Merk at evt. tiltak må sees i sammenheng med utskifting av drenering og bruken av rommene under terreng. Det kan ikke utelukkes behov for videre tiltak med tilhørende kostnader, men dette krever ytterligere undersøkelser.

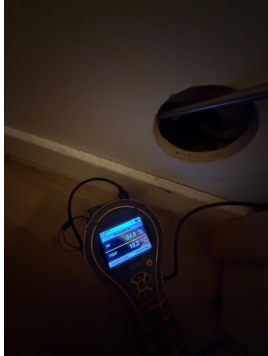
Måling under trapp

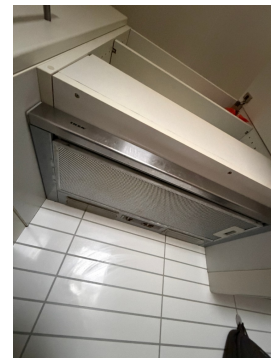
TG 2 Avtrekk

TG2 i henhold til NS3600. For å oppnå TG1 må det etableres utblåsning fra kjøkkenventilator til frisk luft

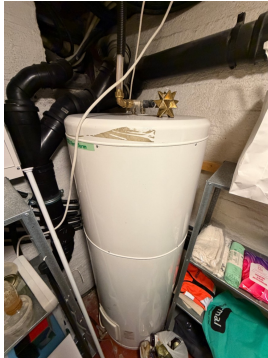
! TG 2 Varmtvannstank

- Det er ikke behov for utbedringstiltak siden tanken fungerer i dag, men ut ifra alder kan skader plutselig oppstå på eldre tanker.
